# Concreto de alta resistência consegue suportar ação do fogo

O CAR é mais resistente porque é menos poroso, mais compacto

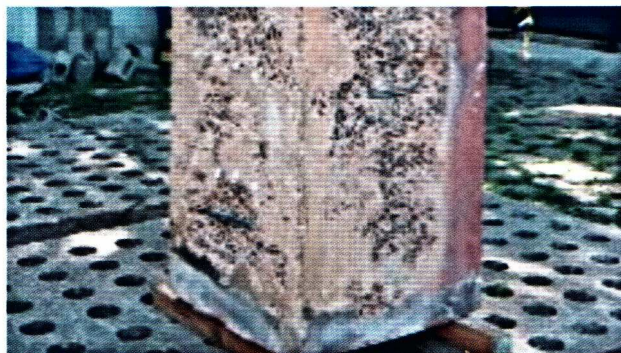
Detalhe mostra os danos causados pelo fogo. Armadura ficou pouco exposta.

O estudo também ressalta a importância de se medir o índice de exposição da armadura. Quanto mais do aço ficar exposto ao fogo, maior a chance de ocorrer deformação excessiva nas barras, o que dificultaria um procedimento de reabilitação do pilar. "Apenas 5% da armadura ficou a mostra em nossa experiência. Ou seja, por mais que tenha havido spalling, seria possível reabilitar o pilar, sem

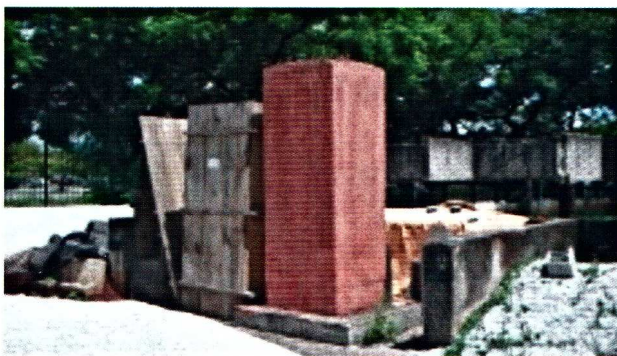
Pilar utilizado no trabalho ficou de 2002 a 2010 ao ar livre na Poli

A amostra utilizada no estudo é uma réplica dos pilares do edifício e-Tower, localizado na rua Funchal, no bairro Vila Olímpia, São Paulo, construídos em 2002. O pilar ficou oito anos ao ar livre no pátio do Laboratório de Concreto da Poli até servir o trabalho de Britez. No estudo, três dos quatro lados do pilar ficaram expostos ao fogo por três horas para que fossem analisados os danos causados pelas altas temperaturas no CAR. O Instituto de Pesquisas Tecnológicas (IPT) foi utilizado para esta parte do trabalho, que também contou com o apoio de diversas empresas e instituições da área da construção civil, como o Instituto Brasileiro do Concreto (Ibracon).
