## ESTANQUEIDADE DE LAJES DE SUBPRESSÃO. CASO MIS-RJ

*Watertightness in anti-flotation slabs. MIS-RJ Case.*

Carlos Brites (1); Paulo Helene (2); Suely Bueno (3); Jéssika Pacheco (4)

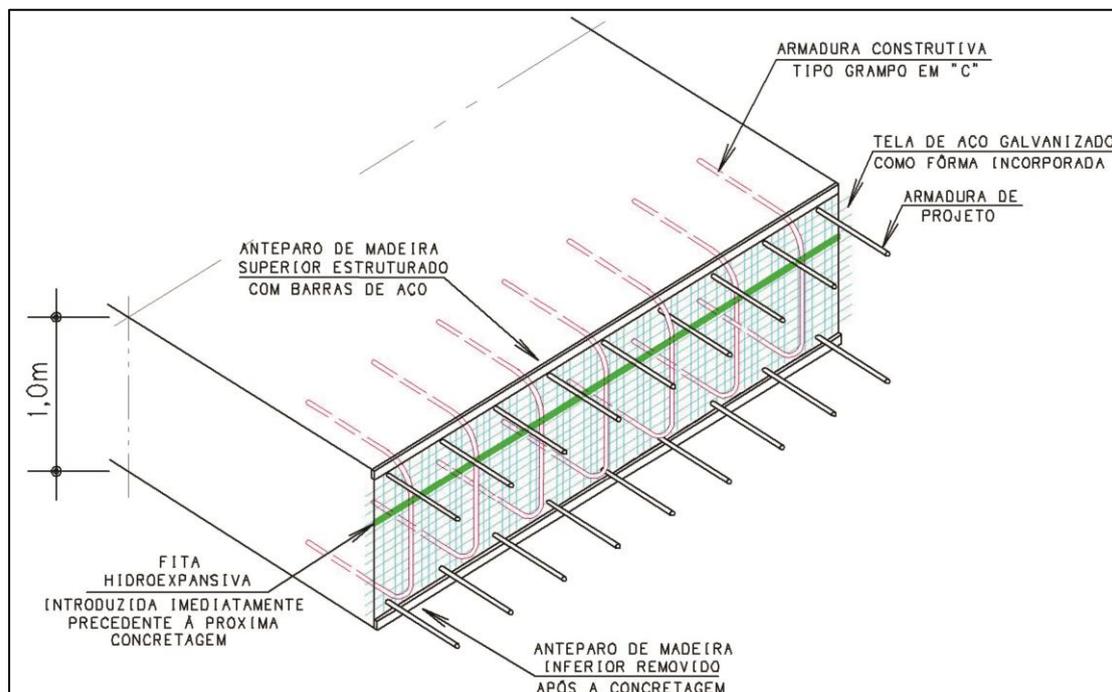
Figura. 2- Detalhe típico na região da junta de concretagem com uso de tela de aço galvanizado como fôrma incorporada e uso de fita hidro-expansiva.

Na interface das juntas de concretagem previstas, ao longo de todo seu comprimento, foi recomendado o uso de tela de aço galvanizada como fôrma incorporada, a qual foi estruturada na própria armadura construtiva situada na mesma, associado ao uso de fita hidro-expansiva. Foi previsto em projeto uma armadura construtiva tipo grampo em “C” a cada 25cm com o intuito de servir como anteparo de amarração da tela, ao longo do contorno de todas as juntas (em um dos lados). Desta forma foi obtida uma junta vertical de modo a permitir que o concreto fosse adequadamente adensado nessa laje, em toda sua extensão e principalmente no limítrofe das juntas de concretagem, que são os locais mais críticos. O detalhe típico do uso da tela de aço galvanizado como fôrma incorporada e da fita hidro-expansiva, da laje em questão, pode ser observado na perspectiva da figura 2.

Nota-se que o ideal seria a colocação da fita hidro-expansiva na região mais próxima da base da tela de aço galvanizada, no entanto, por questões pertinentes a dificuldade de acesso quando a próxima etapa de concretagem já estivesse armada, a fita foi colocada numa região mais superior (aproximadamente 30cm abaixo da superfície acabada da laje), conforme ilustrado na figura 2. Esse mesmo procedimento (fitas) foi implementado nos encontros com a parede de reforço sobre as paredes diafragma. A figura. 3 exemplifica a situação real em obra antes, durante e depois da concretagem de uma etapa genérica.

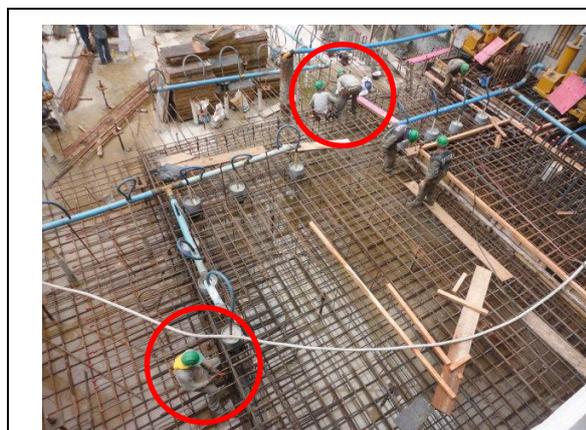
(a) Detalhe de uma das etapas precedentemente a concretagem: ajuste da tela de aço galvanizada na junta prevista

Figura. 3- Detalhes típicos envolvidos nas juntas de concretagem da laje de subpressão no contorno das 10 etapas.

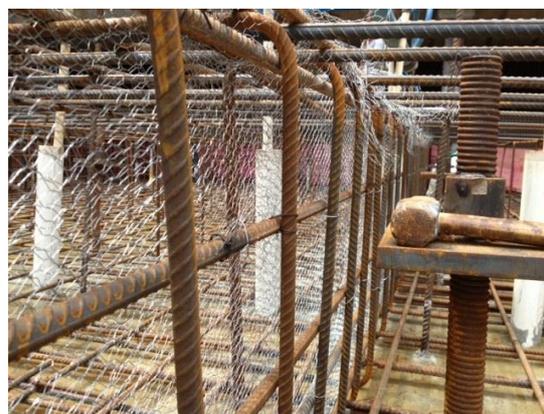
(b) Detalhe da junta de concretagem com uso de tela de aço galvanizada e da armadura de anteparo pela parte externa

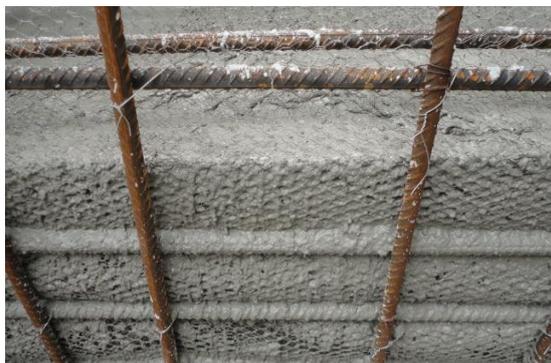
(c) Detalhe do funcionamento da tela de aço galvanizado durante a concretagem: pouca fuga de nata

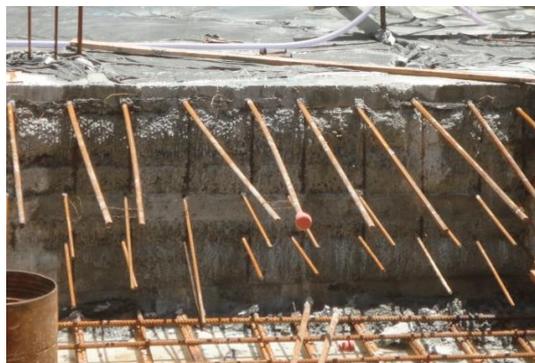
(d) Detalhe da junta de concretagem ainda sem a fita hidro-expansiva: superfície vertical e rugosa, a laje ainda não foi totalmente armada

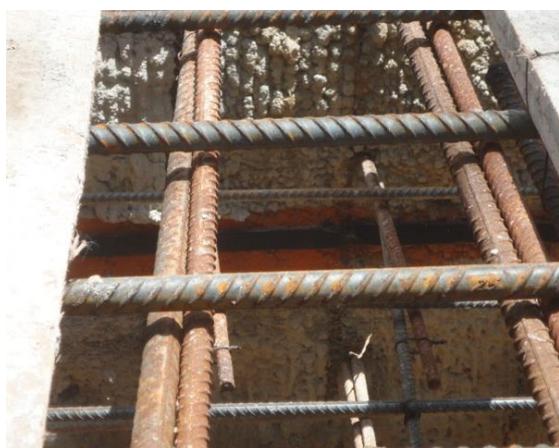
(e) Detalhe da fita hidro-expansiva flexível já instalada para o procedimento de concretagem: a etapa a ser concretada já está totalmente armada

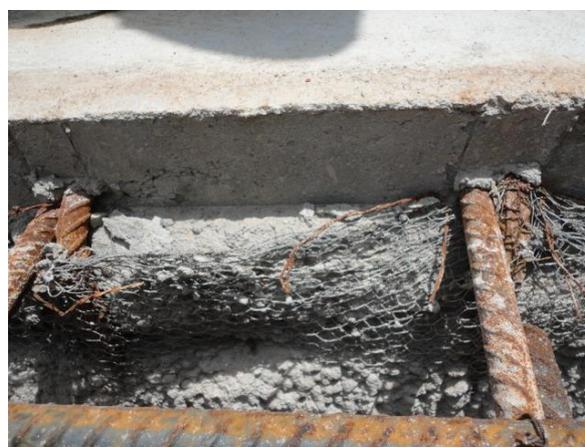
(f) Detalhe do acabamento promovido pelo anteparo superior, a tela remanescente abaixo ainda será cortada

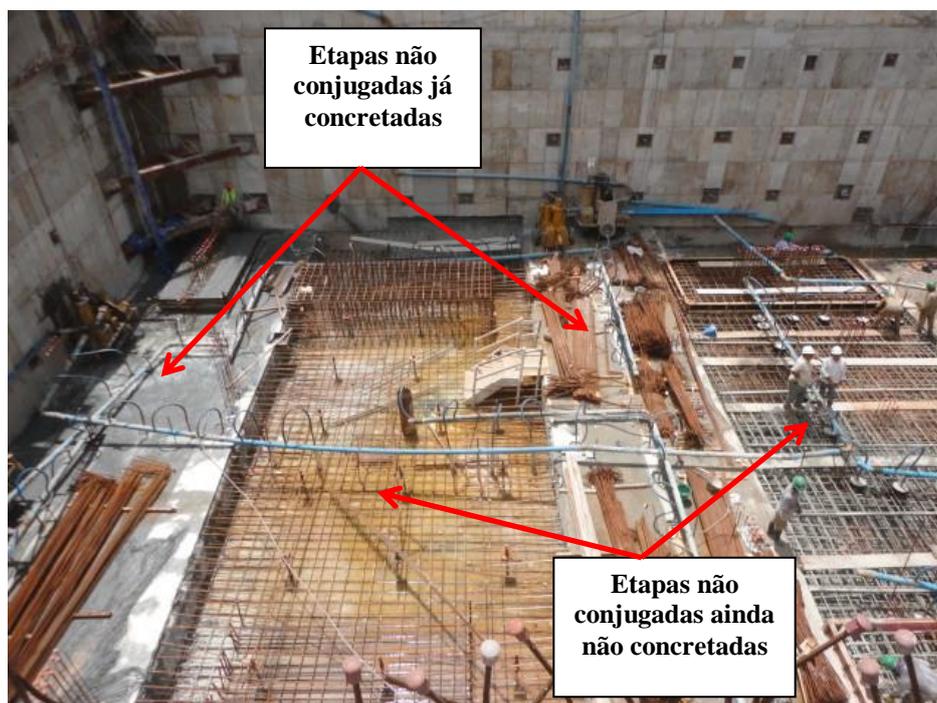
Figura 4 - Etapas de concretagem não conjugadas (faixas intercaladas).

Sendo assim, planejou-se que não fossem concretadas etapas conjugadas, ou seja, dever-se-ia preferencialmente pular a etapa subsequente de modo que o máximo possível de bordas permanecesse livre. Além disso, em todos os casos, que fosse respeitado um tempo mínimo de intervalo de concretagem de pelo menos 1 (uma) semana entre camadas conjugadas, o que não impedia a concretagem de duas camadas simultâneas (desde que não conjugadas), para que as temperaturas de reação exotérmica procedentes do calor de hidratação do cimento estivessem em decréscimo e, conseqüentemente, as deformações atreladas a esse fenômeno fossem minimizadas. Essas medidas, portanto, não comprometeram o cronograma da obra, permitindo uma produção efetiva de aproximadamente 20m<sup>3</sup>/h, ou seja, os 1200m<sup>3</sup> de concreto foram lançados em aproximadamente 60 horas divididos em 10 eventos de concretagem distintos. Esse plano de concretagem com camadas não conjugadas (em faixas intercaladas) pode ser bem observado na figura 4.

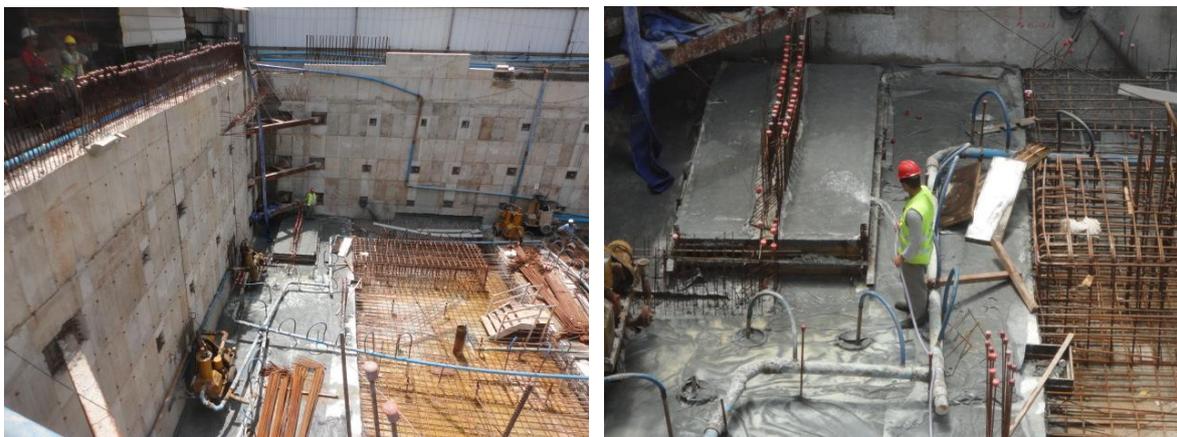
Figura 5- Detalhe de etapa concretada, junto à parede de reforço, com manta de cura disposta na superfície e do procedimento de cura (manta sendo encharcada).

Após o relativo endurecimento do concreto (ao tato), cobriu-se o local com manta encharcada de água, mantida pressionada sobre a área da superfície da etapa de laje concretada, aspergindo-a com água potável a cada 2h, no máximo. Essa manta foi saturada sempre no fim do expediente para assegurar que durante a noite a manta permanecesse úmida e novamente, logo cedo, no início do expediente. Esse procedimento cuidadoso de cura foi mantido por pelo menos 7 dias (até a data provável da próxima etapa concretagem). O procedimento de cura (manta sendo encharcada) pode ser observado na Fig. 5. A manta de cura empregada foi base 100% poliéster com um filme de polietileno aderido e perfurado fabricada pela BIDIM da linha Bidim CC-10.

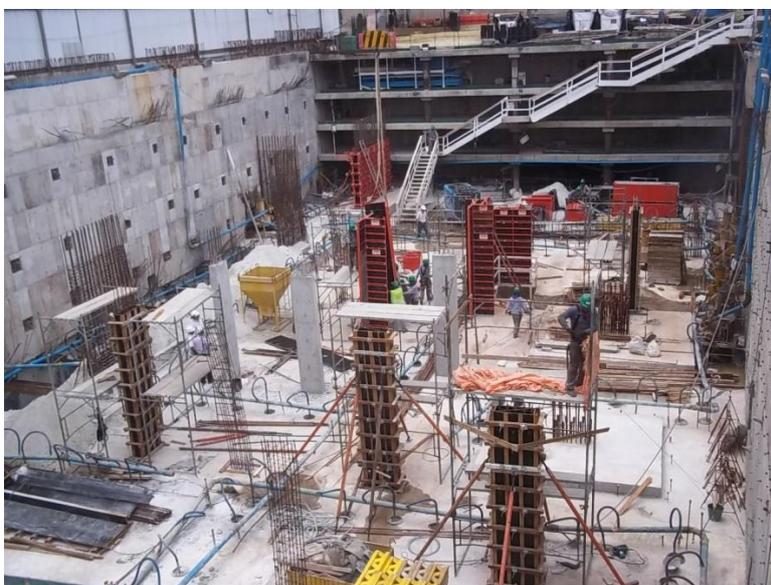
Figura 6 – Laje de subpressão finalizada e início da montagem das fôrmas dos pilares do 2º subsolo (alguns já concretados).

Respeitada as premissas dos procedimentos executivos descritos no item precedente, equipes da própria Construtora (Rio Verde), da Gerenciadora (Engineering) e da Consultoria (PhD Engenharia) foram responsáveis por verificar, através de inspeção visual, eventuais fissurações originadas por retração ou por origem térmica em cada etapa concretada. Nesse contexto, destaca-se que durante e após a conclusão das 10 etapas não foram detectadas quaisquer fissurações, de qualquer natureza, por onde houvesse percolação de água. A laje de subpressão já finalizada pode ser observada na figura 6 com as fôrmas dos pilares do 2º subsolo já lançadas.

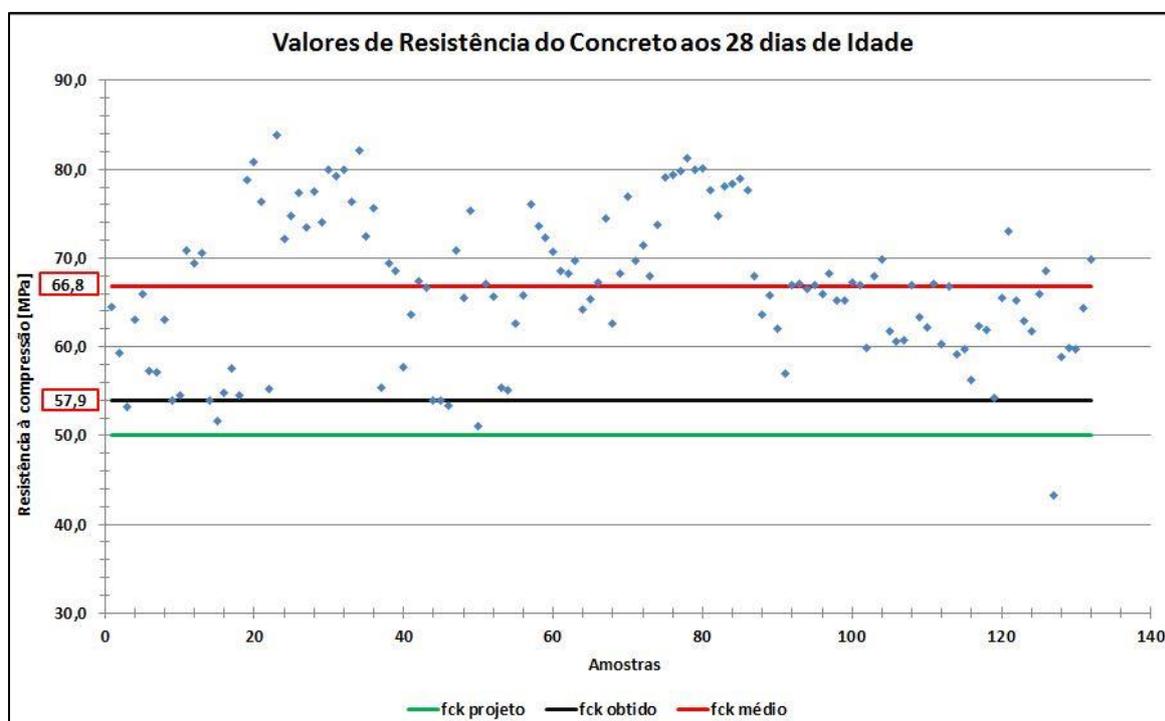
Figura 7 – Resultados de resistência à compressão do concreto aos 28 dias de idade.

O gráfico da figura 7 apresenta os resultados de resistência à compressão do concreto aos 28 dias de idade. Nota-se que houve uma excessiva dispersão o que possivelmente está associada a falhas no procedimento de moldagem ou no ensaio de ruptura, propriamente dito, ou seja, mais vinculadas aos procedimentos do controle tecnológico. Posteriormente, numa análise estatística mais refinada foram descartados os resultados anômalos.
