**Abraço histórico**

Para não interferir em patrimônio tombado, edifício vence vão de 44,4 m com viga protendida

Brookfield Malzoni

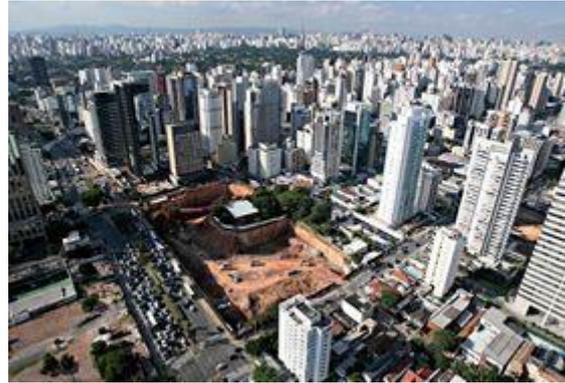
**Uma área de 10 m de raio a partir da casa bandeirista, totalizando 2 mil m<sup>2</sup>, é tombada e não poderia ser tocada. A construção do empreendimento também implicou o restauro da casa**

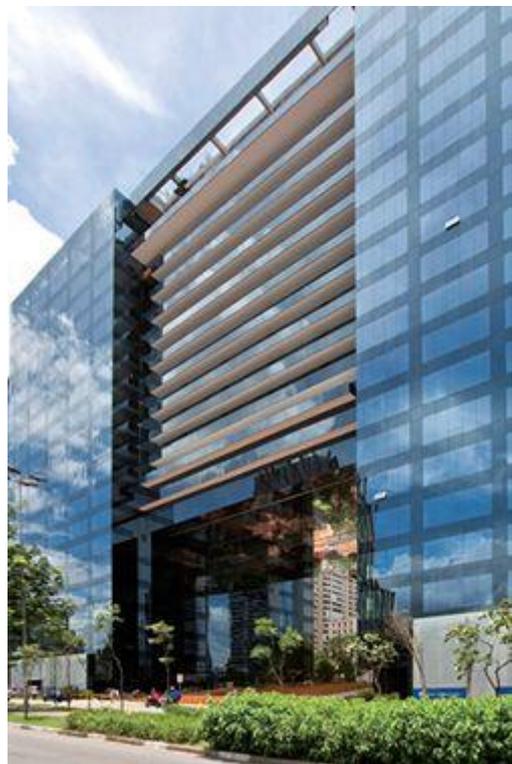
**Dividido em três módulos, o Brookfield Malzoni tem um bloco de 12 andares sobre um vão de 44,4 m e 30 m de altura**

A área do terreno tem formato de "U", cercado a área tombada. Os blocos de garagem A1 e B1 se situam nas extremidades do terreno, e os blocos de 19 andares A e B ficam acima de cada bloco de garagem correspondente, ligados pelo bloco C de transição. A ligação é feita no nono andar, e entre todos os blocos há uma junta de dilatação (quatro juntas no total).

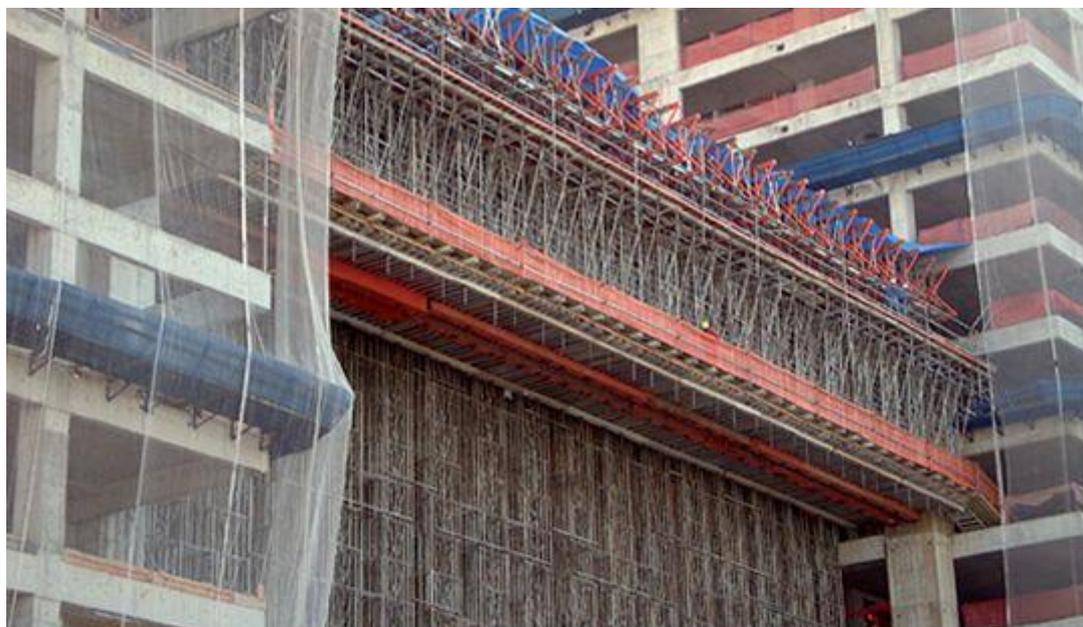
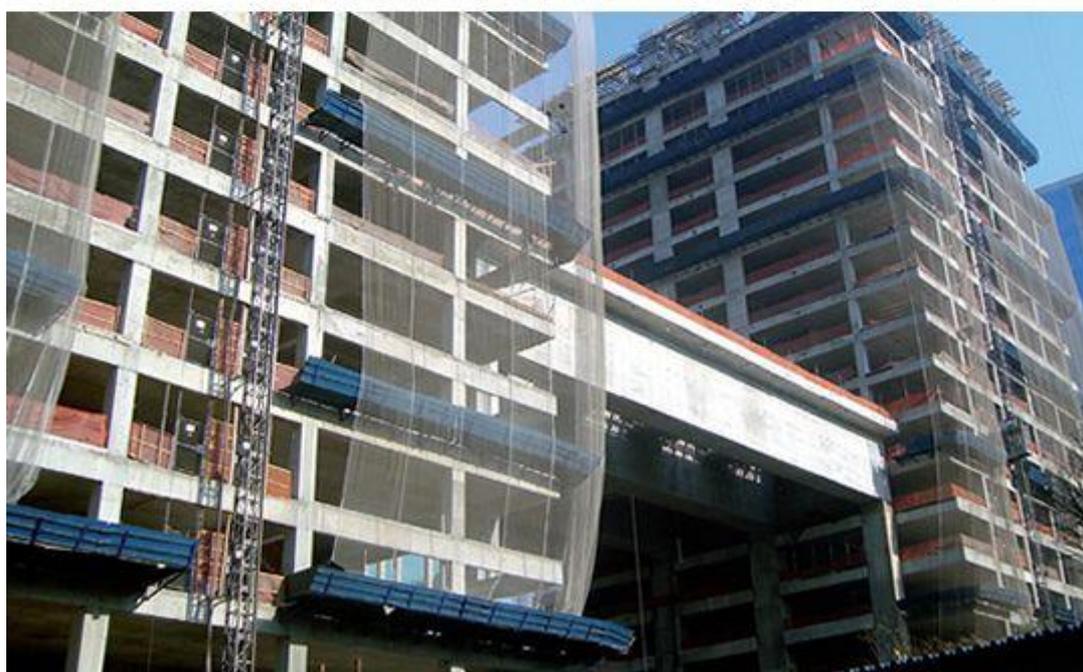
**Uma das vigas do bloco de transição se encontrava sobre terreno tombado, e não era permitido montar o escoramento sobre esta área. A solução foi fazer um escoramento ao lado e deixar a viga em balanço**

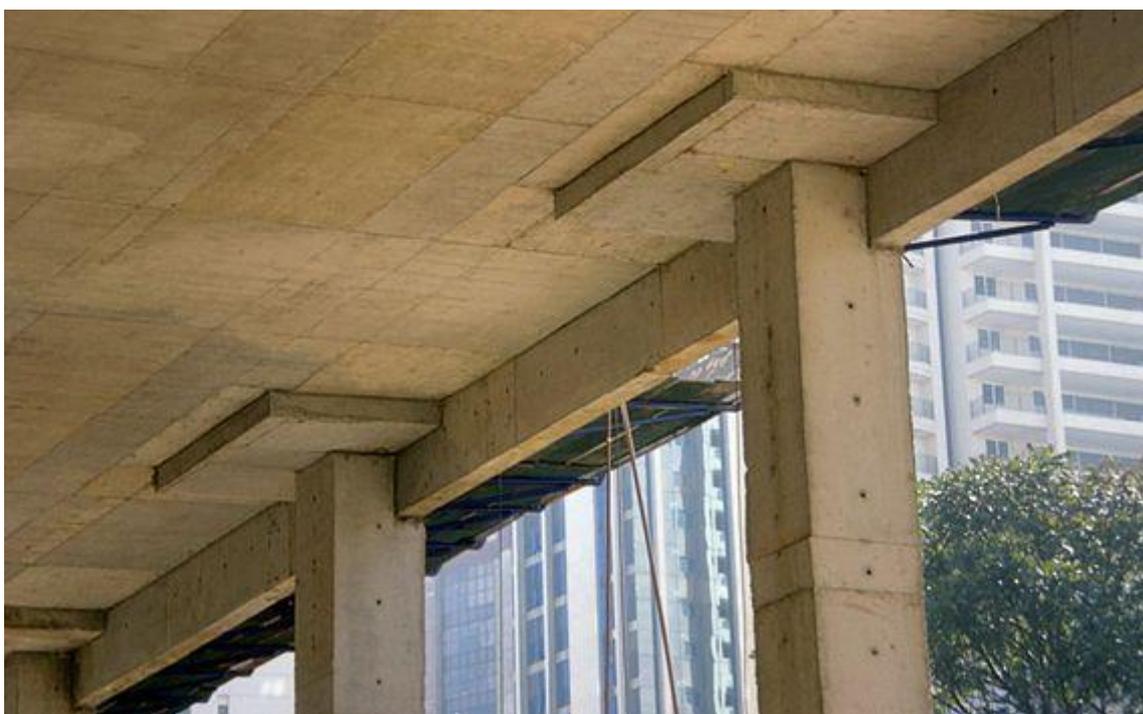
**As lajes do prédio são protendidas, com 20 cm de espessura mais capitéis nos pilares de fachada com 20 cm. Os vãos de laje chegam a 15 m x 40 m em um bloco e 11 m x 60 m no outro**

Nos subsolos e no térreo, as lajes são de concreto armado sem protensão. Já nos pavimentos-tipo, do primeiro ao 19º andar, as lajes são de concreto protendido - exceção é a primeira laje do bloco C, de transição, acima das grandes vigas de 44,4 m. "Como as vigas ficaram próximas, e havia as vigas de travamento para descarregar a carga, o projetista optou pela solução de não ser protendida", conta Fonseca. Mesmo sendo o grande vão entre os blocos a maior estrela desta obra, há outros destaques como o vão de 15 m x 40 m em um bloco e 11 m x 60 m no outro. Nos pilares da fachada, foram feitos capitéis para absorver a carga: "Nessa região, os esforços são maiores, é necessária maior espessura. As lajes têm 20 cm e os capitéis mais 20 cm. Senão, seria preciso uma ferragem muito grande", explica Mario Franco. Os três blocos juntos somam uma área de 5.200 m<sup>2</sup>. "A obra foi muito bem executada, as flechas foram muito pequenas, da ordem das flechas iniciais previstas", avalia Franco.

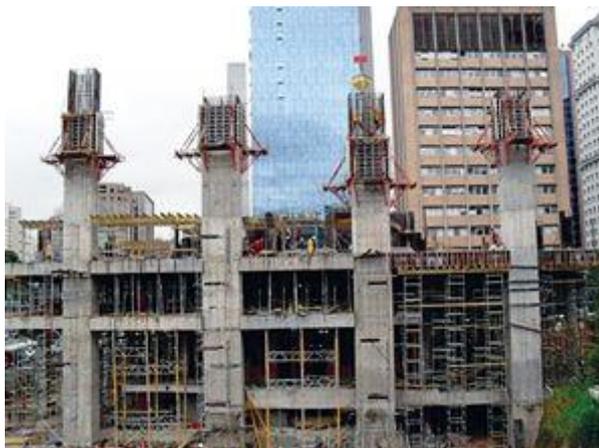
**Os pilares do vão central têm 30 m de altura e 1,50 m de largura. A partir do térreo, eles foram executados à frente das lajes**

Os pilares vieram desde o subsolo, executados junto aos andares de garagem. A partir do térreo, eles começaram a ser executados sempre 5 m à frente do

pavimento-tipo, para dar mais tempo para sua armação, em fôrma trepante. "No terceiro pavimento-tipo, o pilar já estava no quinto, para termos mais tempo para armar e também por interferência dos blocos: a junta de dilatação tem somente 2 cm, e estando o pilar à frente pudemos fazer o contorno da fôrma em volta do pilar, desenformar e passar para cima", explica Fonseca.

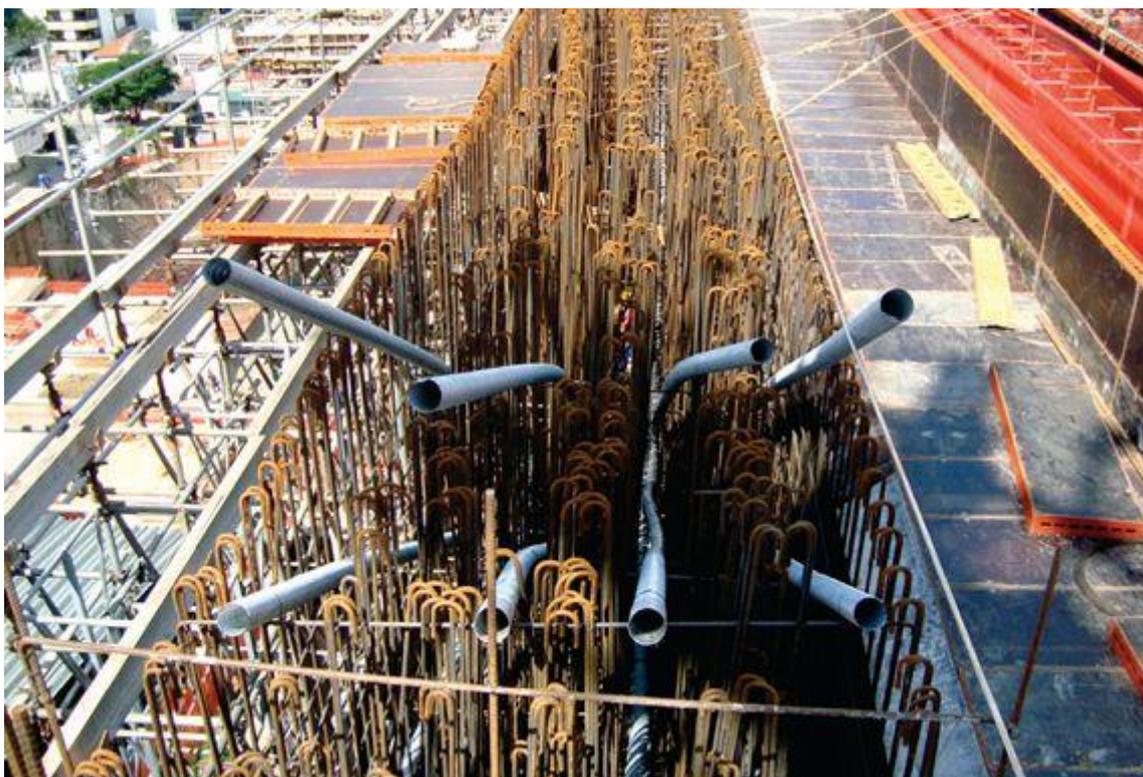
**A grande quantidade de ferragens na armação praticamente obrigou o uso do concreto autoadensável**

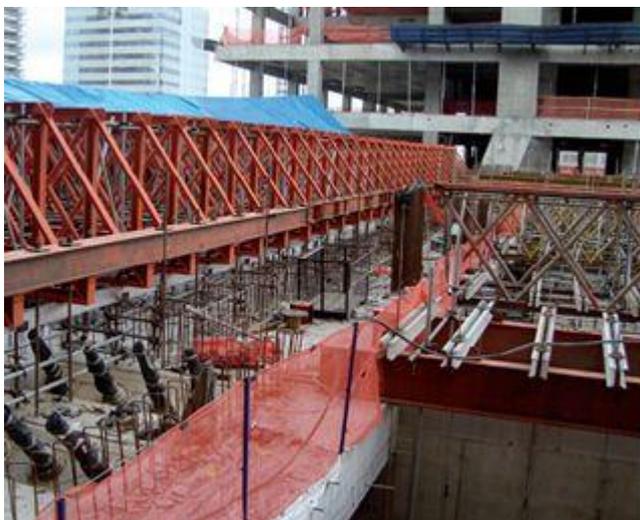
**Para concretagem da viga 1, no espaço aéreo da área tombada, foram engastadas treliças na viga 2, ao lado**

A primeira viga a ser concretada foi a viga 3, depois a viga 2. "Quando concretamos a viga 2, deixamos 46 tirantes Dywidag na viga para execução da viga 1. Para concretar a viga 1, era uma obrigação ter concretado e protendido a viga 2", descreve Fonseca.

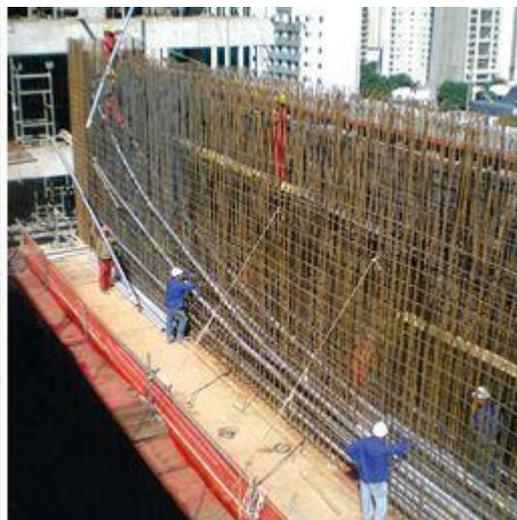
**Armação da viga e cabos de protensão. Para as vigas centrais, foram usadas 24 bainhas de 24 cordoalhas, enquanto as mais externas receberam 18 bainhas de 24 cordoalhas**

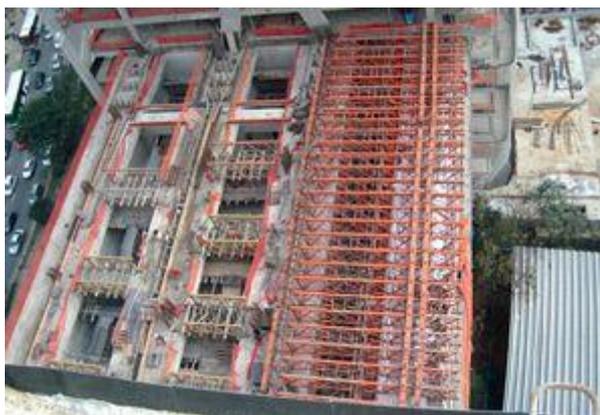
**Vista aérea das quatro vigas de 44,4 m. No canto inferior, à direita, está a área tombada com a casa bandeirista, que ficou protegida durante toda a obra**

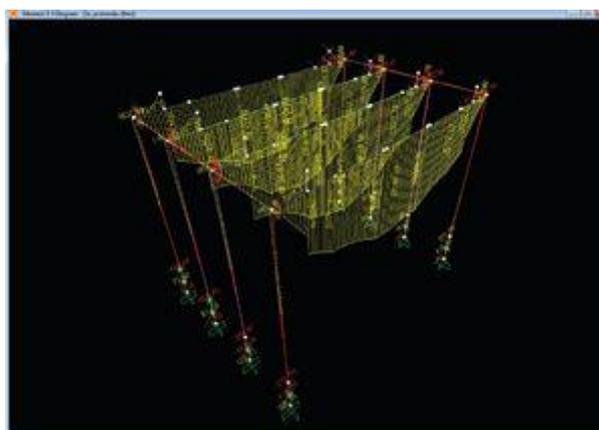
**Diagrama de momentos após a última protensão e a última carga do edifício. O momento nas vigas chegou a 60 mil tfm**

"O momento de cálculo nas vigas principais é de 60 mil tfm", conta Mario Franco, projetista estrutural. Depois de concretadas as vigas de 44,4 m, foram feitas vigas de travamento, ortogonais a elas, com 2,50 m de altura.

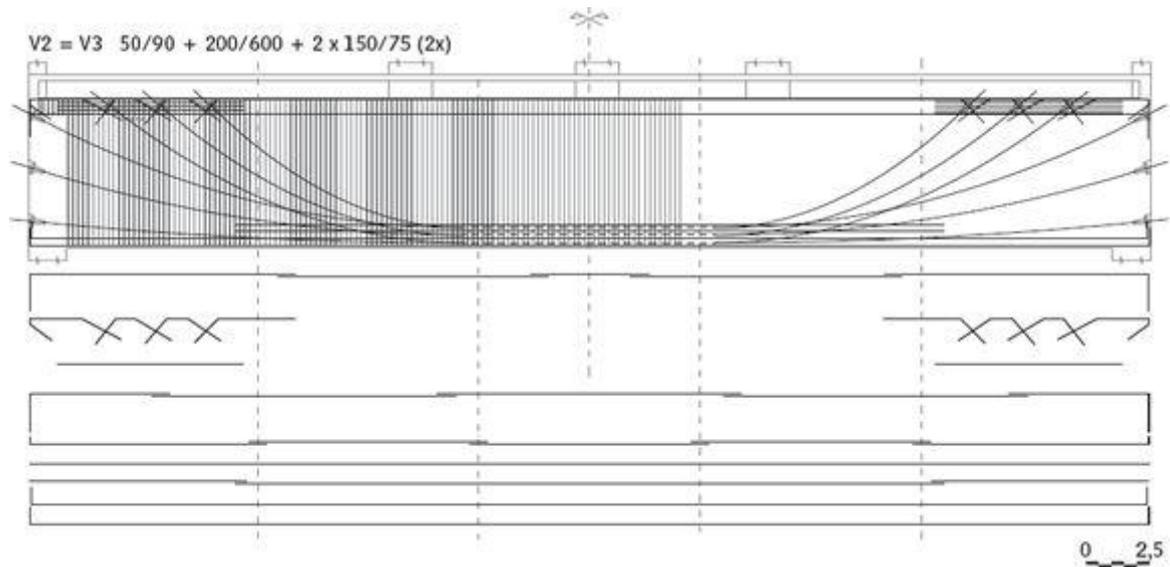
**Cablagem das vigas de transição. Cada 12 ancoragens ativas de um lado correspondem a 12 passivas do outro, pretendendo-se dois cabos de cada lado para manter a simetria**
