O CONCRETO É IMPERMEÁVEL?

BOAS PRÁTICAS NA EXECUÇÃO DE ESTRUTURAS DE CONCRETO

POR: DR. CARLOS BRITZ
PHD ENGENHARIA

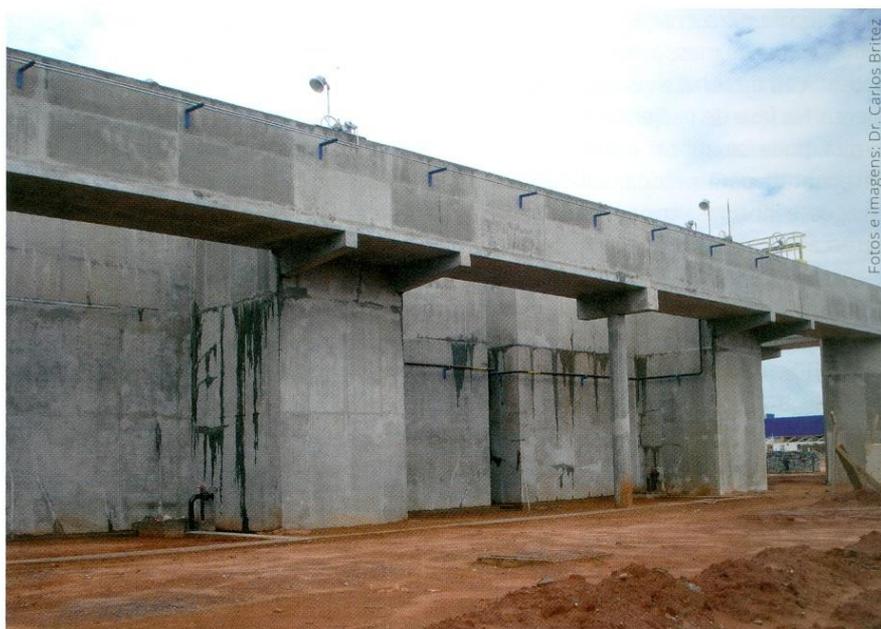
FIGURA 1 – PROBLEMAS DE ESTANQUEIDADE EM ESTRUTURA DE CONCRETO ARMADO (EM JUNTAS E FISSURAS)

concretagem não estanques, através das quais possa haver, eventualmente, percolação ou infiltração de água. A estanqueidade de uma estrutura de concreto pode ser então entendida como a capacidade dessa estrutura de não permitir a percolação de líquidos, por nenhuma das paredes, juntas ou lajes que os confinam. Envolve principalmente os aspectos relacionados com a técnica de bem construir, requerendo cuidados especiais durante a execução. Observa-se na Figura 1 uma estrutura de concreto recém construída pertencente a uma indústria de papel e celulose situada no Centro-Oeste do Brasil. É possível observar que, independentemente do

uso de um bom concreto, de boas práticas de adensamento e de cura, não houve um investimento de mesmo expoente na questão dos cuidados com as juntas (não estanques).

Claramente, nota-se que a água percola através das juntas de concretagem e fissuras do concreto, os pontos mais frágeis e suscetíveis aos problemas de estanqueidade. Portanto, para o sucesso da construção de elementos estanques, pelo menos dois conceitos devem ser cuidadosa e profundamente considerados:

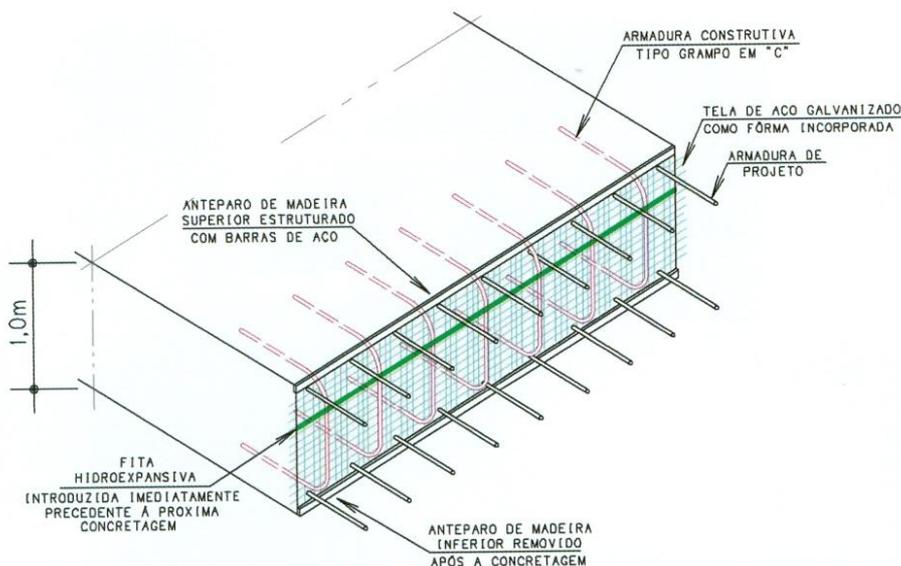
FIGURA 2 – DETALHE TÍPICO NA REGIÃO DA JUNTA DE CONCRETAGEM COM USO DE TELA DE AÇO GALVANIZADO COMO FÔRMA INCORPORADA E USO DE FITA HIDROEXPANSIVA, NA LAJE SUBPRESSÃO DA OBRA DO MIS-RJ.

Na interface das juntas de concretagem previstas, ao longo de todo seu comprimento, foi recomendado o uso de tela de aço galvanizada como fôrma incorporada, a qual foi estruturada na própria armadura construtiva situada na mesma, associado ao uso de fita hidroexpansiva. Foi previsto em projeto uma armadura construtiva tipo grampo em “C” a cada 25cm com o intuito de servir como anteparo de amarração da tela, ao longo do contorno de todas as juntas (em um dos lados). Desta forma foi obtida uma junta vertical de modo a permitir que o concreto fosse adequadamente adensado nessa laje, em toda sua extensão e principalmente no limítrofe das juntas de concretagem, regiões mais críticas. O detalhe típico do uso da tela de aço galvanizado como fôrma incorporada e da fita hidroexpansiva, da laje de subpressão em questão, pode ser observado na perspectiva ilustrativa da Figura 2.

Nota-se que o ideal seria a colocação da fita hidroexpansiva na região mais próxima da base da tela de aço galvanizada, no entanto, por questões pertinentes a

dificuldade de acesso quando a próxima etapa de concretagem já estivesse armada, a fita foi colocada numa região mais superior (aproximadamente 30cm abaixo da superfície acabada da laje), conforme ilustrado na Figura 2. A Figura 3 exemplifica a situação real em obra da preparação da junta de concretagem de uma etapa genérica.

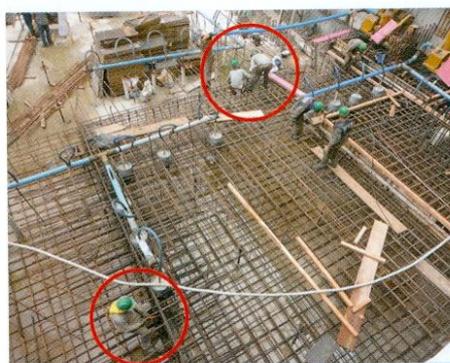
(a) Detalhe de uma das etapas precedentes a concretagem: ajuste da tela de aço galvanizada na junta prevista

FIGURA 3 – JUNTA SENDO PREPARADA PARA POSTERIOR CONCRETAGEM, COM USO DE TELA DE AÇO GALVANIZADO COMO FÔRMA INCORPORADA, NA LAJE DE SUBPRESSÃO DA OBRA DO MIS-RJ.

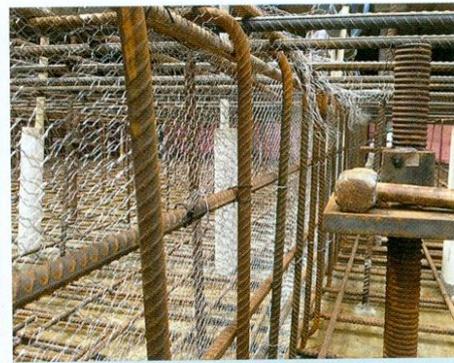
(b) Detalhe da junta de concretagem com uso de tela de aço galvanizada e da armadura construtiva de anteparo pela parte externa

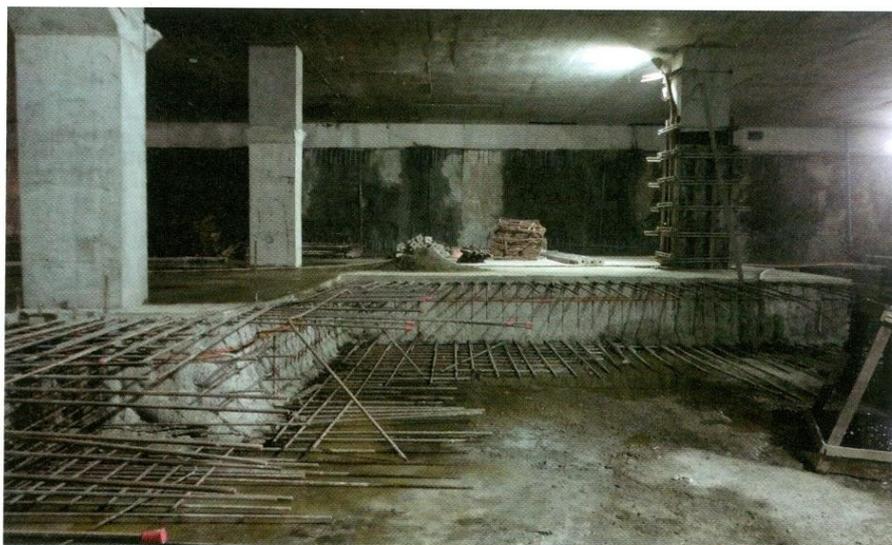
FIGURA 4 – PARTE DE LAJE DE SUBPRESSÃO CONCRETADA, OBRA HOSPITAL COPASTAR SITO EM COPACABANA/RJ.

Entretanto, a laje de subpressão dessa obra possui aproximadamente o dobro de área da laje do MIS-RJ e quase três vezes mais o número de etapas de concretagem. Nas Figuras 4 e 5 é possível observar uma vista de parte da laje concretada e o detalhe de uma junta concluída para a concretagem da etapa conjugada subsequente, com a fita hidroexpansiva já posicionada, em conformidade com os conceitos anteriores da Figura 2.

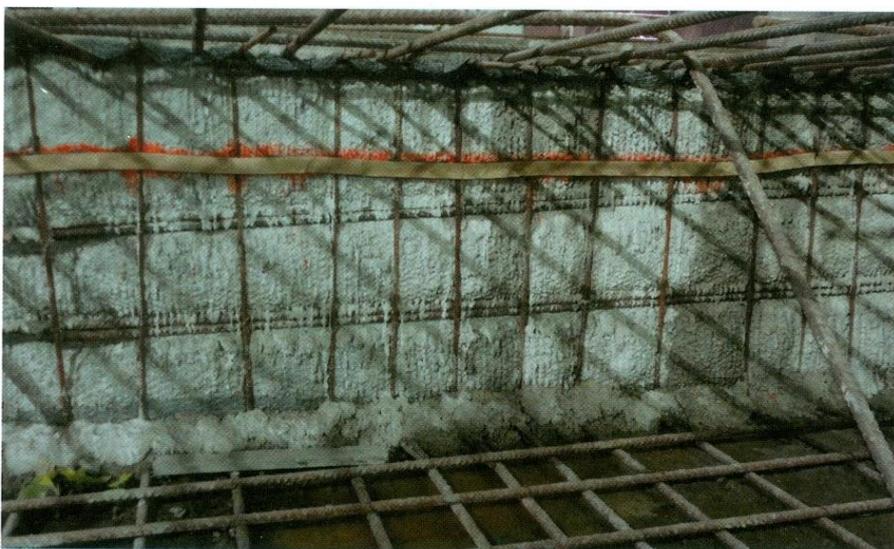
FIGURA 5 – DETALHE DA JUNTA JÁ PREPARADA COM A FITA HIDROEXPANSIVA POSICIONADA PARA POSTERIOR CONCRETAGEM, DA ETAPA SUBSEQUENTE.
