FACULTAD DE INGENIERÍA CIVIL

TESIS DE MAESTRÍA

**“CARACTERIZACIÓN DE LAS RESISTENCIAS MECÁNICAS
DE LOS HORMIGONES ESTRUCTURALES EMPLEADOS EN
EDIFICACIONES DE LA HABANA EN EL SIGLO XX”**

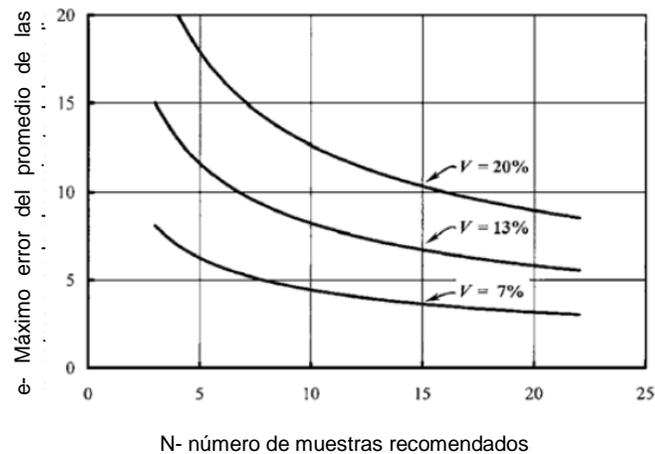
Figura 1 Máximo error del promedio del número de especímenes recomendados.[6]

Por ejemplo, si V es 15% y se desea que la resistencia media esté dentro del 10% de la resistencia media real, aproximadamente 19 de cada 20 veces, (1) indica que (para V = 15% y e = 10%) se debe obtener un total de nueve testigos. Si se desea un mayor nivel de confianza, o si es necesario un menor porcentaje de error, entonces se requiere un tamaño de muestra más grande. Las pruebas estadísticas para determinar si los valores extremos deben ser rechazados, como los de la norma ASTM E178 [39], son más efectivos a medida que aumenta el tamaño de la muestra. Como lo indican las relaciones entre el porcentaje de error y el número recomendado de muestras, mostradas en la figura 1, los beneficios de los tamaños de la muestra disminuyen a medida que la muestra es mayor. ASTM C823 / C823M [38] recomienda obtener un mínimo de cinco testigos por cada lote de hormigón. [6]

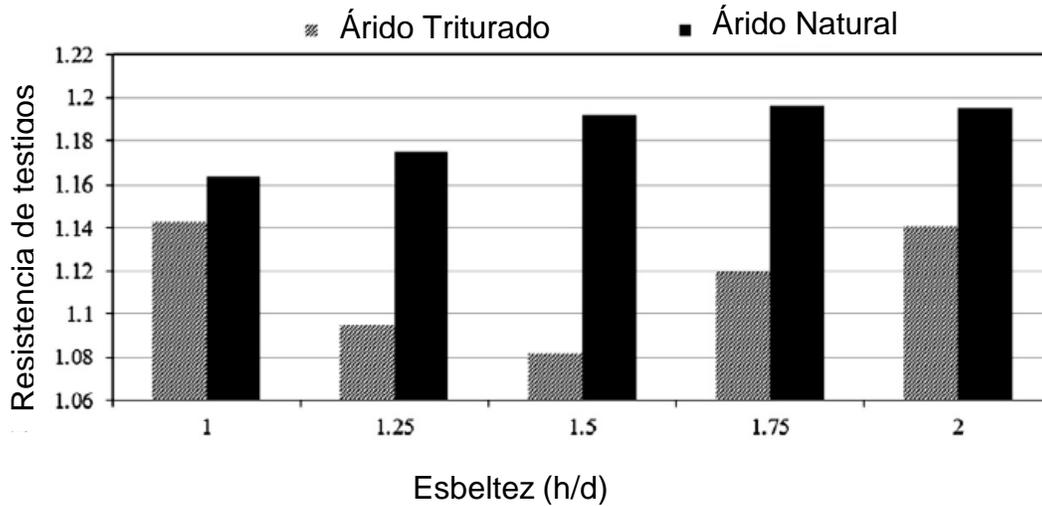
Figura 2. Efecto del tipo de árido en el factor de daño para diferentes esbelteces.[24]

El tipo de árido también influye en el daño producido, Khoury et al. [24] concluyeron que testigos de hormigones elaborados con áridos naturales presentaban resistencias entre un 14 y 20% superiores a testigos de hormigones con áridos triturados. (Ver figura 2)

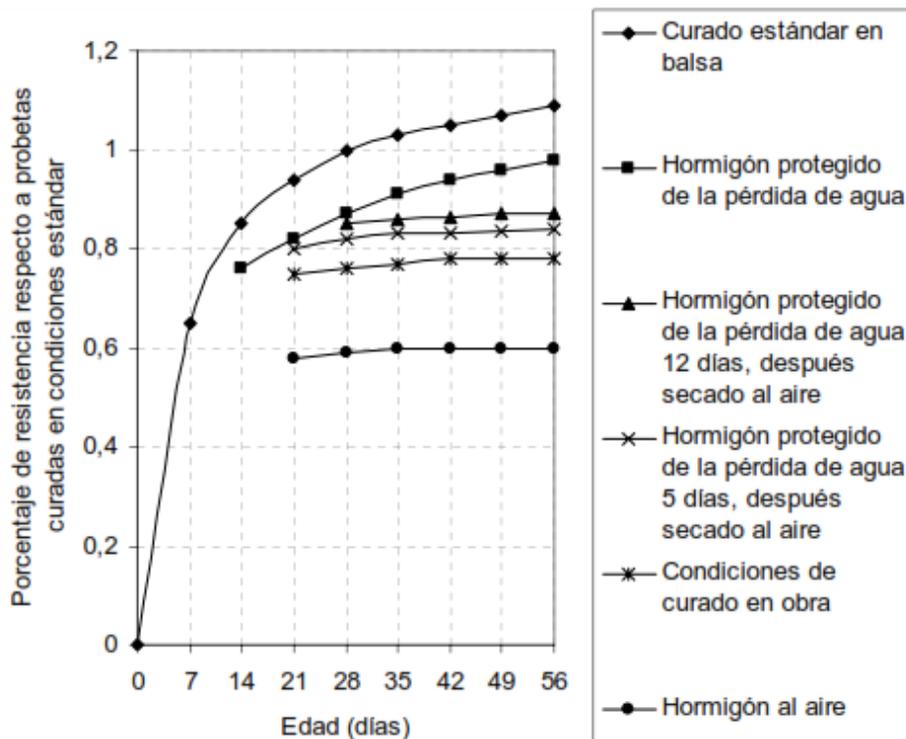
Figura 3. Efecto del curado en la resistencia a compresión de testigos con respecto a probetas.

La figura 3, publicada en el Concrete Society Techical Report N° 11 [17] en 1976, muestra los resultados de una investigación donde se determinaron para diferentes edades del hormigón, las pérdidas de resistencia a compresión que registraron los testigos, en dependencia del tipo de curado en obra, respecto al curado estándar en balsa (tanque de curado) de las probetas. Como se observa las diferencias pueden ser de hasta un 40% para hormigones curados al aire, caso bastante común en las construcciones cubanas.

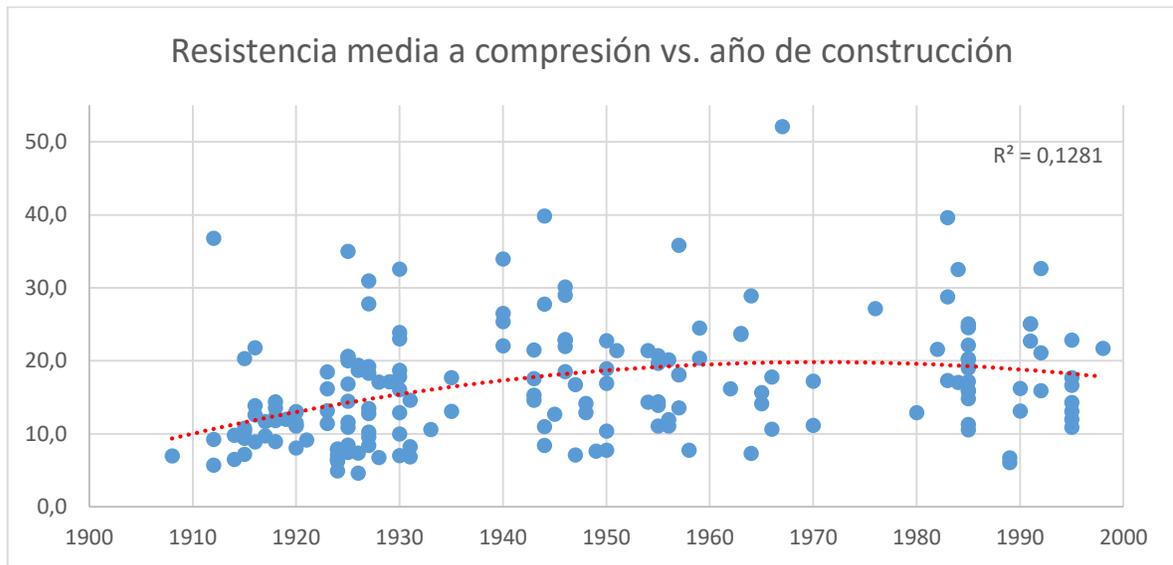
Figura 4. Comportamiento de la resistencia media a compresión ($f_{cm, is}$) en el tiempo de cada lote

En las figuras 4 y 5 se grafica el comportamiento de dos de estos parámetros ($f_{cm, is}$ y CV) con respecto al año de construcción para cada uno de los lotes. En ambos casos se ha trazado una línea de tendencia de tipo polinomial de grado 2, que aunque no presenta un buen ajuste, si permite describir la tendencia en el tiempo de ambos parámetros.

En la figura 4 se observa cómo las resistencias a compresión presentan una tendencia ascendente a medida que avanza el siglo XX, cayendo ligeramente a finales del mismo. En la figura 5, se observa cómo el CV presenta una tendencia descendente en el tiempo, con un aumento hacia finales del siglo. Estos resultados están en total concordancia, pues el aumento de la resistencia a compresión del hormigón en estructuras construidas, debe estar asociado entre otras cosas a mejores procesos de ejecución que traen consigo mayor homogeneidad y menores variaciones.

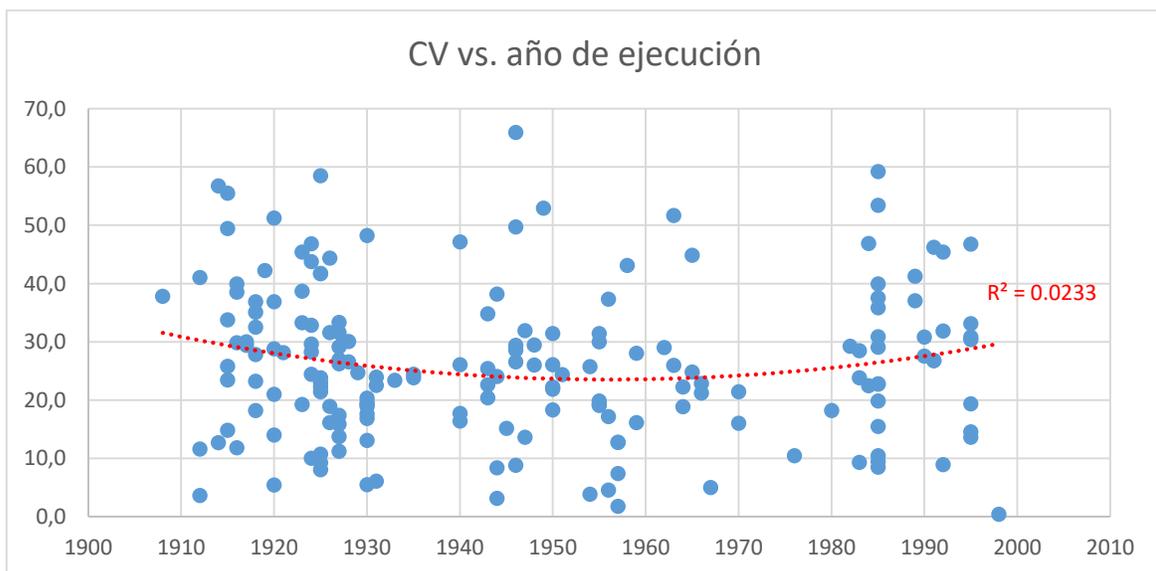
Figura 5. Gráfico de comportamiento del CV respecto al año de ejecución de cada lote

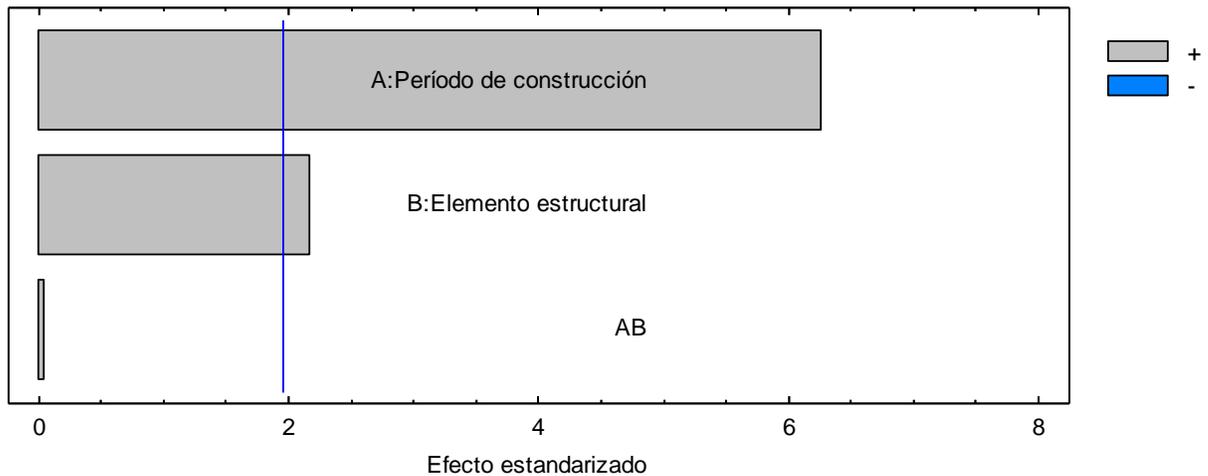
Diagrama de Pareto Estandarizada para Resistencia a compresión

Figura 9. Diagrama de Pareto del análisis multifactorial.

El análisis arrojó un P-valor menor que 0.05 para los efectos individuales de ambos factores, al tiempo que el efecto conjunto presentó un valor superior, como se observa en la tabla 33. El gráfico de Pareto (ver figura 9) además de confirmar estos resultados, refleja cómo la influencia del año de construcción es mucho mayor que la del elemento estructural. Además se observa que no hay suficientes evidencia para asegurar que el efecto conjunto de ambos factores influye con un 95% de confianza.

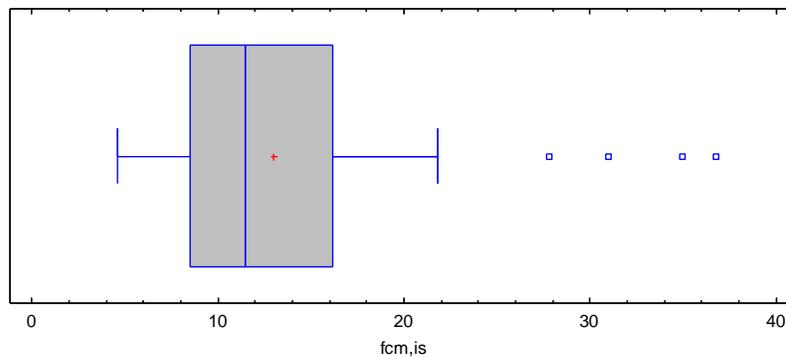
Figura 10. Gráfico de cajas y bigotes para los valores de $f_{cm, is}$ del período 1900-1929

El conjunto de valores de $f_{cm, is}$ de este período no se ajusta a una distribución normal, con un P-valor de $2,41314E-9$ en la prueba de normalidad Shapiro-Wilks. En consecuencia, los valores atípicos se identifican con el gráfico de cajas y bigotes, mostrado en la figura 10. En dicha figura se observa la existencia de 4 valores atípicos con valores de $f_{cm, is}$ superiores a los 27,8 MPa. La anomalía de estos valores pudiera estar asociada a una errónea identificación de la fecha de construcción o al hecho de que son obras hacia el final del período y presentan resistencias más parecidas a la del siguiente período que a las del propio. Una vez eliminados los valores atípicos los datos siguen sin ajustarse a la distribución normal.

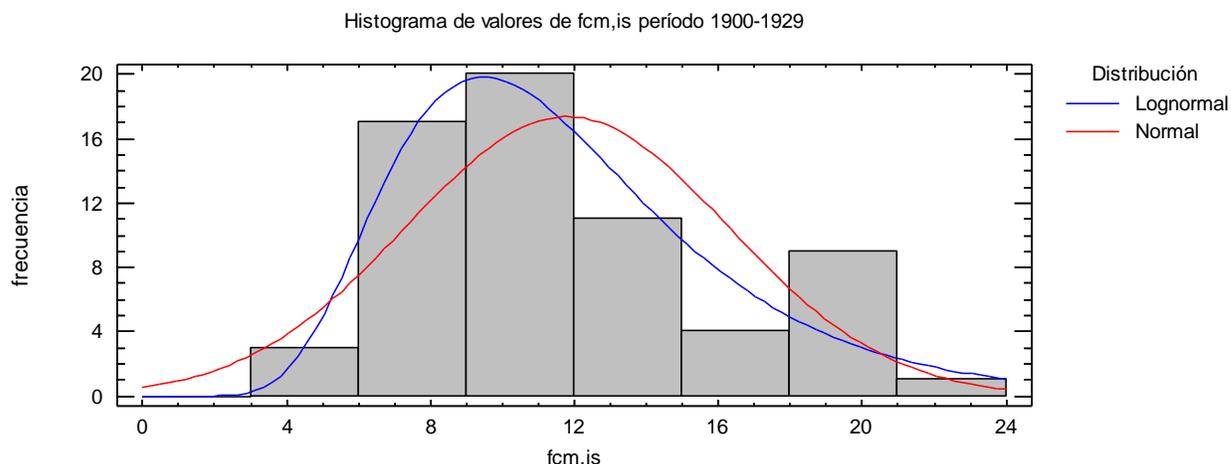
Figura 11. Histograma de frecuencia para los valores de $f_{cm, is}$ del período 1900-1929

Según la prueba K-S los datos se ajustan de buena manera a la distribución lognormal, con un P-valor de 0,9414, como puede corroborarse con el histograma de frecuencias mostrado en la figura 11. La media (μ) y la desviación estándar (σ) asociados al ajuste de los datos a la distribución lognormal se muestran en la tabla 37. Finalmente la tabla 38 recoge el resumen estadístico del análisis.

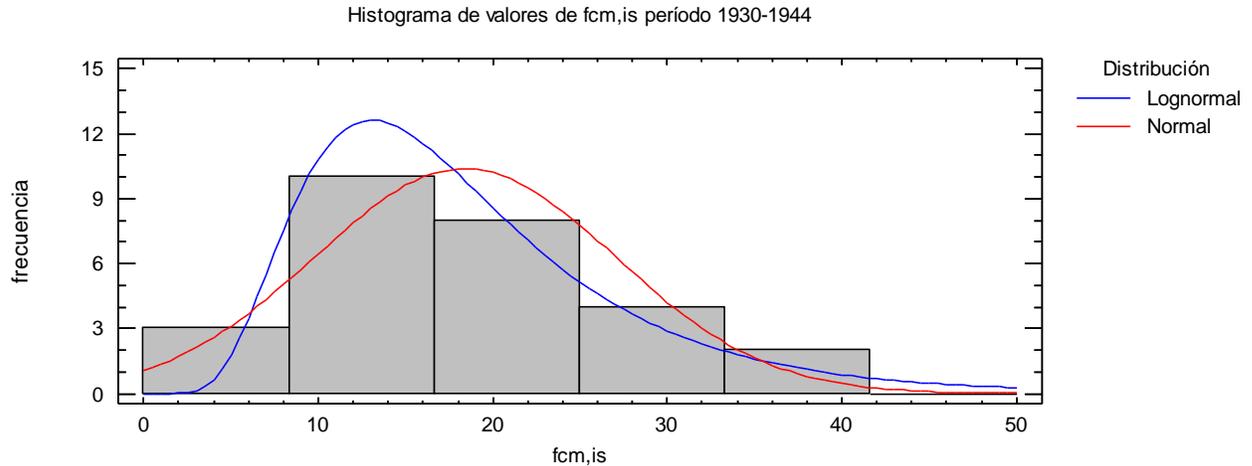
Figura 12. Histograma de frecuencia para los valores de $f_{cm, is}$ del período 1930-1944.

No existen evidencias para afirmar que el conjunto de valores de $f_{cm, is}$ de este período no se ajustan a la distribución normal, con un P-valor de 0,1807 en la prueba de normalidad Shapiro-Wilks. No obstante la prueba K-S arroja un mejor ajuste de los datos a la distribución lognormal, como evidencia el histograma de frecuencias de la figura 12 y el P-valor de la tabla 39, donde además se muestran los parámetros μ y σ asociados a ambas distribuciones. No se detectaron valores atípicos según las pruebas de Grubbs y Dixon. La tabla 40 recoge el resumen estadístico del análisis.

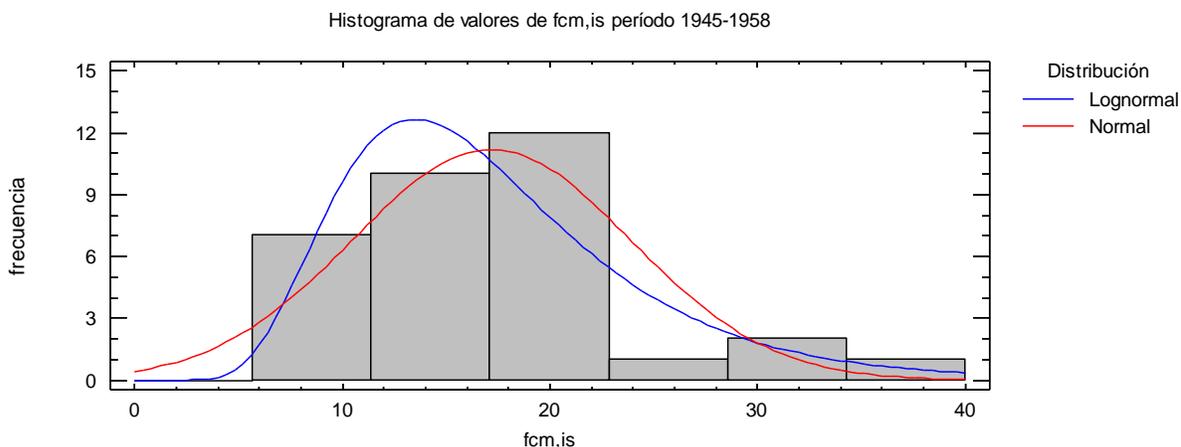
Figura 13. Histograma de frecuencia para los valores de $f_{cm, is}$ del período 1945-1958

Al igual que en el período anterior, en este tampoco existen evidencias para afirmar que el conjunto de valores de $f_{cm, is}$ no se ajusta a la distribución normal, con un P-valor de 0,1758 en la prueba de normalidad Shapiro-Wilks. No obstante la prueba K-S arroja un mejor ajuste de los datos a la distribución lognormal como evidencia el histograma de frecuencias de la figura 13 y el P-valor de la tabla 42, donde además se muestran los parámetros μ y σ asociados a ambas distribuciones analizadas.

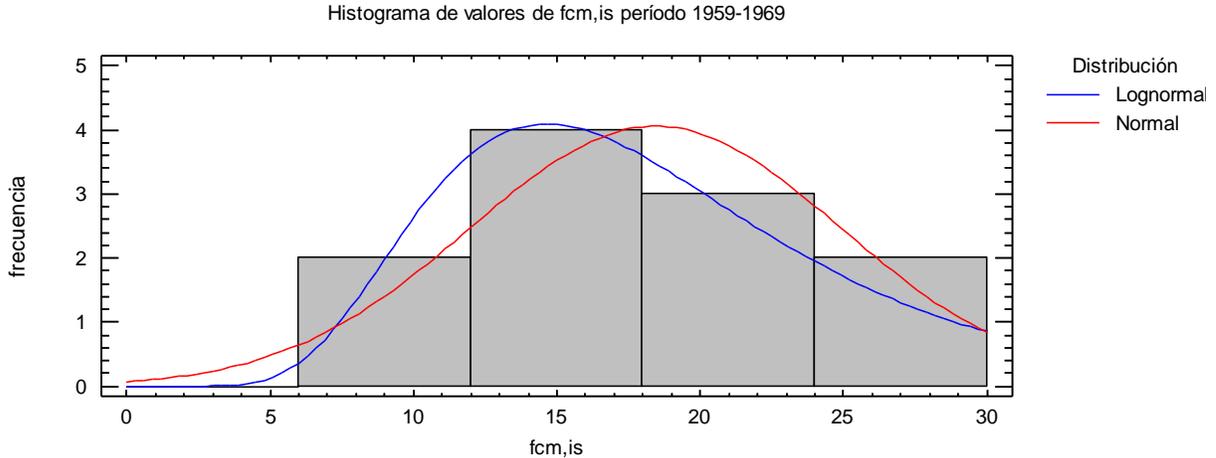
Figura 14. Histograma de frecuencia para los valores de $f_{cm, is}$ del período 1959-1969

La figura 14, muestra los histogramas de frecuencia para los valores de $f_{cm, is}$ de este período, La tabla 43 muestra los P-valores según la prueba K-S y los parámetros μ y σ para las distribuciones normal y lognormal, a las cuales los datos muestran muy buen ajuste.

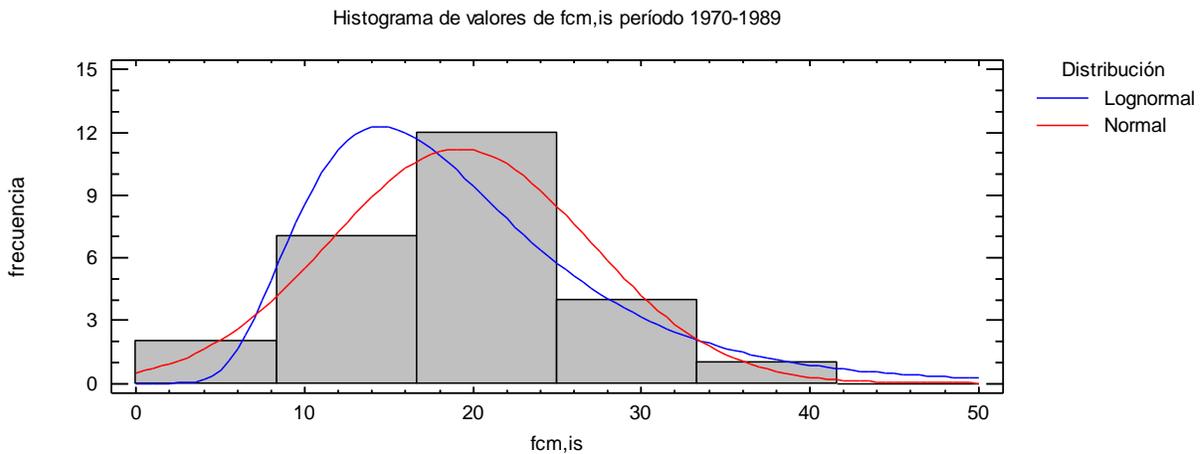
Figura 15. Histograma de frecuencia para los valores de $f_{cm, is}$ del período 1970-1989

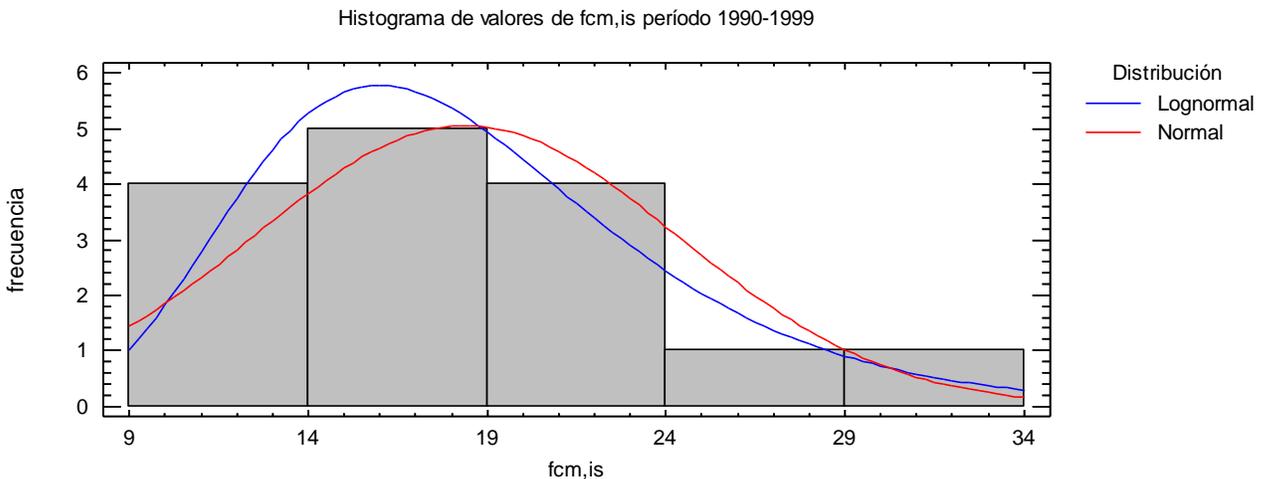
Figura 16. Histograma de frecuencia para los valores de $f_{cm, is}$ del período 1990-1999

La prueba Shapiro-Wilks con un P-valor de 0,24018 no permite afirmar que los valores no se ajustan a la distribución normal. No se detectaron valores atípicos según las pruebas de Grubbs y Dixon. En la tabla 47 se recoge el resumen estadístico del análisis. En la tabla 48 se recogen los P-valores de la prueba K-S y los parámetros μ y σ para las distribuciones normal y lognormal, donde se evidencia el mejor ajuste de los datos a la segunda de las distriuciones.

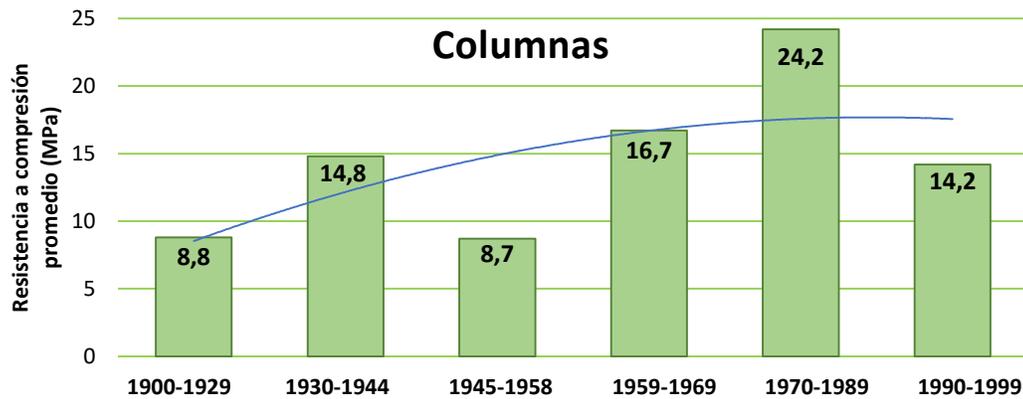
Figura 17. Valores promedio de resistencia a compresión corregida de testigos de columnas por cada período del siglo XX.

Finalmente la tabla 58, muestra los valores promedio de $f_{\text{test,corr}}$ para cada uno de los períodos definidos y en función del elemento estructural de donde fue extraído el testigo. Se muestran además los intervalos de confianza para cada caso. En la figuras 17, 18, 19 y 20 se grafican dichos valores, exceptuando los de muros, debido a los pocos valores que pudieron obtenerse; en todos los casos se observa la misma tendencia obtenida en 3.2 cuando se hizo el análisis para todos los lotes de la muestra en todo el siglo XX.

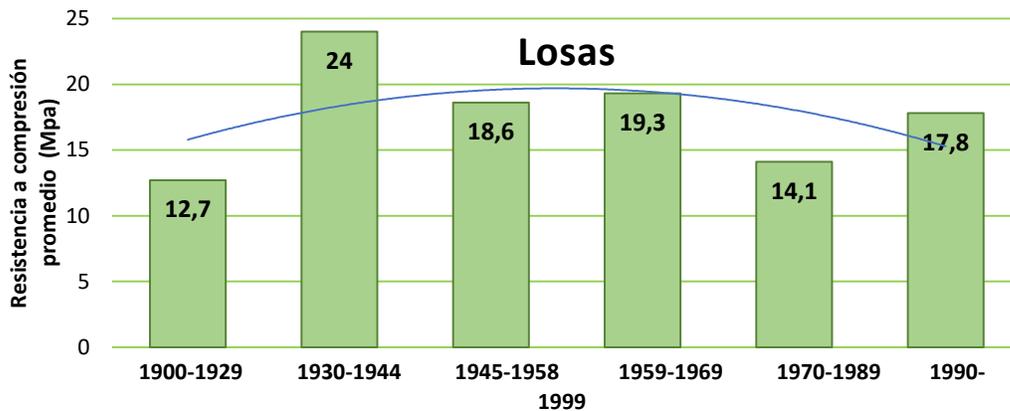
Figura 18. Valores promedio de resistencia a compresión corregida de testigos de losas por cada período del siglo XX.

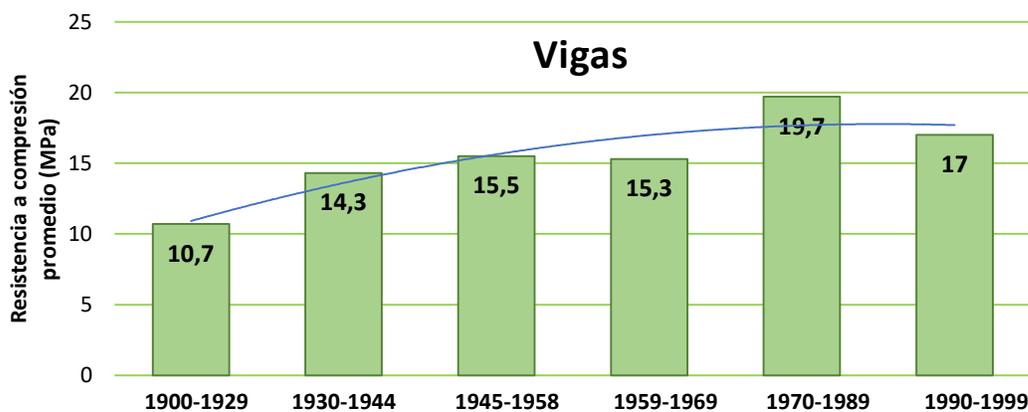
Figura 19. Valores promedio de resistencia a compresión corregida de testigos de vigas por cada período del siglo XX.

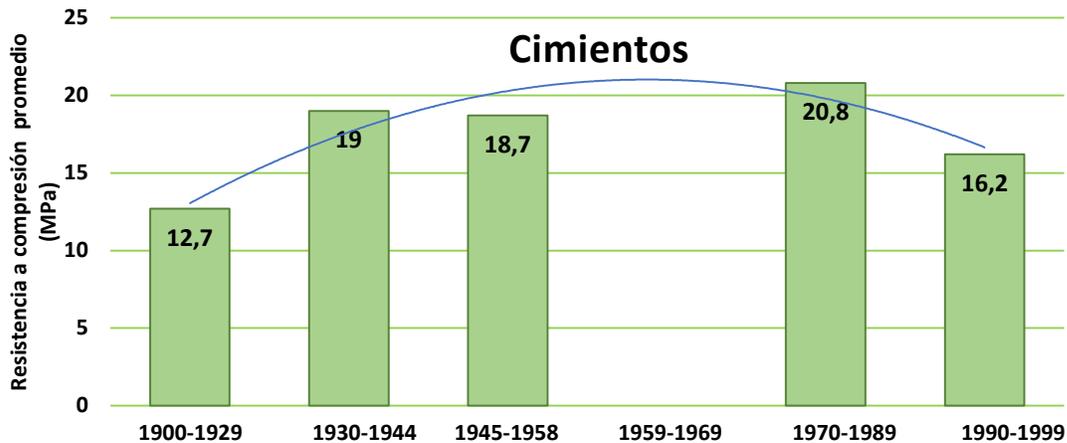
Figura 20. Valores promedio de resistencia a compresión corregida de testigos de cimientos por cada período del siglo XX

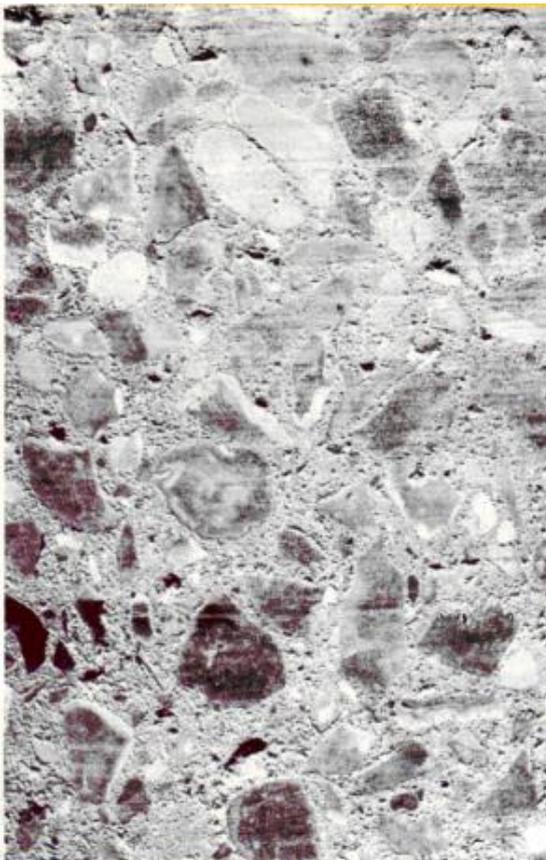
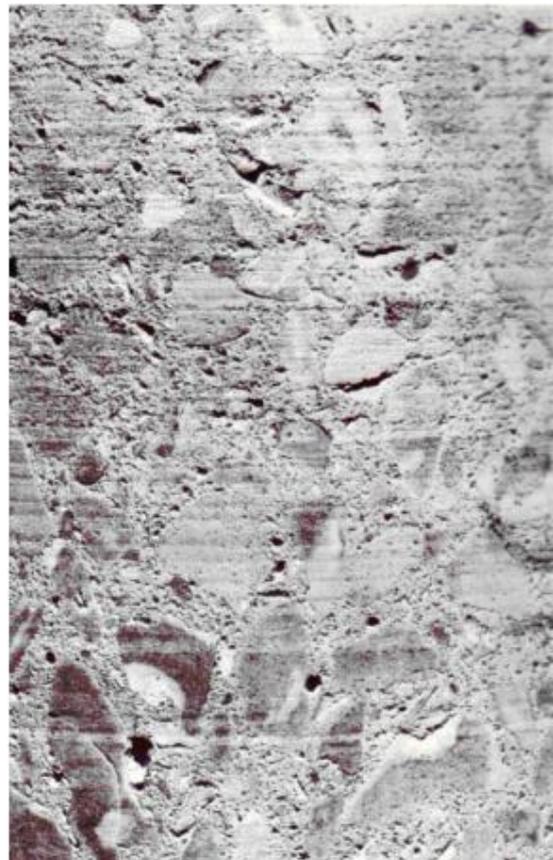
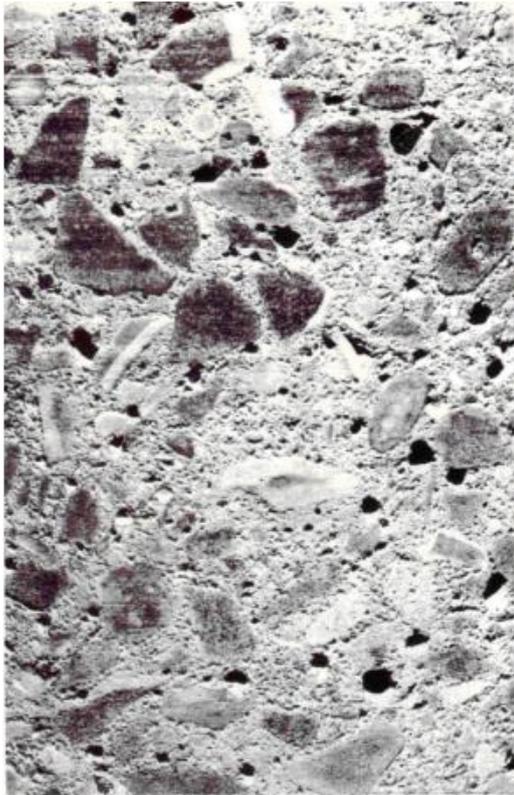
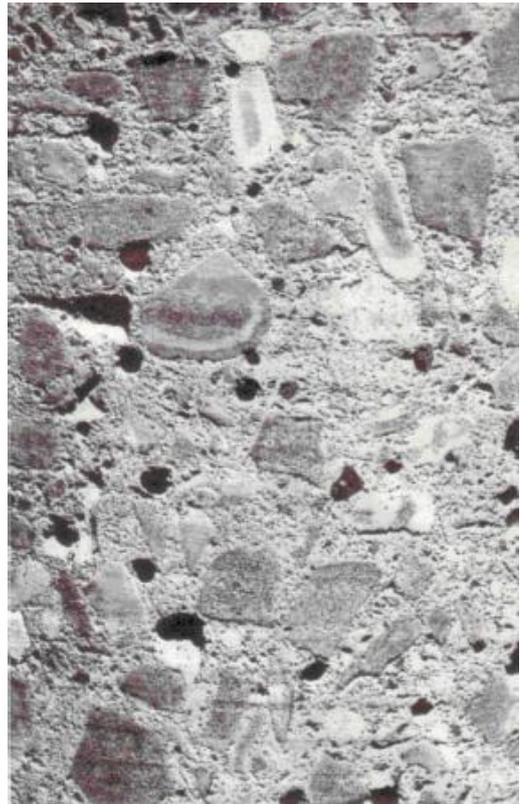
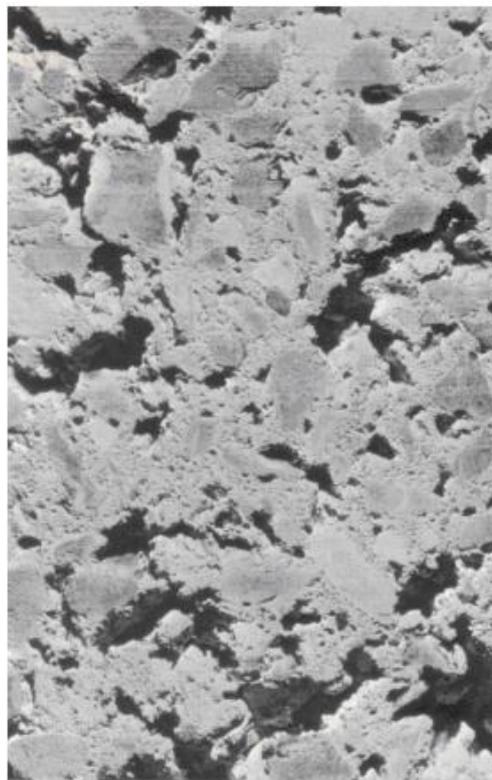
a) Exceso de vacío= 0%

b) Exceso de vacío= 0.5%

c) Exceso de vacío= 1.5%

d) Exceso de vacío= 3%

e) Exceso de vacío= 13%

Figura A.1. Fotografías para comparación con probetas reales

La comparación de los huecos en la superficie de un testigo dado con los que se muestran en la figura 1 siempre debe ser hecha por dos observadores. Las observaciones deben realizarse sometiendo al testigo a una luz intensa en dirección oblicua con el objetivo de producir sombras en las oquedades., como en la figura A.1. El procedimiento recomendado para la comparación es el siguiente:

NOTA: Cuando la relación entre los huecos grandes y pequeños del testigo no coincide con los patrones de la figura a continuación, la estimación de la fracción de huecos en exceso puede ser facilitada utilizando el criterio de que un vacío de un diámetro dado es igual en volumen a ocho huecos que tienen sólo la mitad del diámetro del primero.
