**VERIFICAÇÃO DA DIFERENÇA DE VELOCIDADE DA
PROFUNDIDADE DA FRENTE DE CARBONATAÇÃO DO CONCRETO
SUBMETIDO A FUMAÇA RESIDUAL DE FOGO**

Trabalho de Conclusão do Curso de Pós
Graduação em Patologia nas Obras Civas para
obtenção do grau de especialista.

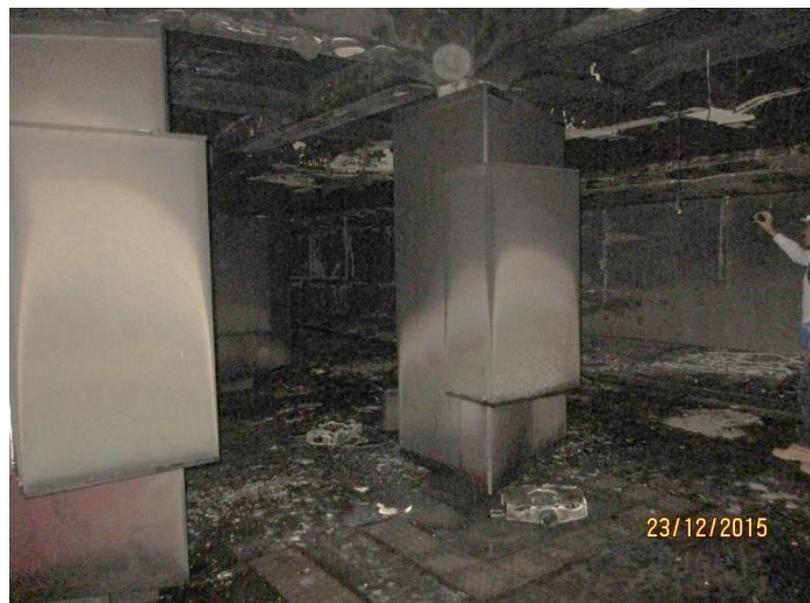
Figura 2 – Estrutura do museu da língua portuguesa não danificada pela ação da temperatura, contudo completamente impregnada por fuligem (fonte: relatório “L4257C-15 – FINAL – REV.00” elaborado pela empresa Critério Engenharia, Marcelli, L., 2016)

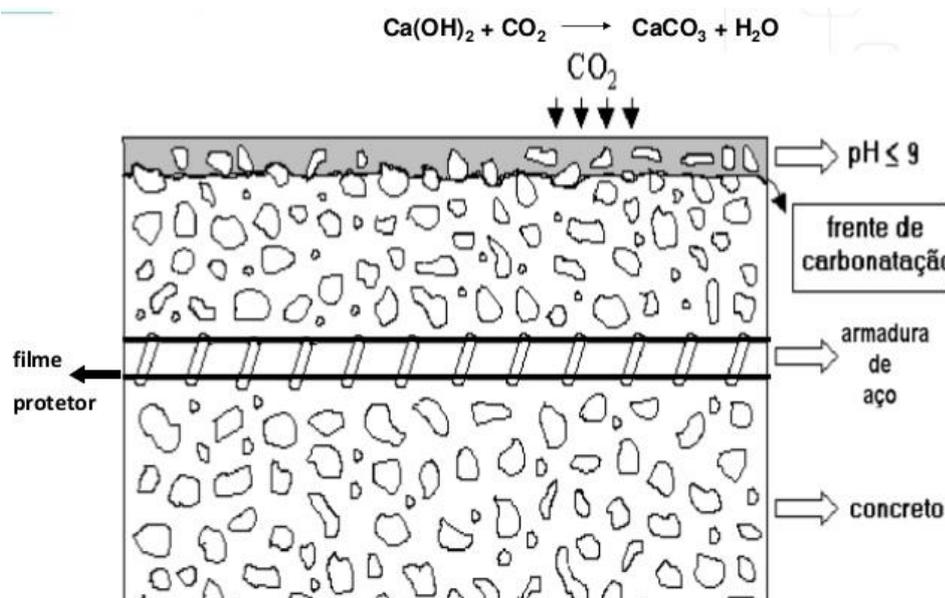
Figura 6 – Esquemático de penetração de frente de carbonatação
 (Fonte: Estudo de Corrosão em Estruturas de Concreto, Araújo, A., 2013, IPT-RJ)

A alta alcalinidade do concreto origina a formação de um filme passivante de óxidos, resistente e aderente à superfície das barras de armadura existentes no interior das peças de concreto armado, que protege a armadura contra a corrosão, conforme mostrado na figura 6.

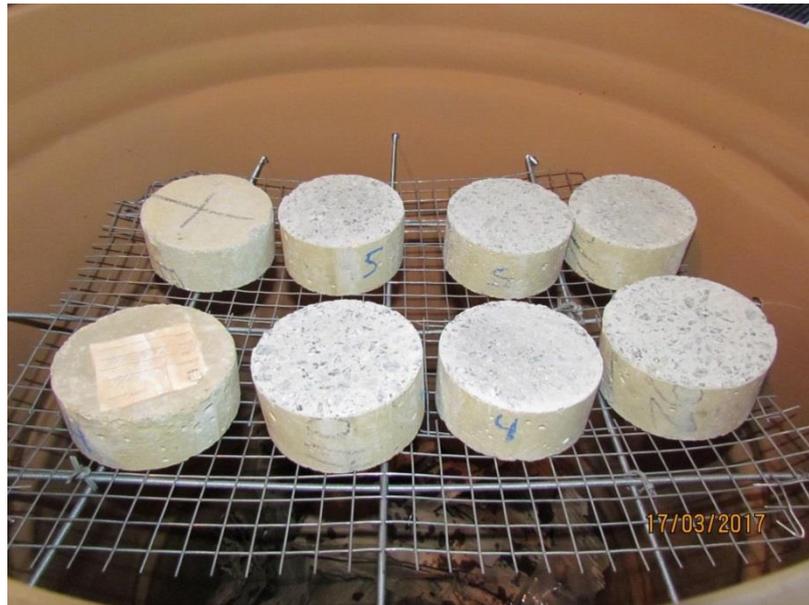
Figura 8 – Corpos de prova recortados em formato de disco de 5,00 x 10,00cm

No procedimento foram utilizados 14 corpos de prova de concreto armado, de mesmo lote, com Fck de 30,00 MPa, com brita 2, cortados em cilindros de 5,00cm de altura e 10,00 cm de diâmetro, com data de 12/01/2017.

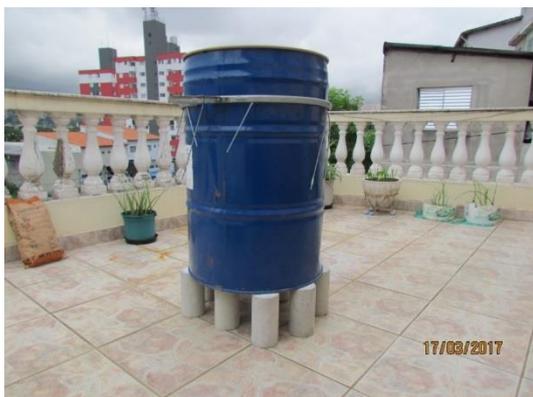
Figura 13 – Fotografia externa do invólucro

Este tambor possui 87,00cm de altura e 50,00cm de diâmetro, sendo que na base foram posicionados 4 cilindros de concreto de 20cm de altura, para distanciar o invólucro do chão.

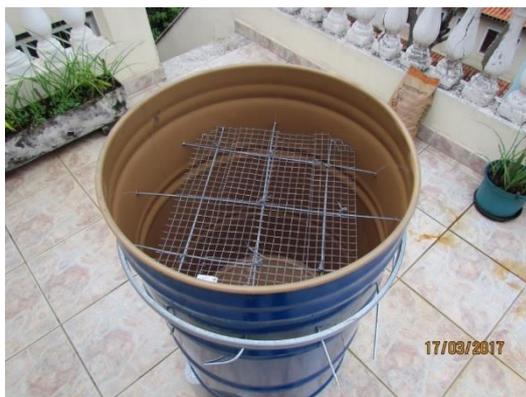
Figura 14 – Fotografia interna do invólucro

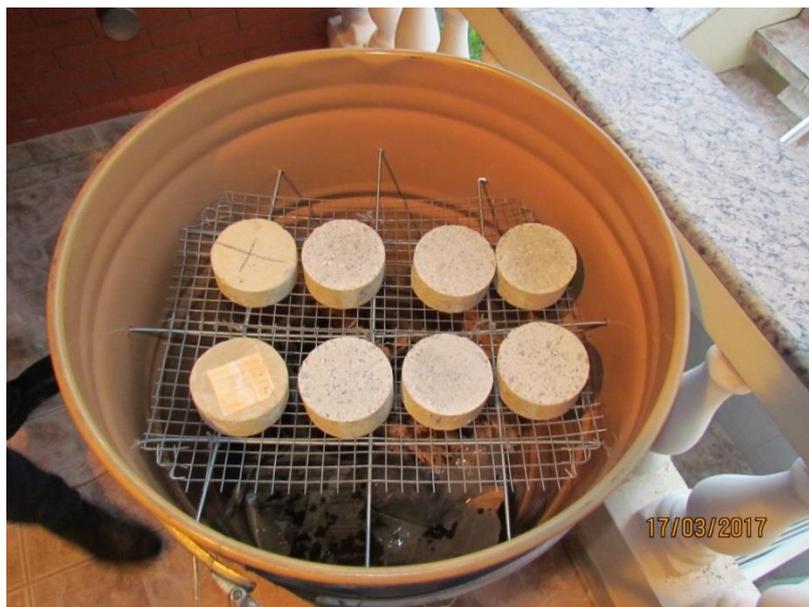
Figura 15 – Corpos de prova posicionados sobre a grelha e material combustível na parte inferior do invólucro

Foram incluídos no interior do invólucro, abaixo da grelha, os 2,00kg dos materiais combustíveis separados para execução do ensaio, e posteriormente, colocados 8 corpos de prova na parte superior da grelha, conforme apresentado na figura 15.

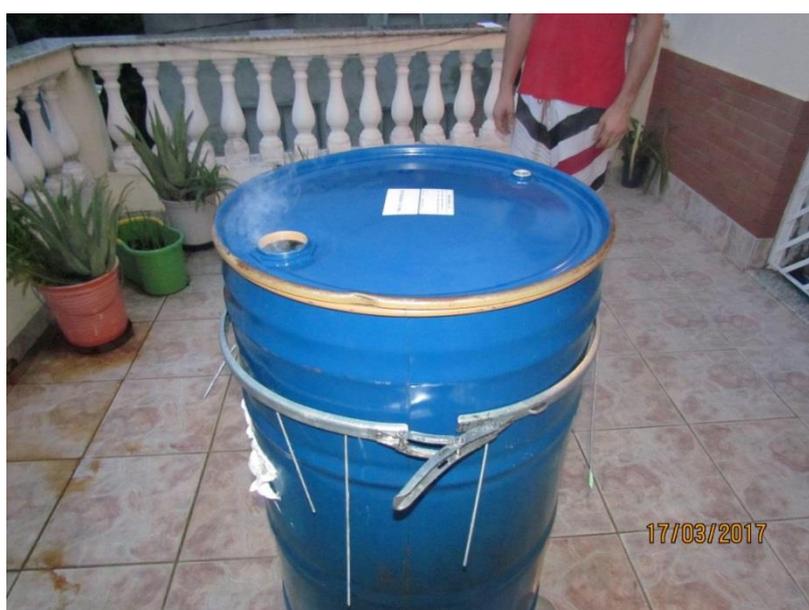
Figura 16 – Tambor tamponado para impregnação de fuligem dos corpos de prova

Uma vez dada a ignição nas chamas, o invólucro fora tamponado e iniciado o monitoramento do tempo de chamas até a extinção natural do fogo, com a combustão total dos 2,00kg de material armazenado na parte inferior do tambor, conforme na figura 16.

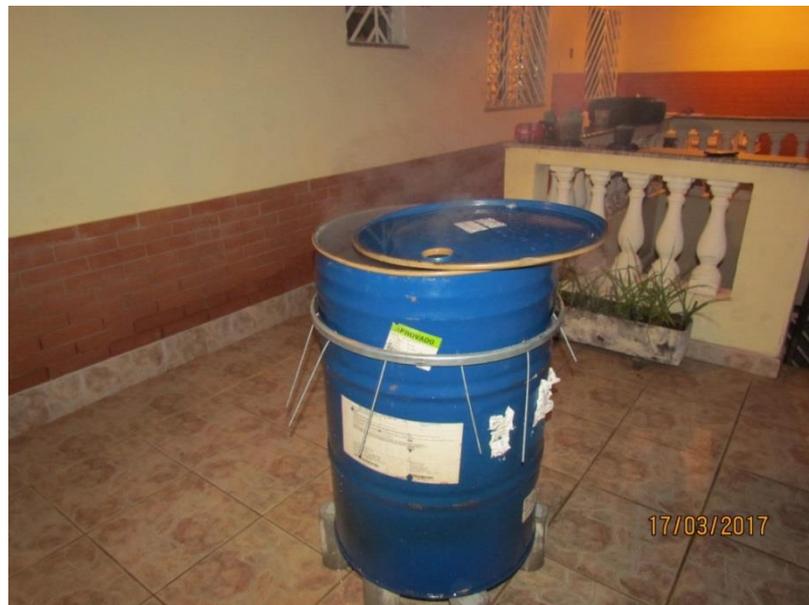
Figura 17 – Abertura da tampa para que o invólucro fosse alimentado com oxigênio

À cada aproximados 3 a 5 minutos era feita a abertura do tambor por aproximados 30 segundos, para que o invólucro pudesse ser alimentado de oxigênio e o fogo não fosse extinguido, apesar da abertura na face superior da tampa, conforme na figura 17.

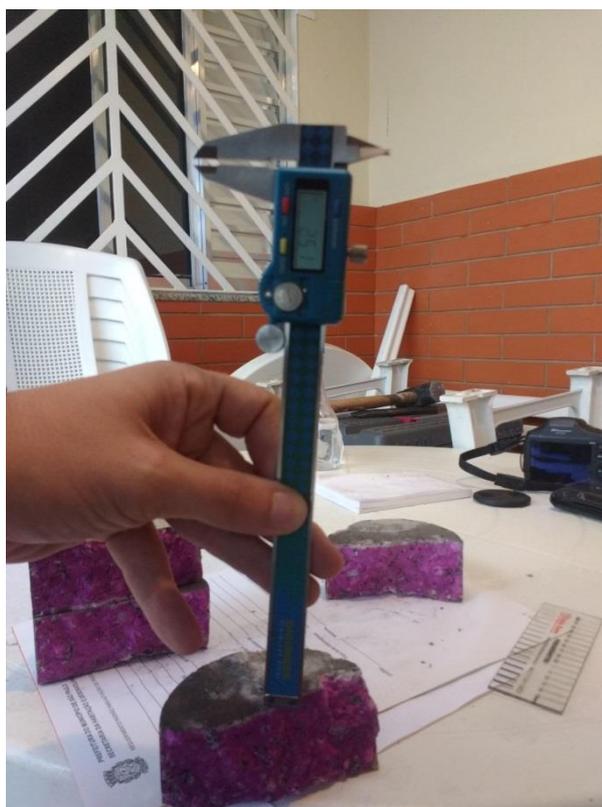
Figura 20 – Aferição da área carbonatada com paquímetro

A área carbonatada foi aferida com paquímetro, e ao fim do processo (aferição da área carbonatada nas situações sem presença de fuligem, com fuligem proveniente de borracha e com fuligem proveniente de madeira), foi executado um gráfico comparativo entre as aferições, identificando se há alteração na penetração de carbonatos, diminuindo assim a vida útil do concreto.

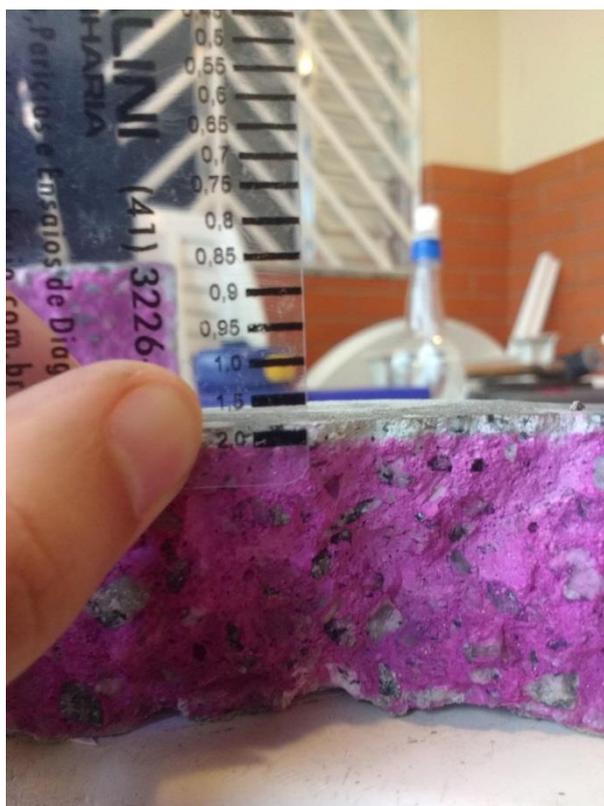
Figura 21 – Confirmação da leitura feita via paquímetro com o fissurômetro

Posteriormente, com fissurômetro, foi feita a conferência aproximada da leitura efetuada com o paquímetro, conforme figura 21:

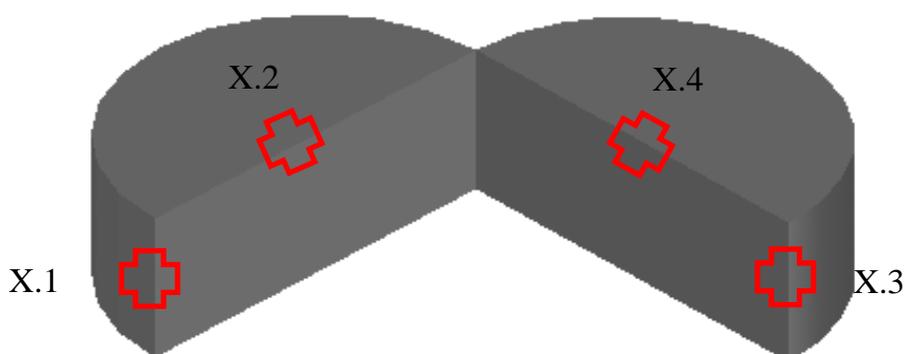
Figura 22 – Posições de aferição do CP X

Cabe ressaltar que cada um dos Corpos de Prova passavam por 4 aferições, conforme detalhado na figura 22:

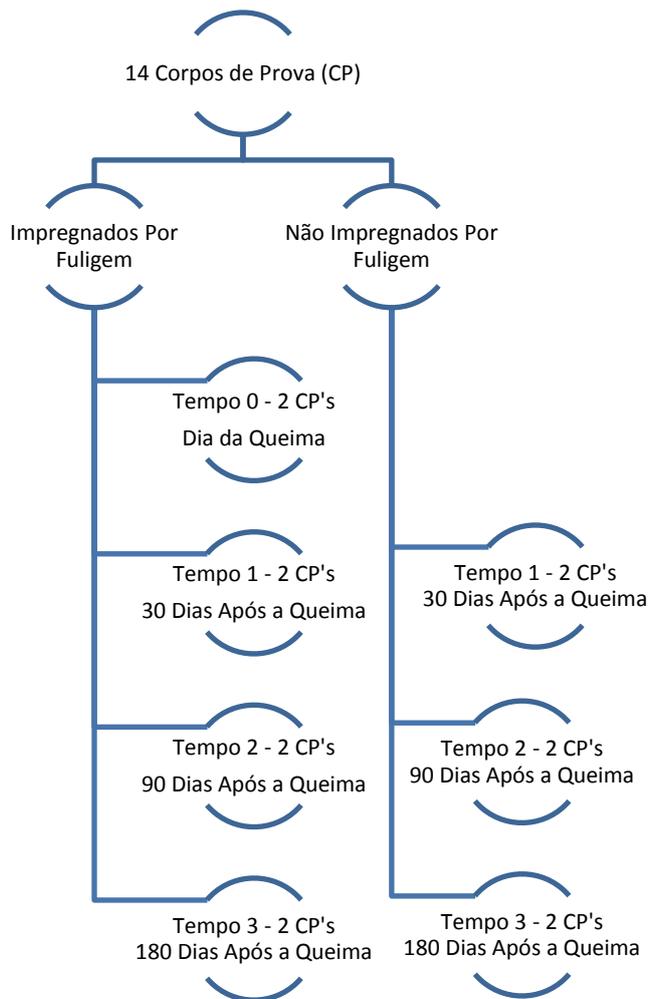
Gráfico 2 – Ilustração dos momentos de execução dos ensaios

Em cada uma das datas dos ensaios, foram feitas aferições em duas amostras de corpos de provas impregnados ou não por fuligem.

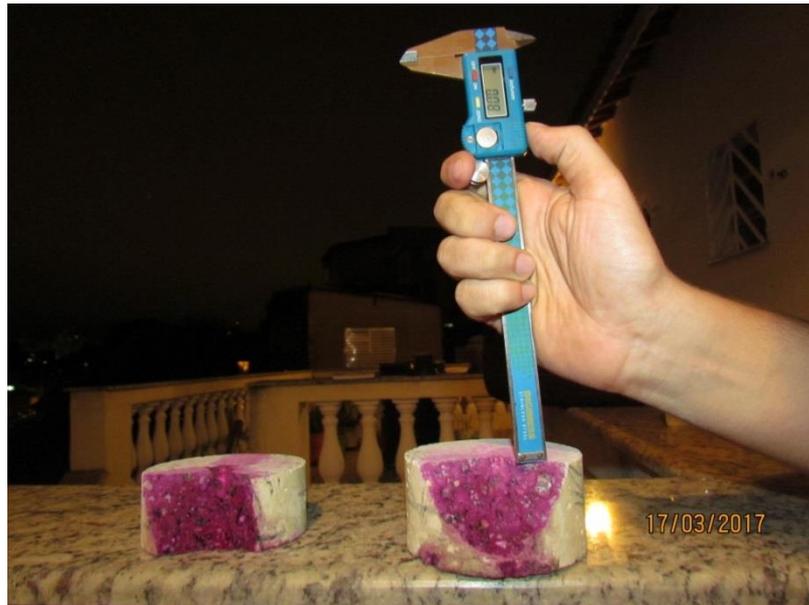
Figura 23 – Aferição da frente de carbonatação na face superior do CP

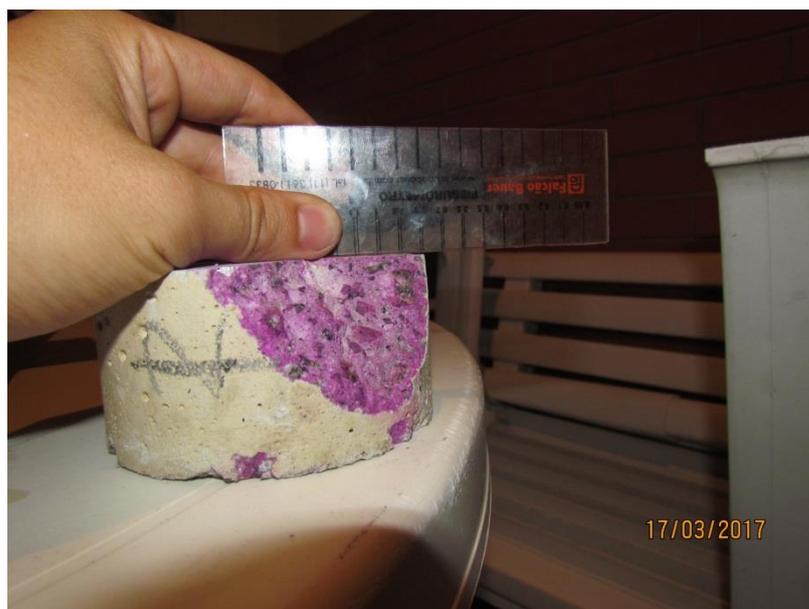
Figura 24 – Aferição da frente de carbonatação na face lateral do CP

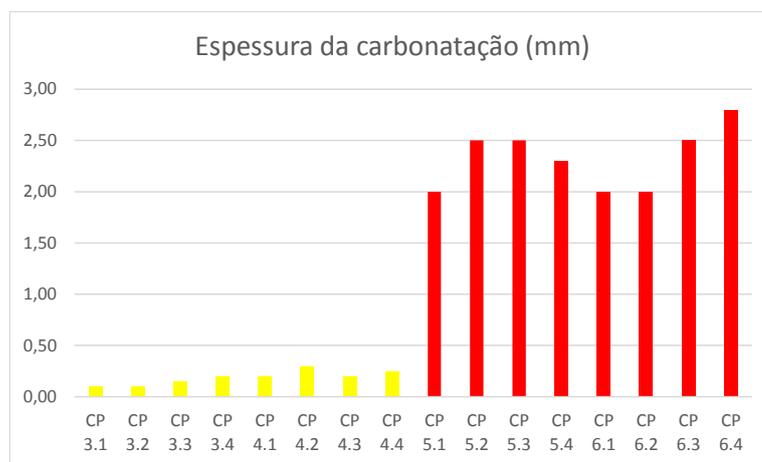
Gráfico 3 – Gráfico comparativo entre os resultados aferidos para os Corpos de Prova não impregnados por fuligem (amarelos) e impregnados por fuligem (vermelho)

Com o intuito de ilustrar visualmente um comparativo entre os resultados, está apresentado no gráfico 3 em barras com os resultados coletados:

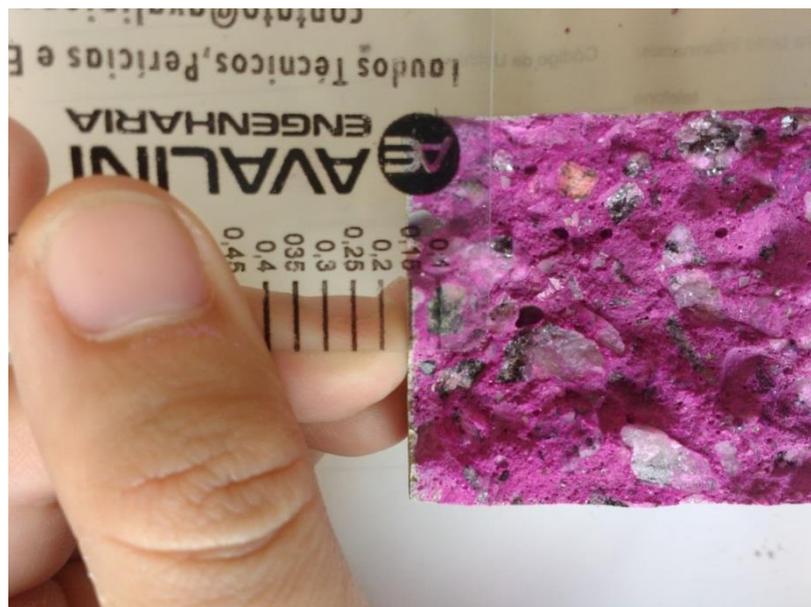
Figura 26 – Detalhamento da aferição dos Corpos de Prova sem fuligem à 30 dias

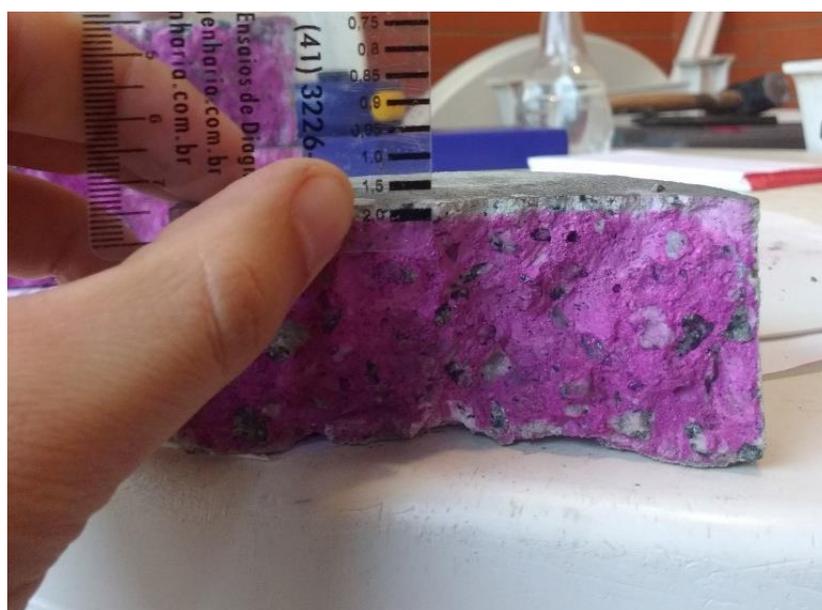
Figura 28 – Detalhamento da aferição dos Corpos de Prova impregnados por fuligem à 30 dias

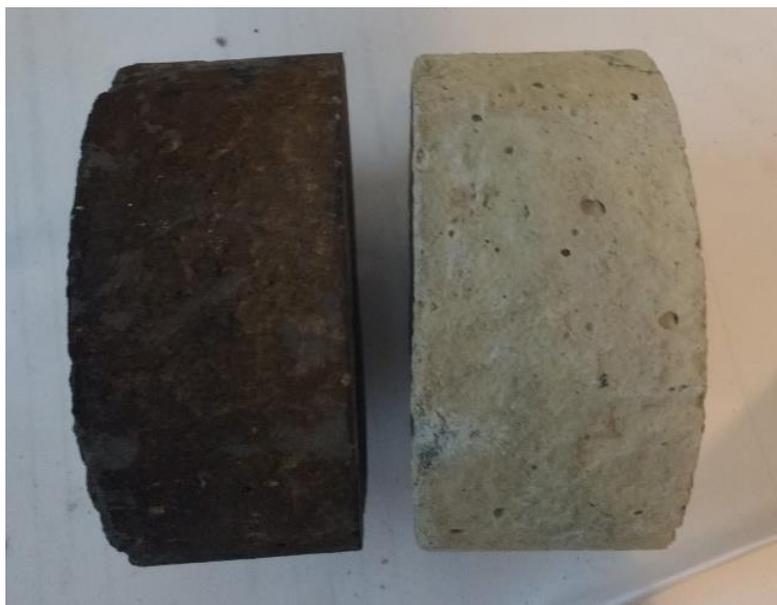
Figura 29 – Vista externa comparativa entre corpo de prova impregnado por fuligem (esquerda) e não impregnado por fuligem (direita)

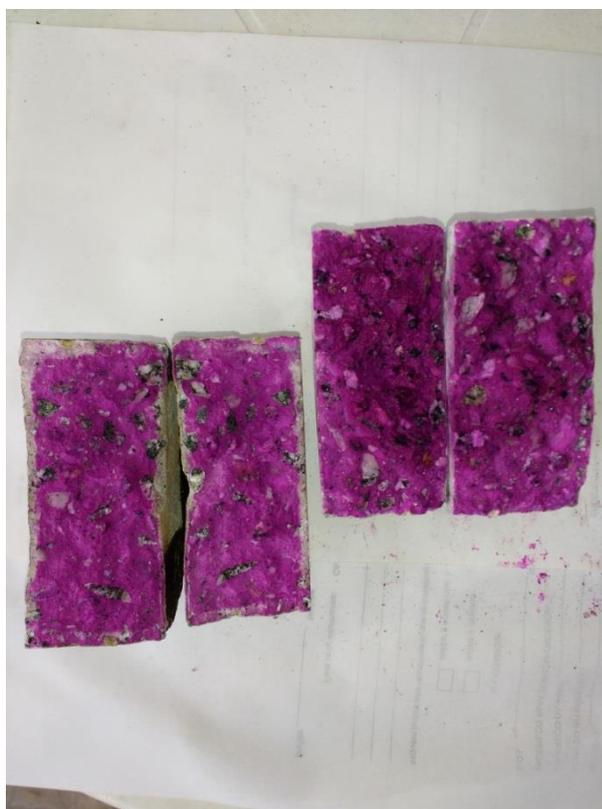
Figura 30 – Vista interna comparativa entre corpo de prova impregnado por fuligem (esquerda) e não impregnado por fuligem (direita)

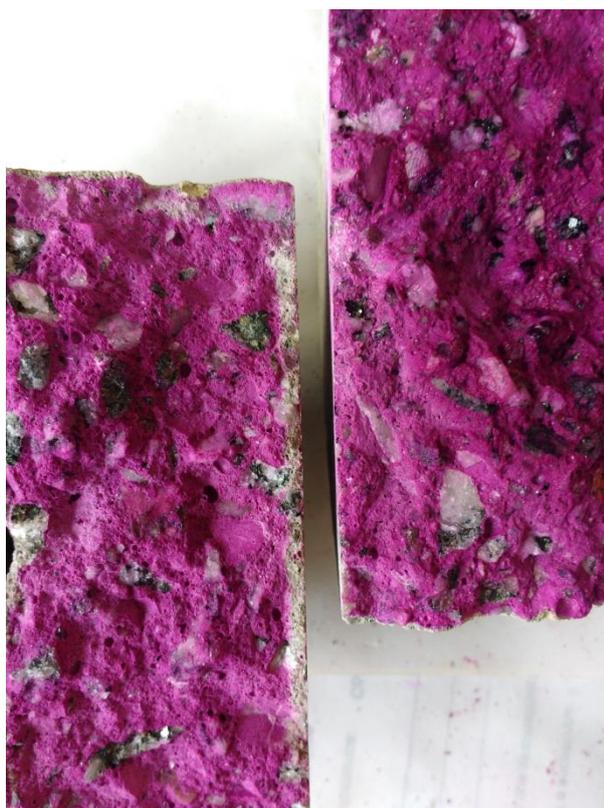
Figura 31 – Vista interna detalhada comparativa entre corpo de prova impregnado por fuligem (esquerda) e não impregnado por fuligem (direita)

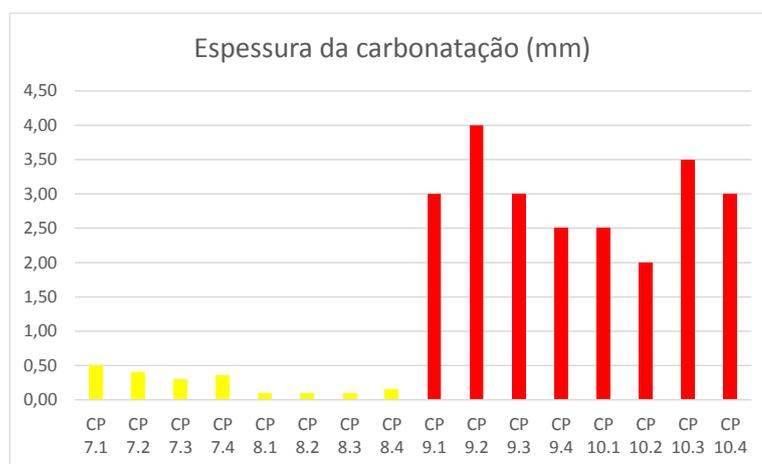
Gráfico 4 – Gráfico comparativo entre os resultados aferidos para os Corpos de Prova não impregnados por fuligem (amarelos) e impregnados por fuligem (vermelho) ao T90

Com o intuito de ilustrar visualmente um comparativo entre os resultados, está apresentado gráfico 4 em barras com os resultados coletados:

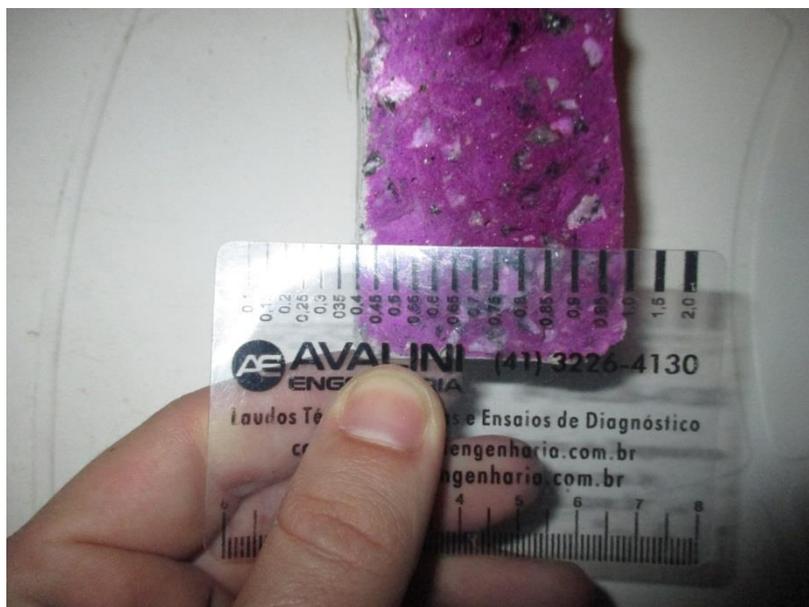
Figura 33 – Detalhamento da aferição dos Corpos de Prova sem fuligem à 90 dias

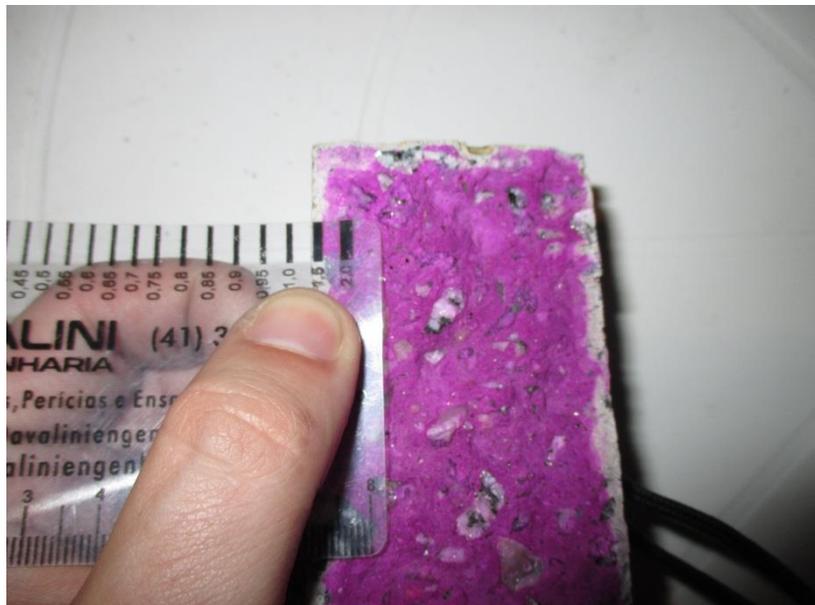
Figura 35 – Detalhamento da aferição dos Corpos de Prova impregnados por fuligem à 90 dias

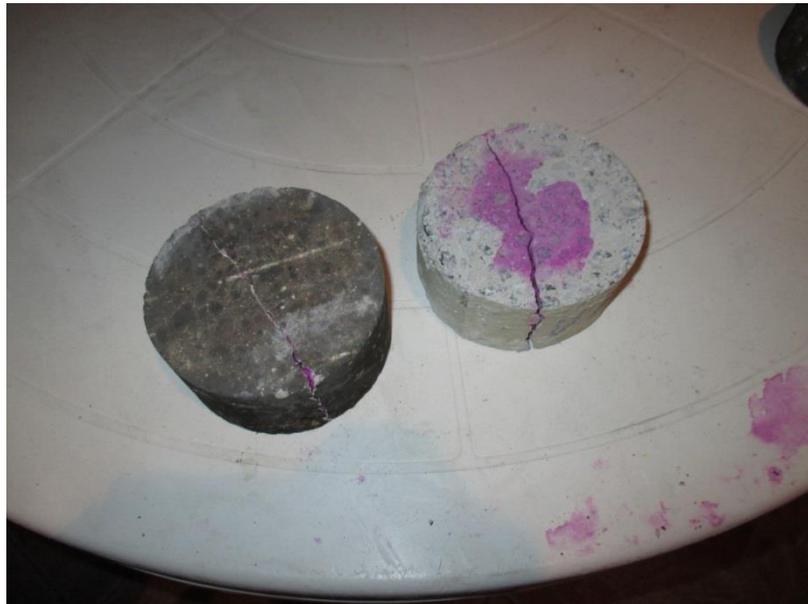
Figura 36 – Vista externa comparativa entre corpo de prova impregnado por fuligem (esquerda) e não impregnado por fuligem (direita)

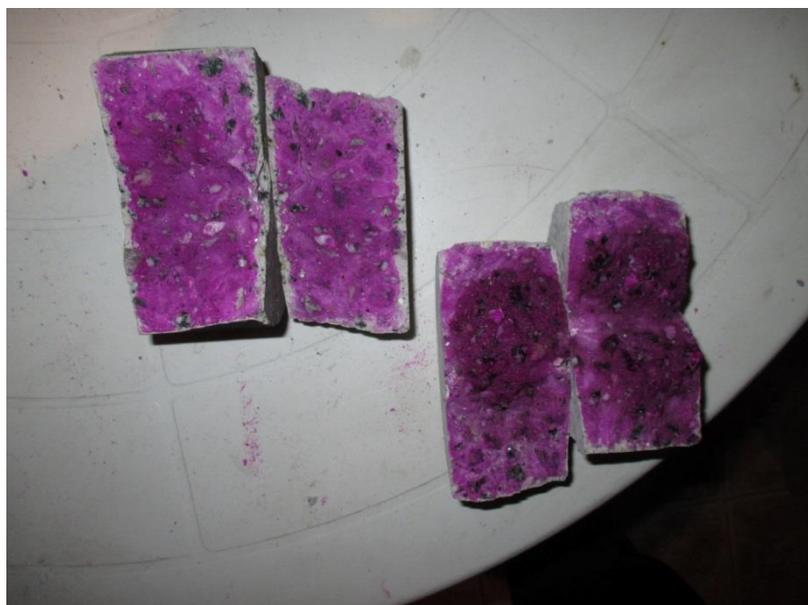
Figura 37 – Vista interna comparativa entre corpo de prova impregnado por fuligem (esquerda) e não impregnado por fuligem (direita)

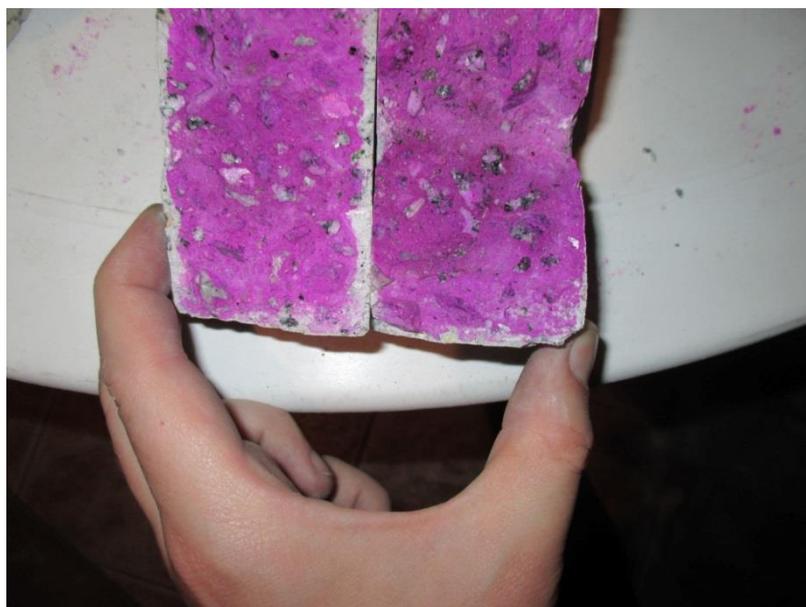
Figura 38 – Vista interna detalhada comparativa entre corpo de prova impregnado por fuligem (esquerda) e não impregnado por fuligem (direita)

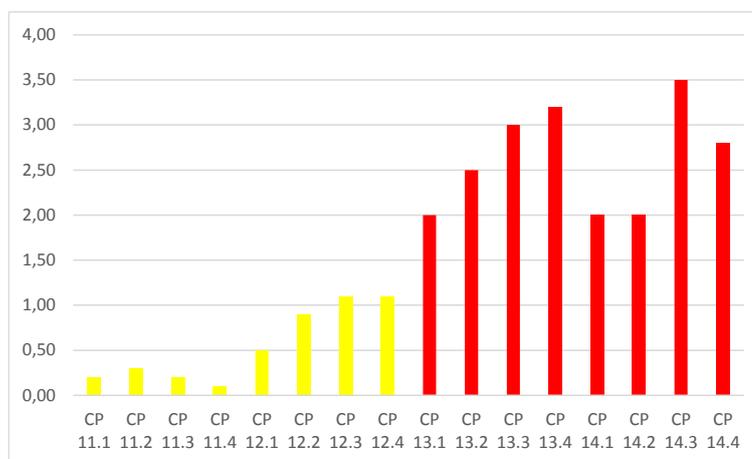
Gráfico 5 – Gráfico comparativo entre os resultados aferidos para os Corpos de Prova não impregnados por fuligem (amarelos) e impregnados por fuligem (vermelho) ao T180

Com o intuito de ilustrar visualmente um comparativo entre os resultados, será apresentado no gráfico 5 em barras com os resultados coletados:

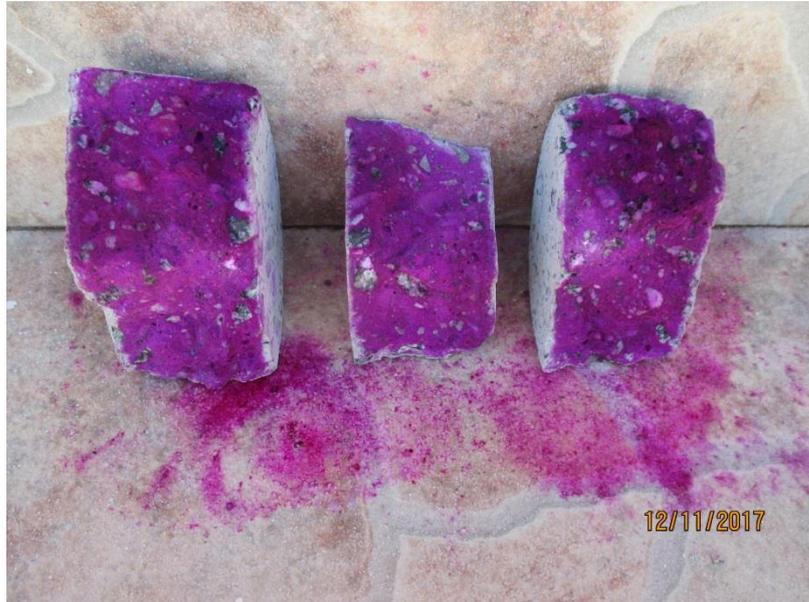
Figura 39 – Corpos de Prova sem fuligem à 180 dias

Serão apresentadas na sequência das figuras 39 a 44 que ilustram as aferições efetuadas no instante T180.

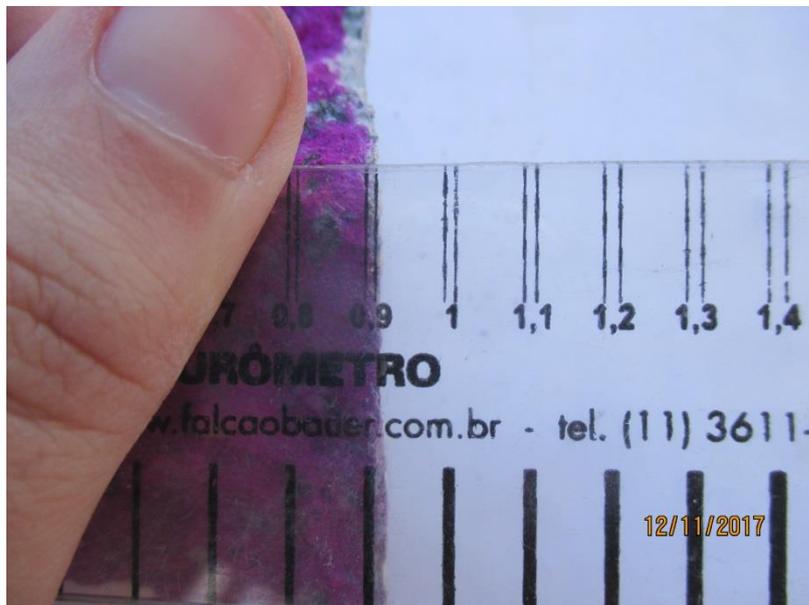
Figura 40 – Detalhamento da aferição dos Corpos de Prova sem fuligem à 180 dias

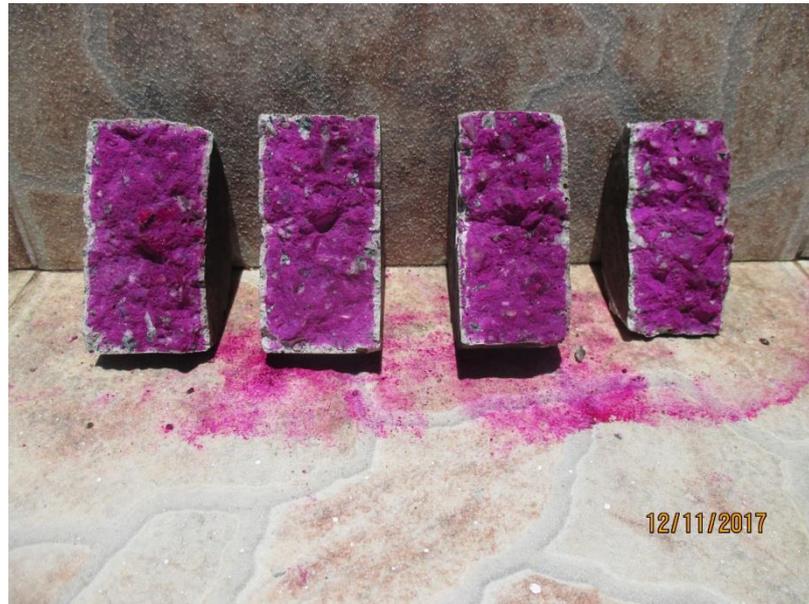
Figura 41 – Corpos de Prova impregnados fuligem à 180 dias

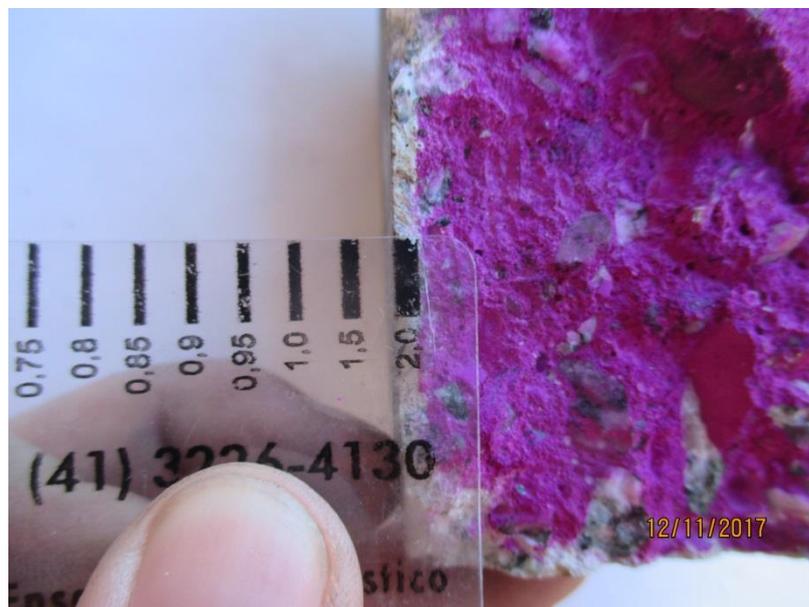
Figura 42 – Detalhamento da aferição dos Corpos de Prova impregnados por fuligem à 180 dias

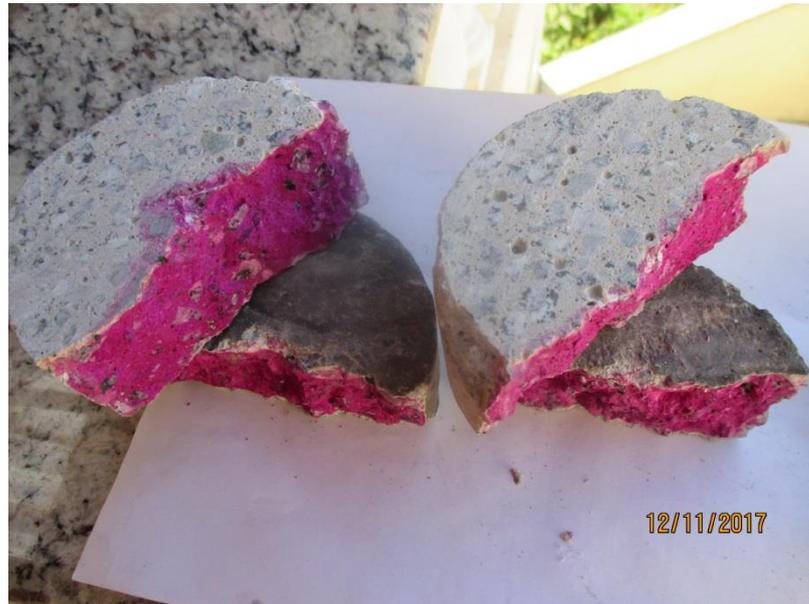
Figura 43 – Vista externa comparativa entre corpo de prova impregnado por fuligem (esquerda) e não impregnado por fuligem (direita)

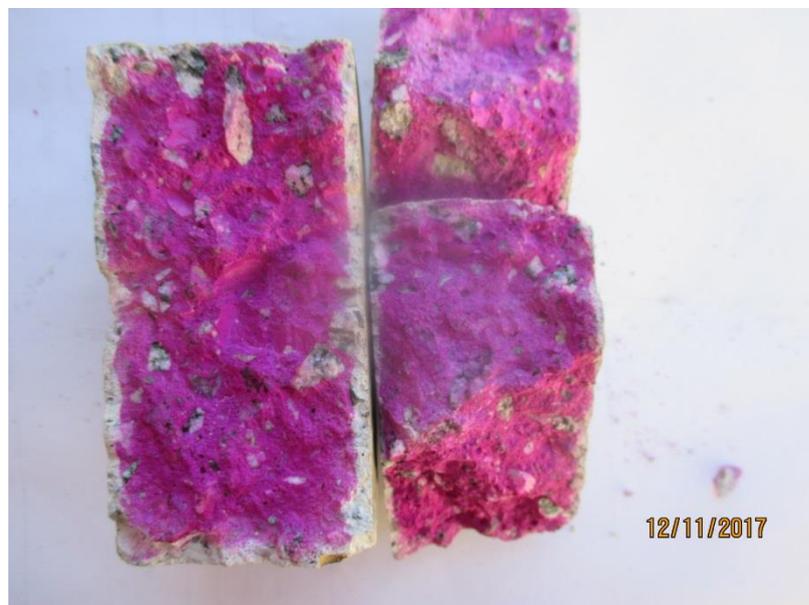
Figura 44 – Vista interna comparativa entre corpo de prova impregnado por fuligem (esquerda) e não impregnado por fuligem (direita)

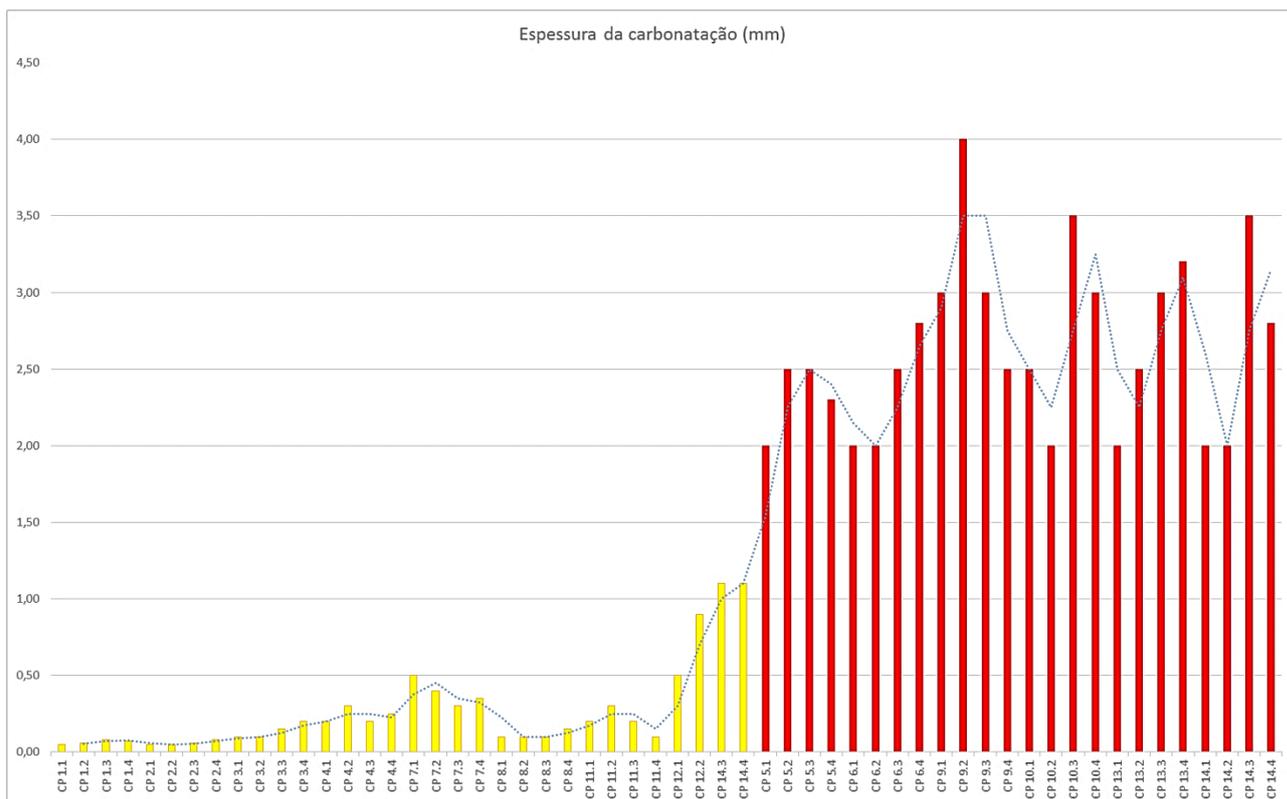
Gráfico 6 – Gráfico comparativo entre os Corpos de Prova não impregnados por fuligem (amarelos) e impregnados por fuligem (vermelho), do T0 ao T180

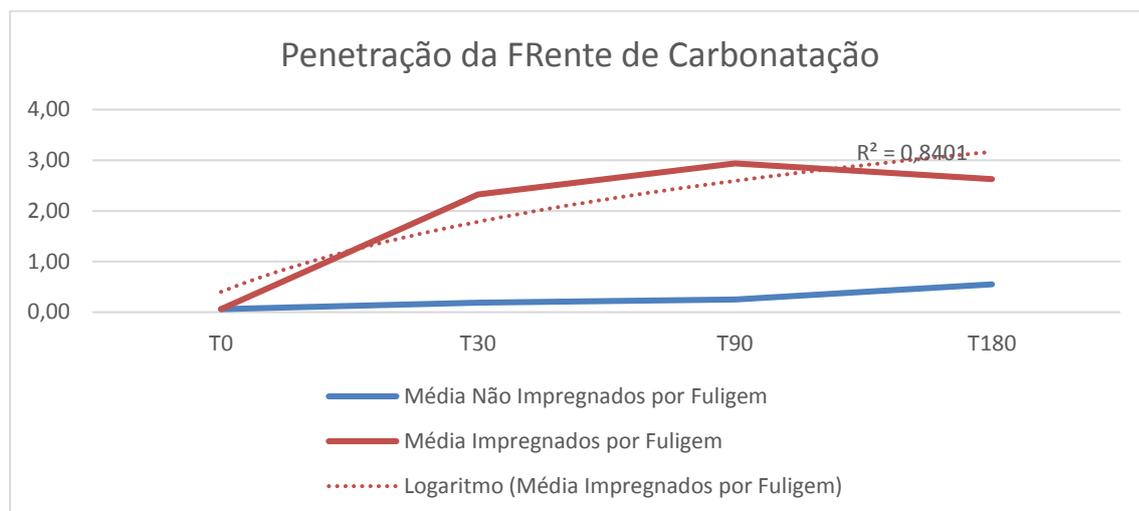
Gráfico 7 – Gráfico comparativo entre valores médios da frente de carbonatação aferida nos corpos de prova impregnados por fuligem e não impregnados por fuligem, em milímetros por tempo em dias

A média da frente de carbonatação dos corpos de prova impregnados por fuligem, e não impregnados por fuligem, fica evidente a diferença conforme apresentada no gráfico 7:
