Riscos nas Inspeções Técnicas
Exercício Profissional Consciente

Paulo Helene
Diretor PhD Engenharia
Presidente do IBRACON
Prof. Titular Universidade de São Paulo
Gestor e Ex-Presidente ALCONPAT Internacional
Member fib(CEB-FIP) Model Code for Service Life Design
Conselheiro da CNTU e SEESP

Centro Universitário Paraíso 27 de outubro de 2020 Juazeiro do Norte/Ceará

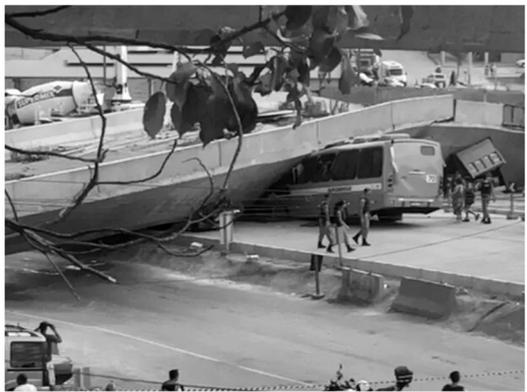
Viaduto desaba em Belo Horizonte (Foto: Polícia Militar/Divulgação)

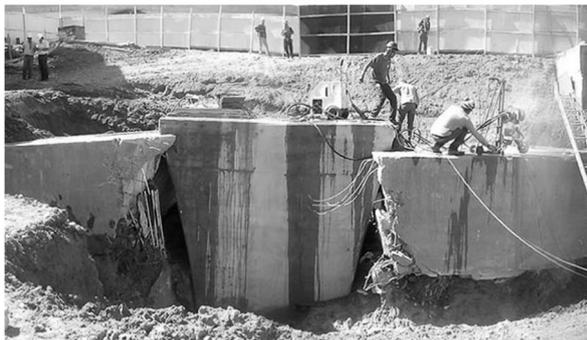
O pilar P3, que afundou pelo meio do bloco devido a dimensões inadequadas, segundo aponta laudo do Instituto de Criminalística

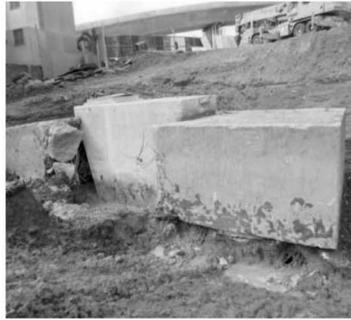
Na imagem, pilar do Batalha dos Guararapes afundado sobre o bloco que se rompeu

Aberturas excessivas e irregulares no tabuleiro do viaduto Batalha dos Guararapes, na avenida Pedro I, são apontadas como motivos para condenar a alça que ficou de pé. A conclusão é do engenheiro especialista em estruturas Nelson Araújo Lima, que analisou os projetos da obra, assim como as fotos do desabamento e da escavação em torno do pilar que afundou. O especialista carioca, com 50 anos de experiência na área, também acredita que a causa da queda tenha sido a falha da

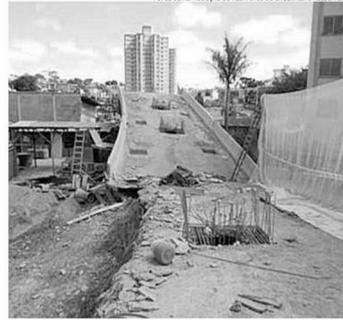
Aberturas são feitas para, durante a obra, criar acesso à parte inferior do tabuleiro

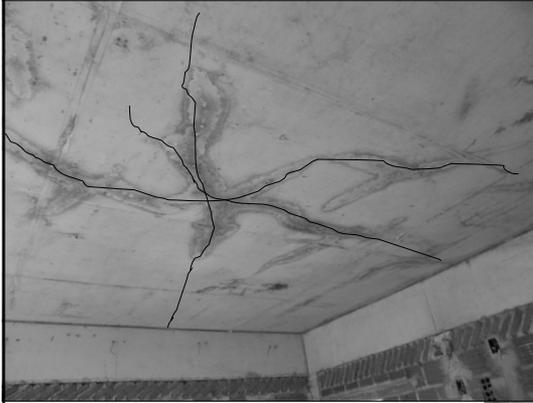
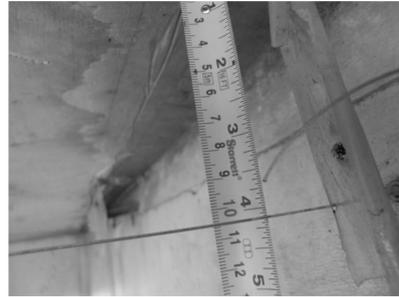
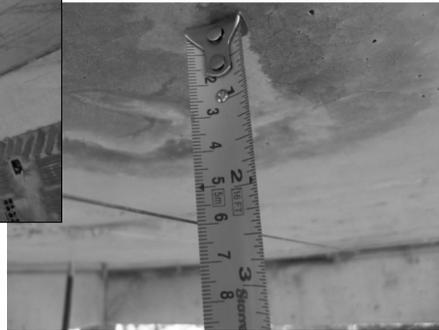
Flechas excessivas

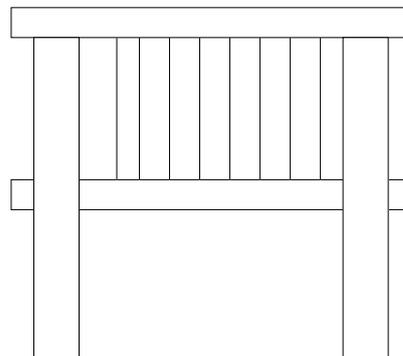
laje+vigas com espessura média de
22cm → 550 kg/m²

dimensionada para 200 kg/m²

1 ano de idade

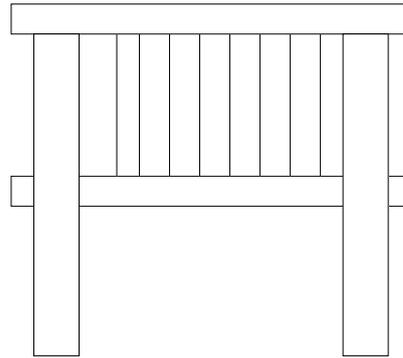
tem o módulo; tem o f_{ck}
mas não foi dimensionada
para essa carga

1 ano de idade

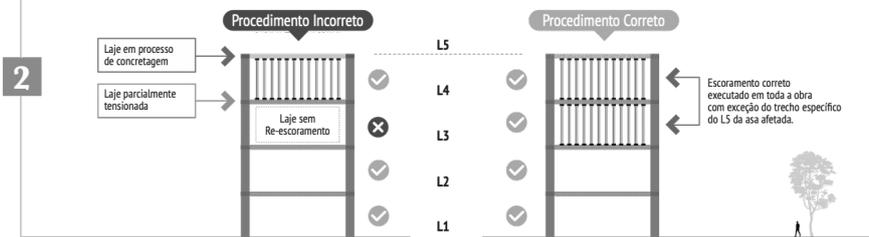
Antes de iniciada a concretagem de um trecho específico da Laje do 5º pavimento (L5), foi retirado INADVERTIDAMENTE o escoramento da Laje do 4º pavimento (L4), que se encontrava parcialmente tensionada.

Na fase final da concretagem de trecho do L5, a soma das cargas de duas lajes (L4+L5), sob uma única laje (L4) PARCIALMENTE TENSIONADA e NÃO ESCORADA, acarretou no colapso em cadeia da estrutura.

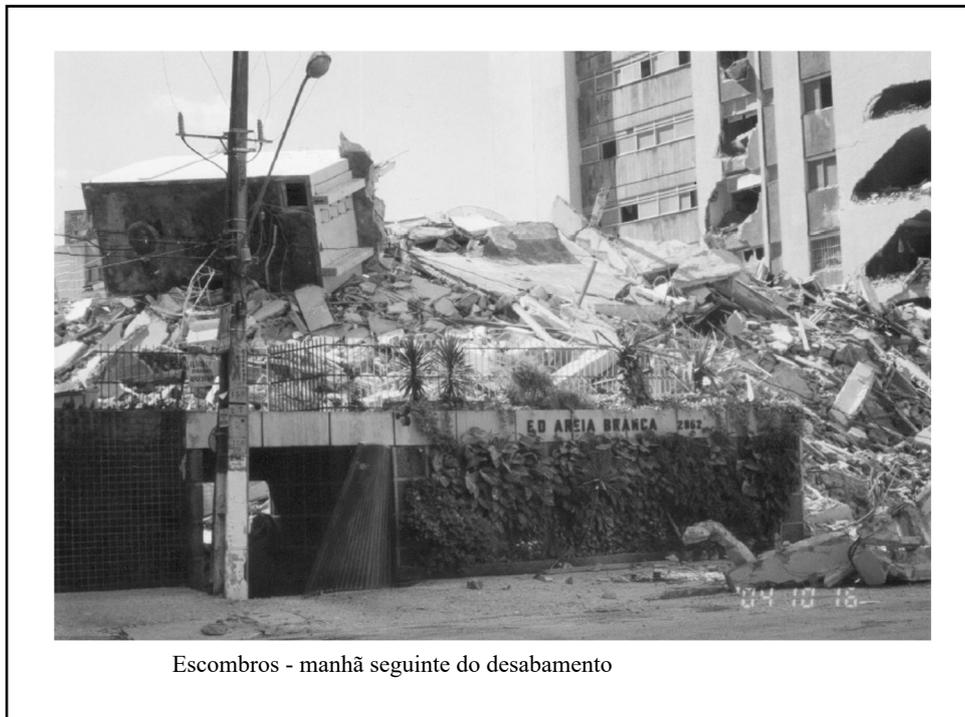
Escombros - manhã seguinte do desabamento

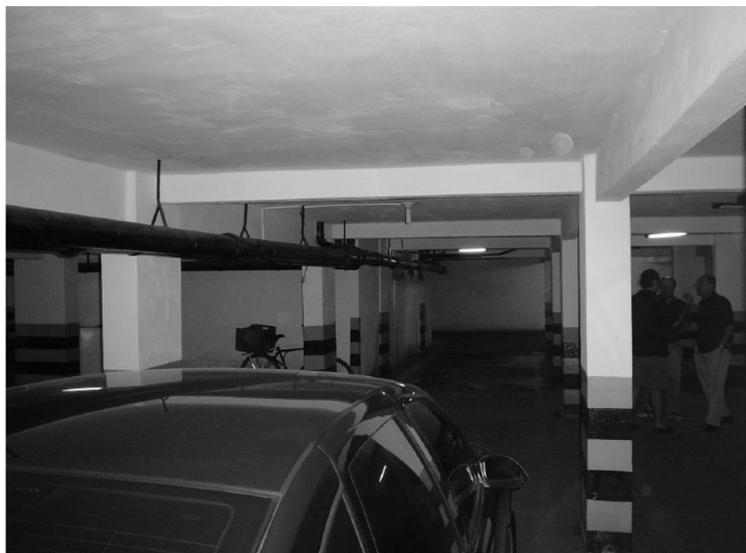
Vista geral do subsolo

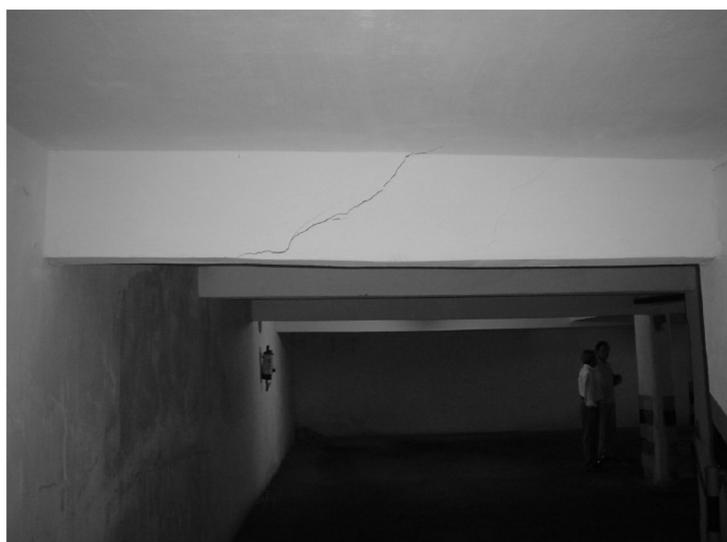
Trinca na viga do teto do subsolo junto a cisterna

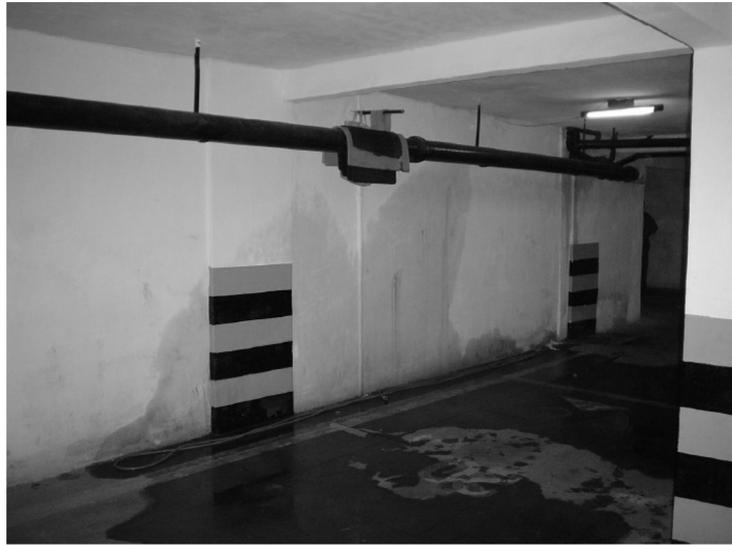
Vista geral do reservatório inferior (cisterna) e alagamento

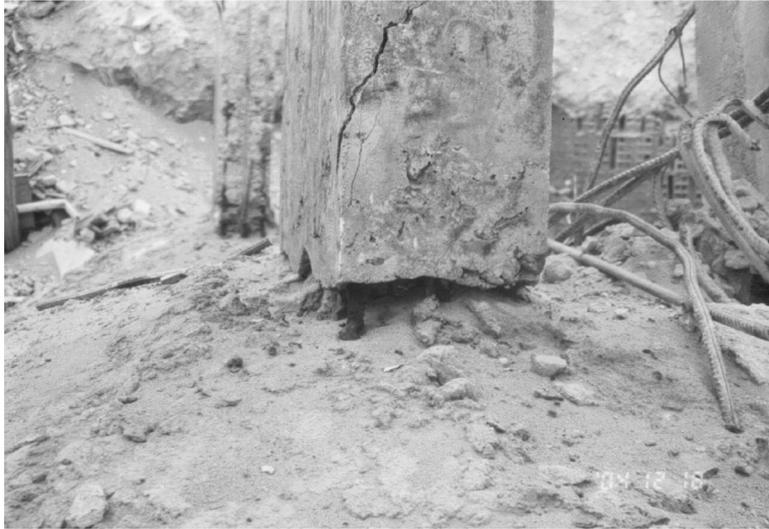
Ligação pilar - sapata com redução da seção transversal do pilar

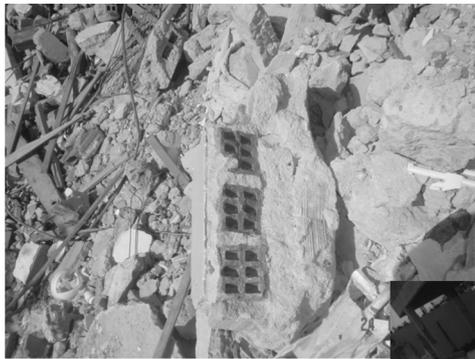
> 20cm!!!

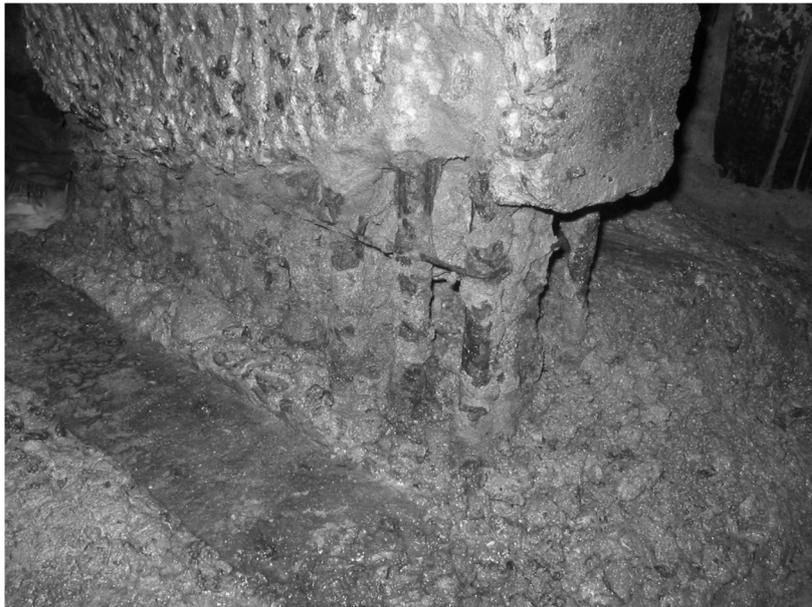
Edifício Solar da Piedade, Boa Viagem, Recife PE

Edifício Solar da
Piedade, vizinho ao
Areia Branca
Recife, Pernambuco
novembro de 2004
inspeção impede colapso

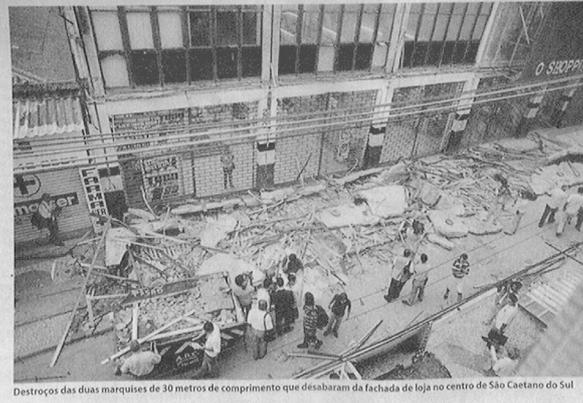
Destroços das duas marquises de 30 metros de comprimento que desabaram da fachada de loja no centro de São Caetano do Sul

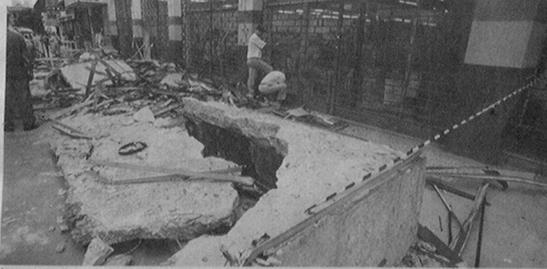
Falta de ferragens pode ter causado queda

Área interditada em calçada do centro de São Caetano com parte de marquise que desabou de prédio comercial, matando duas pessoas ontem

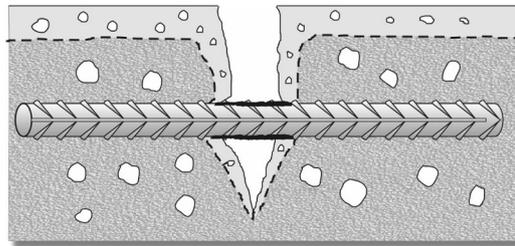
FISSURAÇÃO

espessura
carbonatada
ou
com cloretos

NBR 6118 (+ 25%)

***fib* (CEB-FIP) $\leq 0,4$ mm tanto faz!**

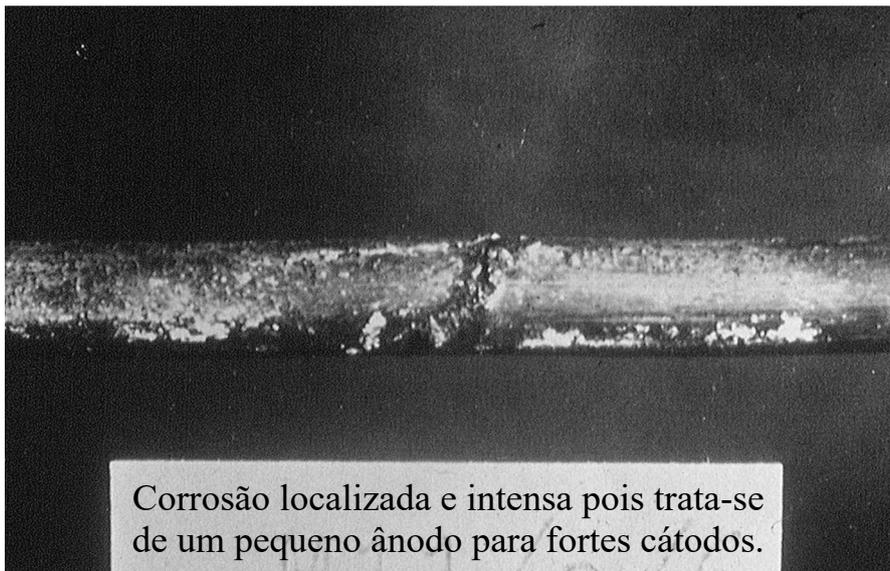
Corrosão localizada e intensa pois trata-se de um pequeno ânodo para fortes cátodos.
