# CASO BOATE KISS

## Exercício Profissional

# Relatório do CREA-RS

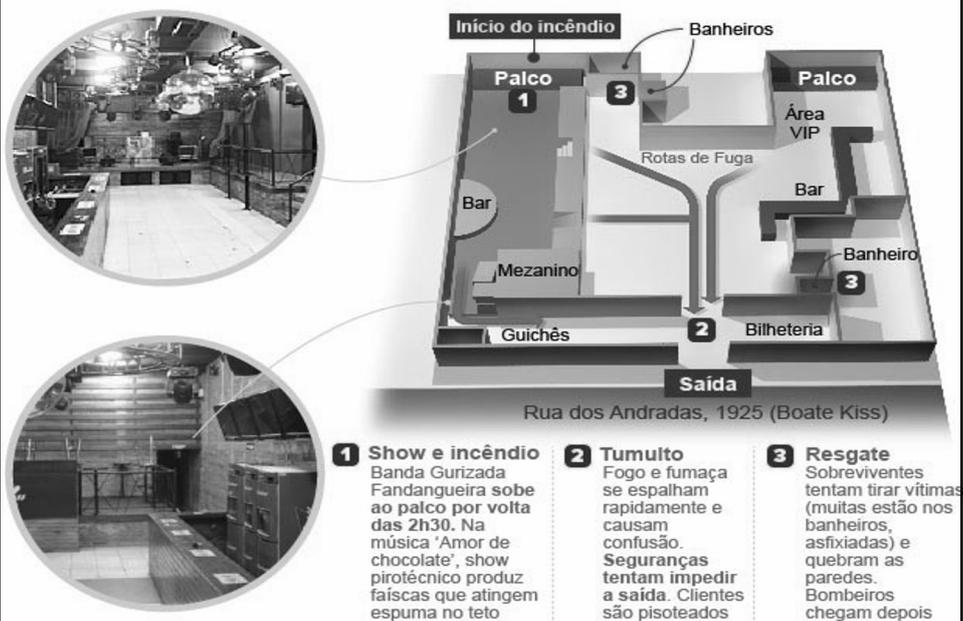
### Passo a passo da tragédia em Santa Maria (RS)

**Santa Maria, 27/01/2013**

Utilizada como revestimento acústico, a espuma do teto começa a pegar fogo, produzindo uma espessa fumaça escura.

Logo após o início de efeitos luminosos no palco da banda Gurizada Fandangueira, um dos integrantes do grupo teria mirado um sinalizador para o teto para aumentar ainda mais o show pirotécnico da apresentação.

Conforme testemunhas, seguranças da casa dificultaram a saída das primeiras pessoas.

No ambiente escuro tomado por fumaça, muitos frequentadores não conseguem chegar na porta principal da boate e seguem para os banheiros na tentativa de sair pelas janelas. As basculantes foram encontradas quebradas e com o metal retorcido, mas as pessoas não conseguiram sair porque esbararam na madeira usada como acabamento da fachada.

Os participantes da festa na área em frente ao palco do show logo veem a fumaça tomando conta do ambiente e começam a correr para a porta de saída, situada na outra extremidade de onde estava a banda.

Um corredor estreito no meio da penumbra é por onde passa quem conseguiu escapar da tragédia. Trajeto para os caixas de pagamento, o corredor leva até a entrada da boate.

**Boate Kiss**  
 Capacidade: 1 mil pessoas (divulgada pela boate)  
 Lotação no momento da tragédia: 1,5 mil pessoas (estimada pelos bombeiros)  
 Área: 615 metros quadrados

**1 porta principal que servia também como porta de saída e emergência**
