# Vistoria de Edifícios e Identificação de Fissuras

**Paulo Helene**  
 Diretor PhD Engenharia  
 Prof. Titular Universidade de São Paulo  
 Diretor Técnico e Conselheiro Permanente IBRACON  
 Gestor Asociación Latino Americana de Patología, Control de Calidad y Rehabilitación de Estructuras ALCONPAT Int.  
 fib(CEB-FIP) Model Code for Service Life Design  
 Conselheiro CNTU e SEESP

Secretaria da Segurança Urbana

14 de maio de 2018

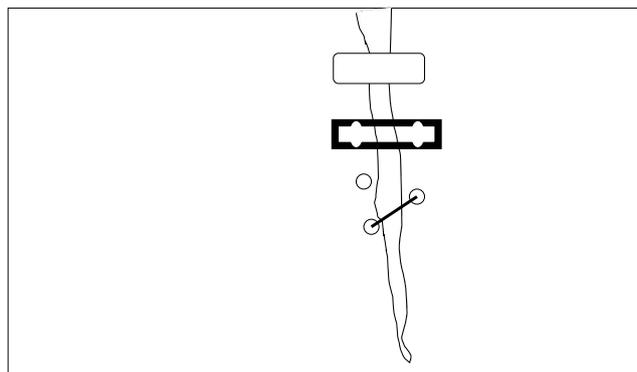
Fissuras vivas ou ativas

- Ativas estacionárias
- Ativas progressivas

Fissuras mortas ou inativas

- abertura,  $w$ ,  $w_k$
- geometria
- extensão
- profundidade
- seca / úmida

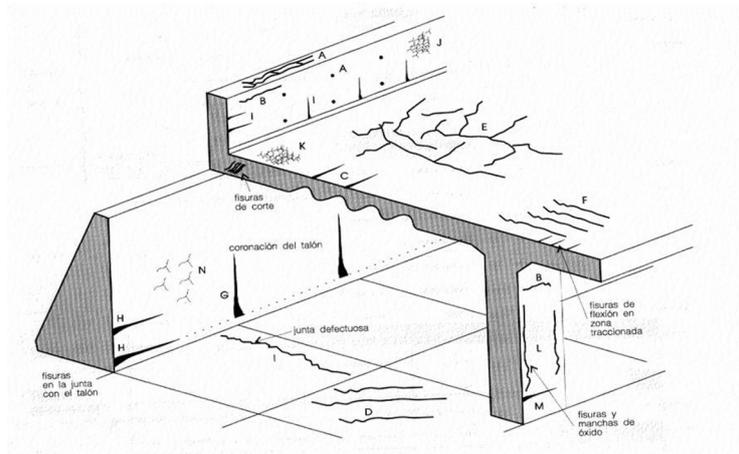
# Estrutura

**fissuras:** térmicas, retração, ações, construtivas

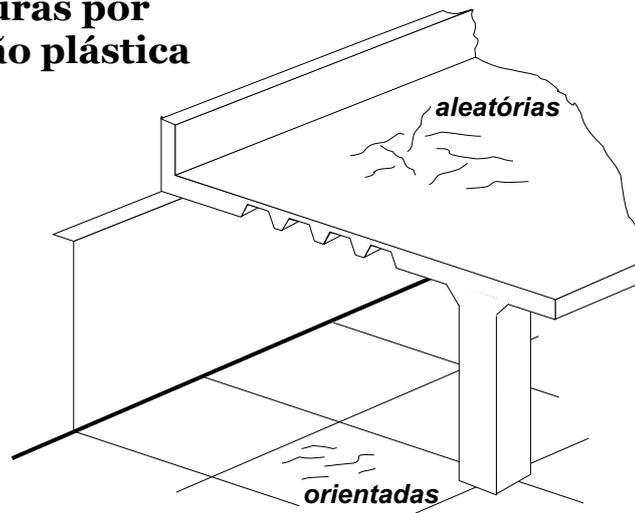
## Fissuras por retração plástica

Fuente: Concrete Society - "Non-structural Cracks in Concrete", Third edition (1992)

- Ocorre entre a primeira e a sexta hora após o lançamento do concreto, pela evaporação da água exsudada
- São fissuras mapeadas
- Pode ser minorada por:
  - Redução do consumo de água
  - Redução da relação a/c
  - Cura adequada, antes e após desempenamento
- Se manifesta por fissuras largas e pouco profundas (menores que 30 mm de profundidade), são frequentes em peças planas

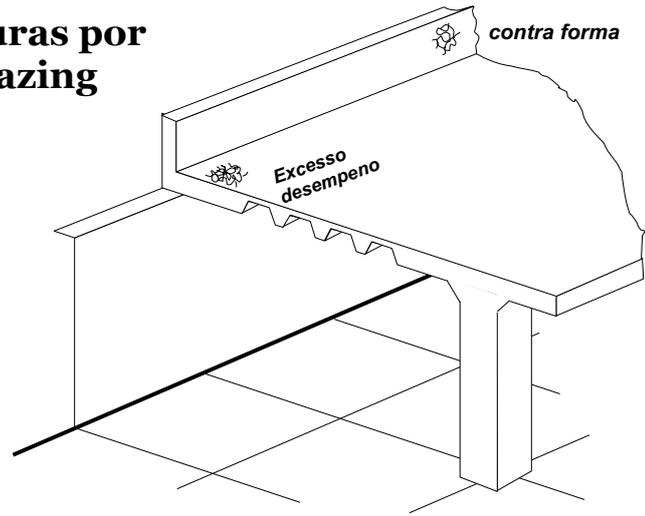
## Fissuras por crazing

Fuente: Concrete Society - "Non-structural Cracks in Concrete", Third edition (1992)

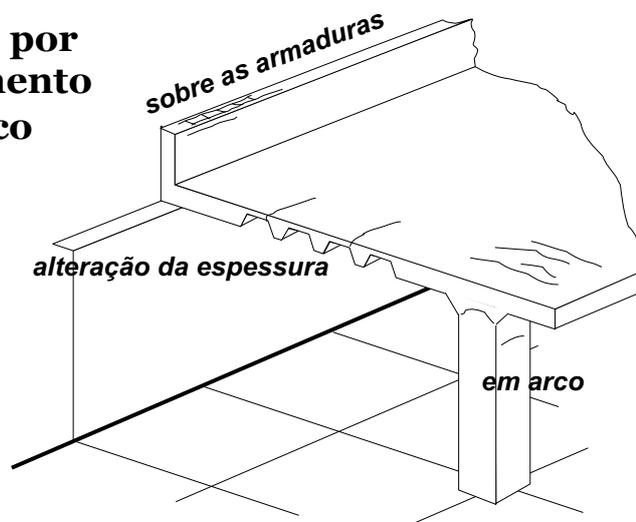
## Fissuras por assentamento plástico

Fuente: Concrete Society - "Non-structural Cracks in Concrete", Third edition (1992)

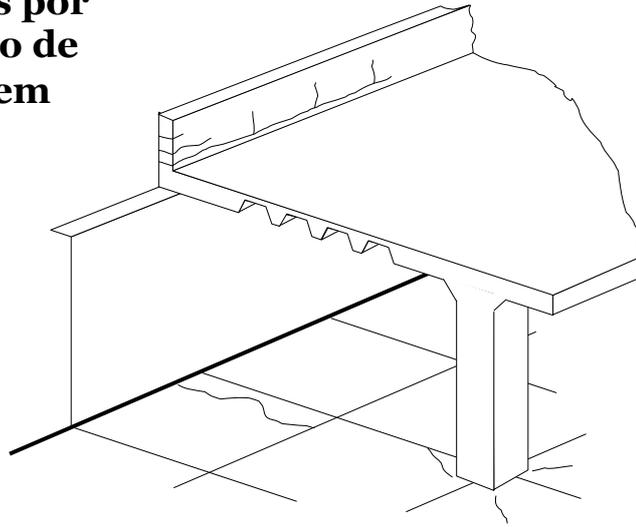
## **Fissuras por retração de secagem**

*Fuente: Concrete Society - "Non-structural Cracks in Concrete", Third edition (1992)*

- Ocorre devido à perda de água capilar do concreto, provocando a contração de volume, principalmente em peças planas de concreto, ou seja, em lajes com grande superfície exposta para secagem e pequena espessura
- Na prática, a retração das peças de concreto nunca é livre, e essas restrições fazem surgir tensões de tração no material, podendo ocorrer fissuração

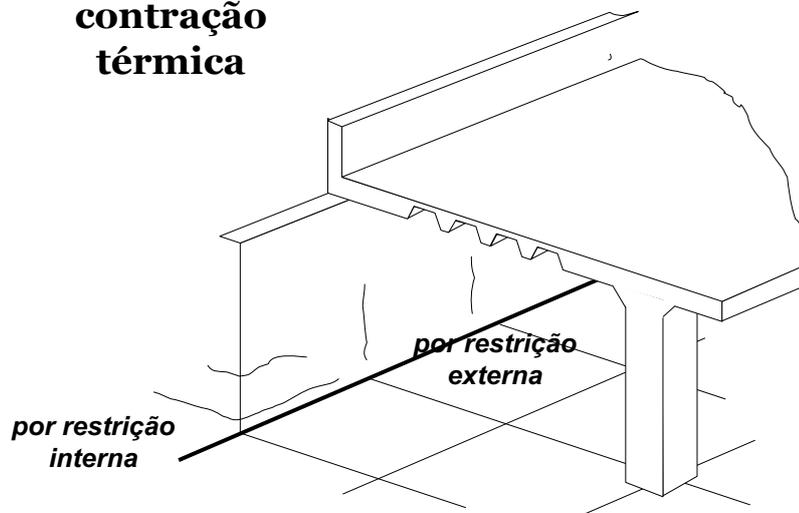
## Fissuras por contração térmica

Fuente: Concrete Society - "Non-structural Cracks in Concrete", Third edition (1992)

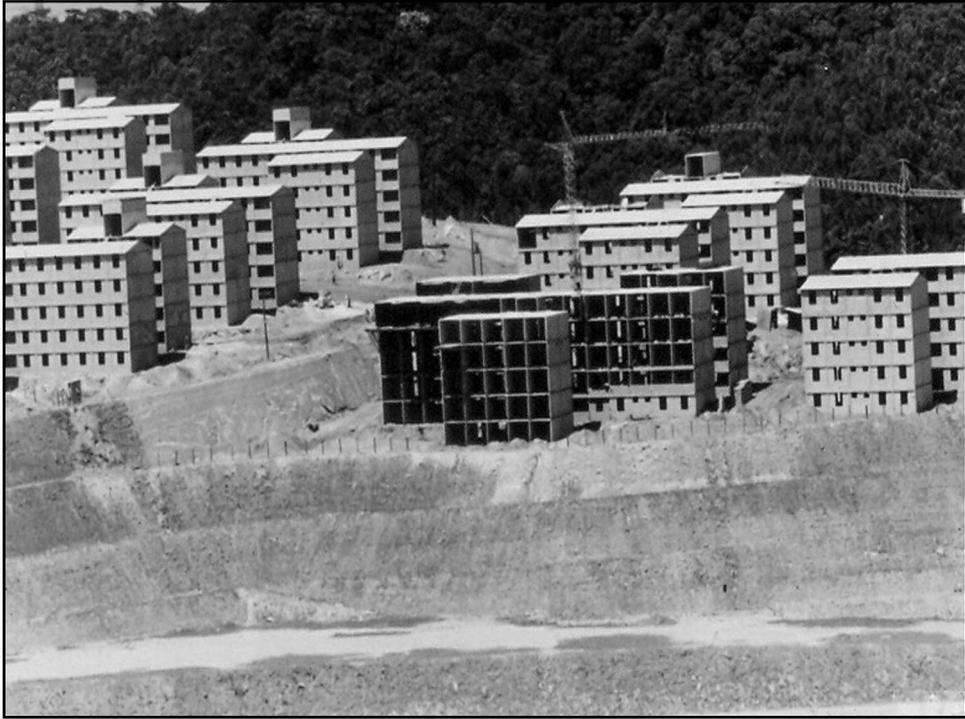
Fissuras em fachadas de edifícios residenciais de concreto armado construídos com sistema de fôrma tipo “túnel”, com concreto de  $f_{ck} = 20\text{MPa}$

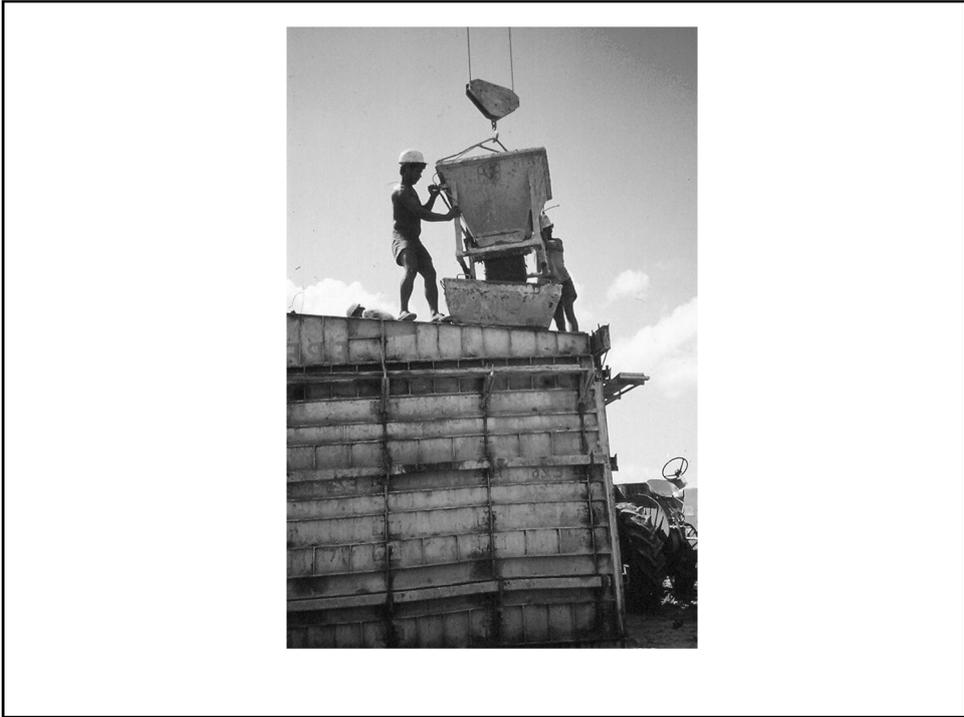
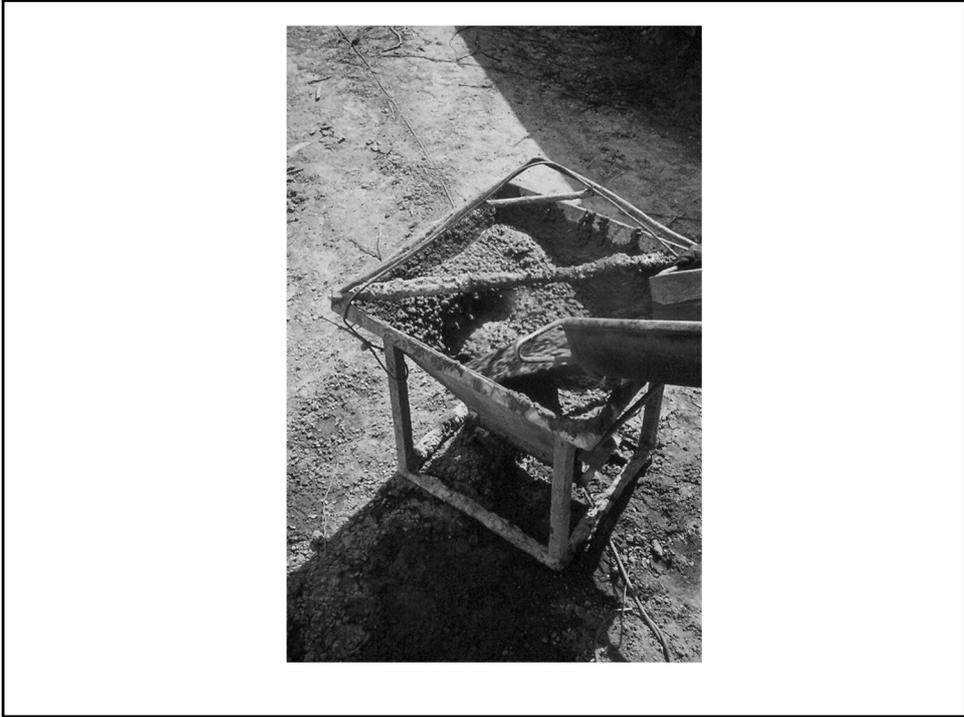
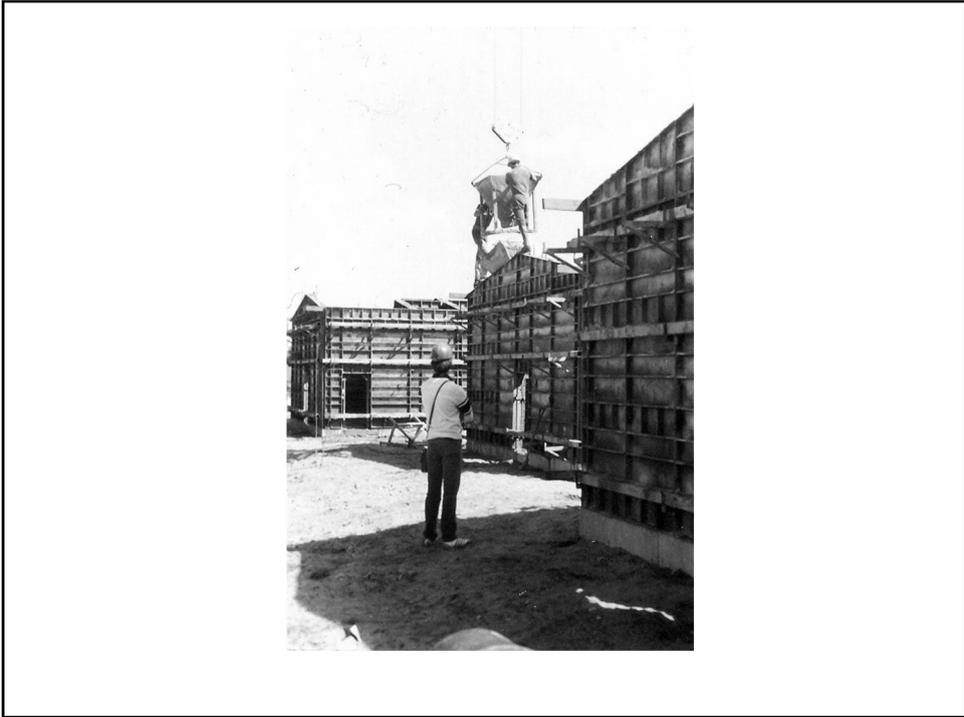
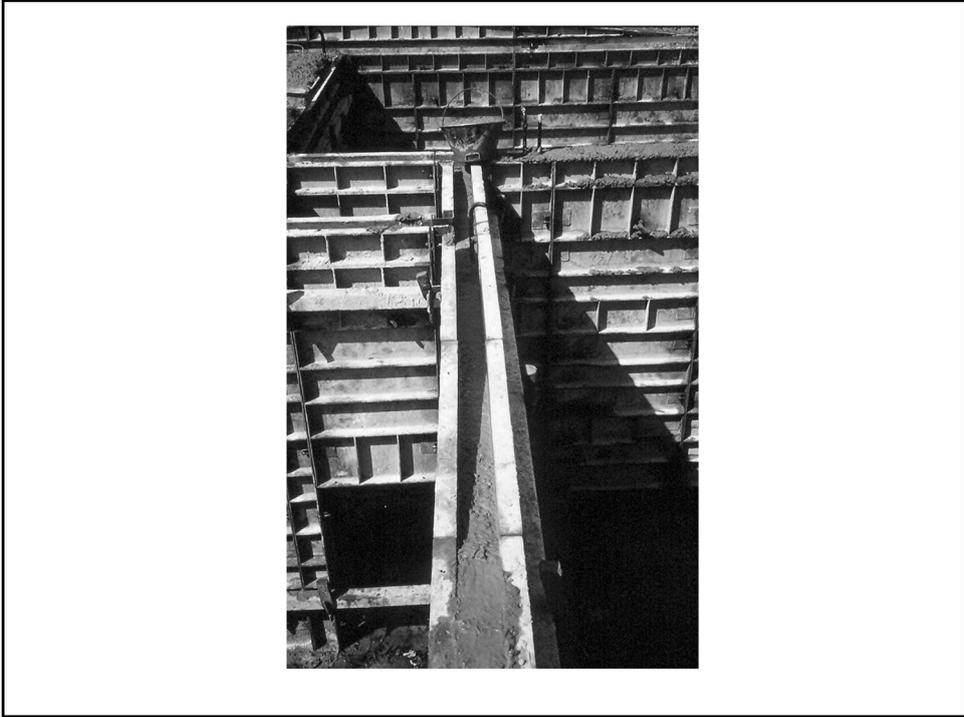
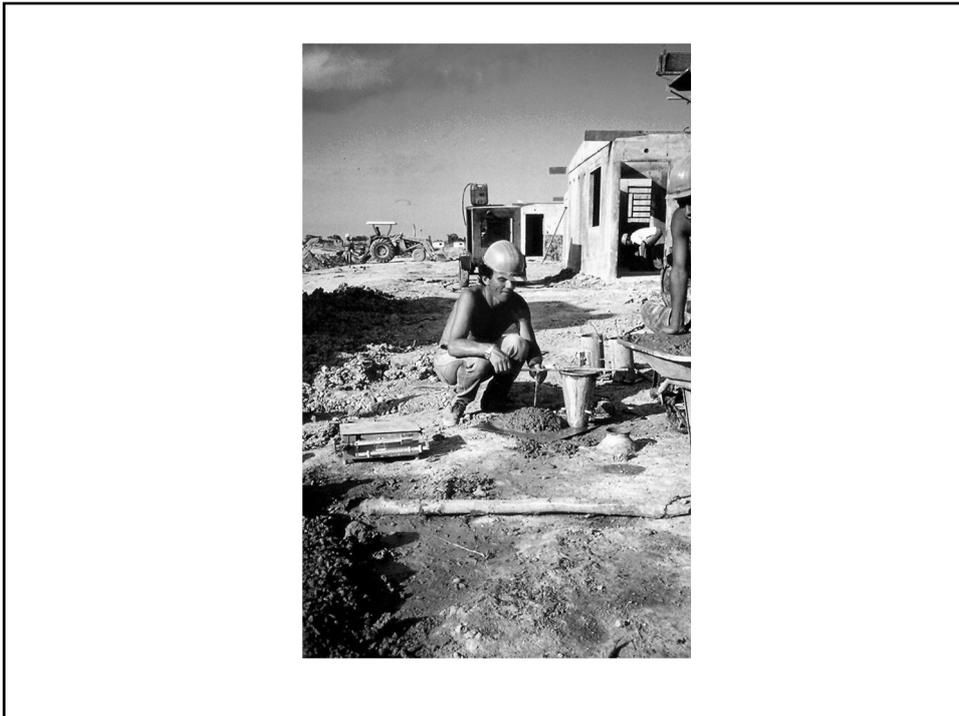
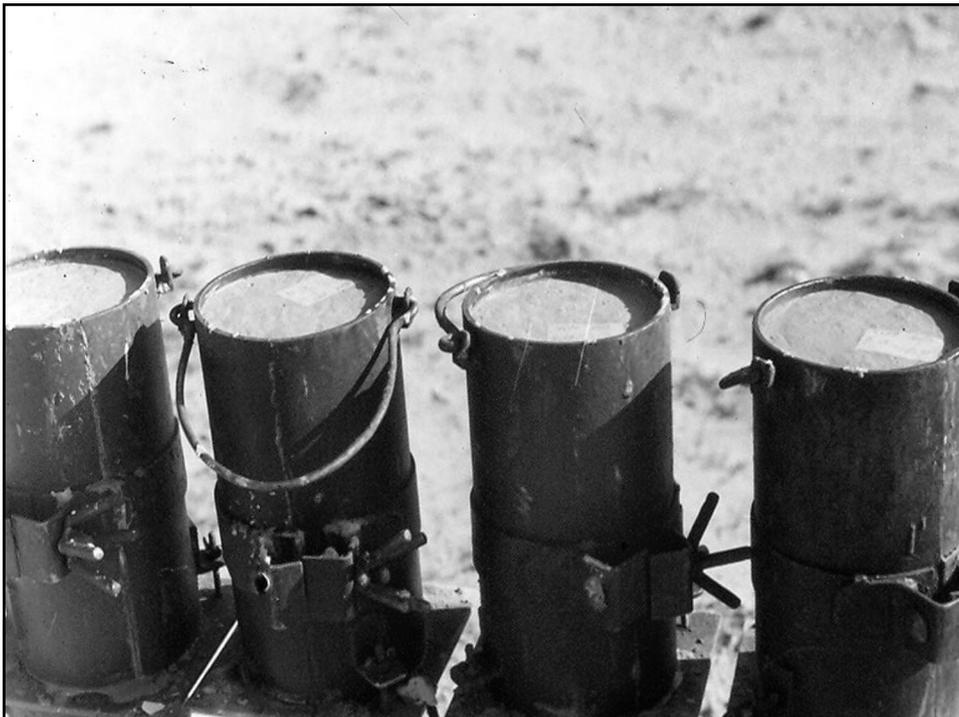
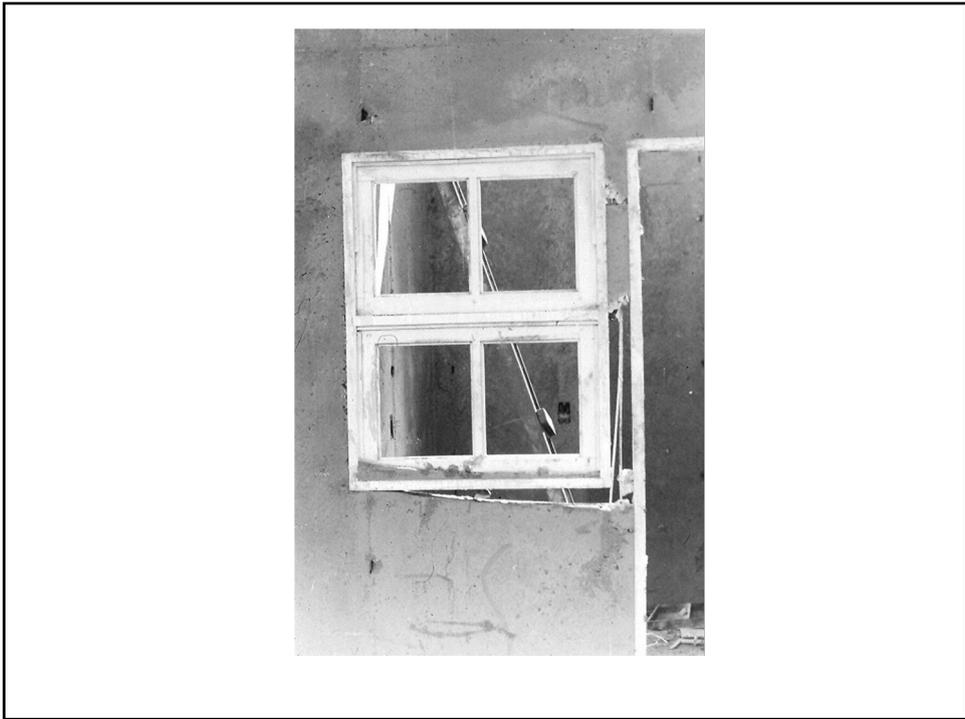
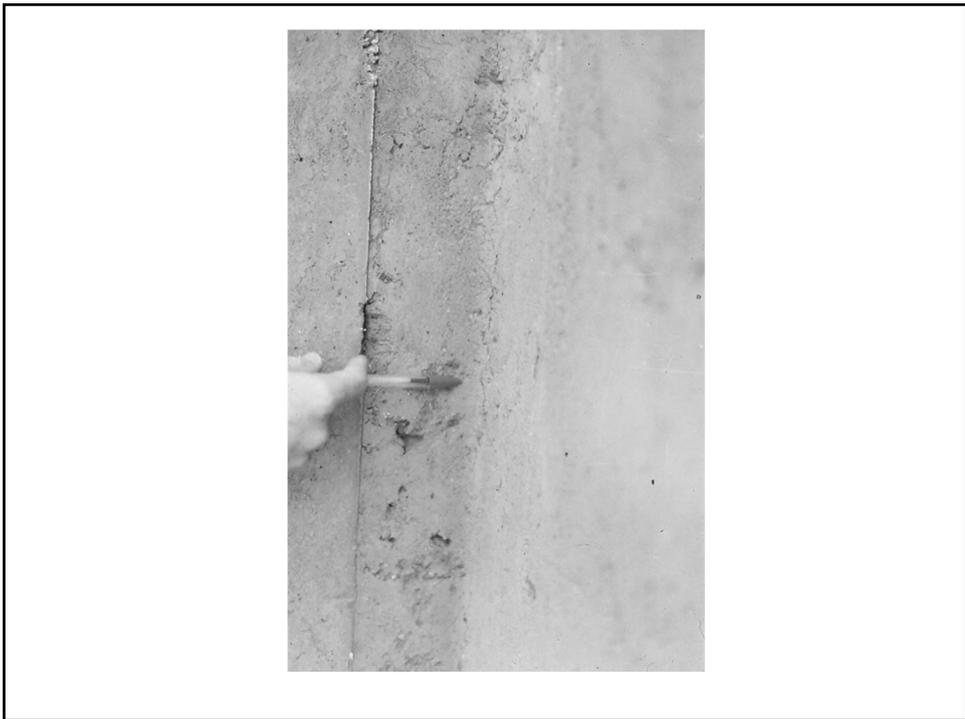
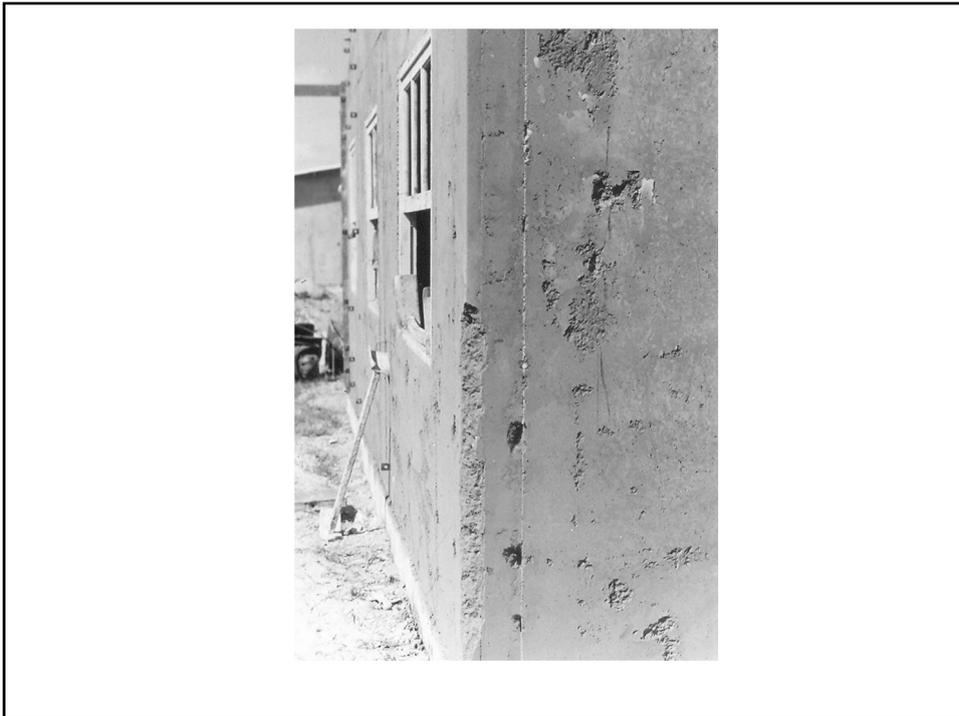
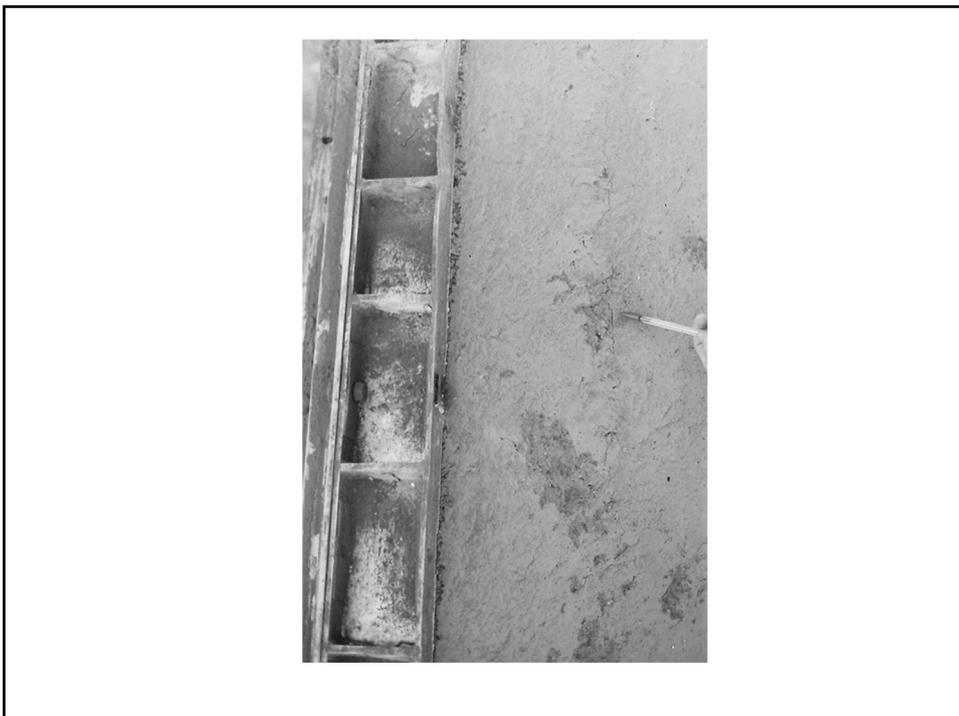
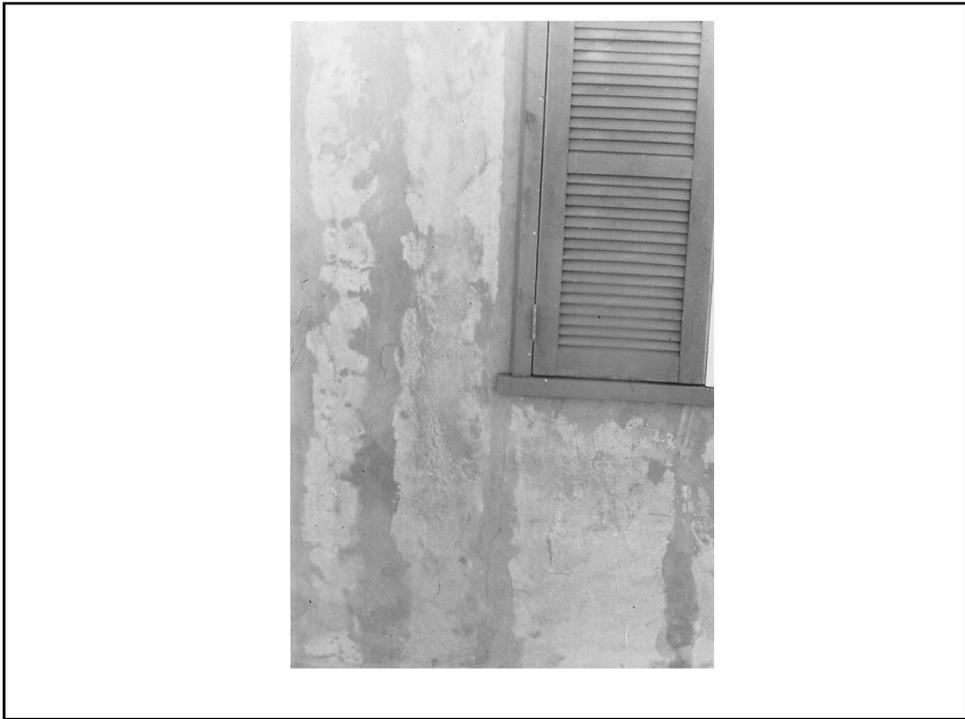
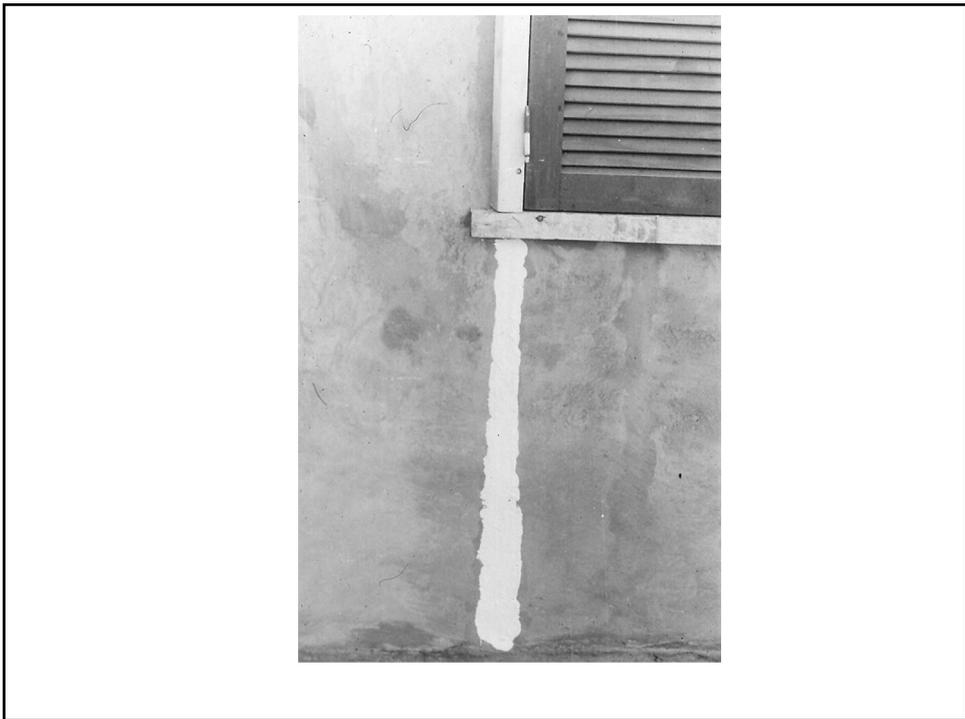
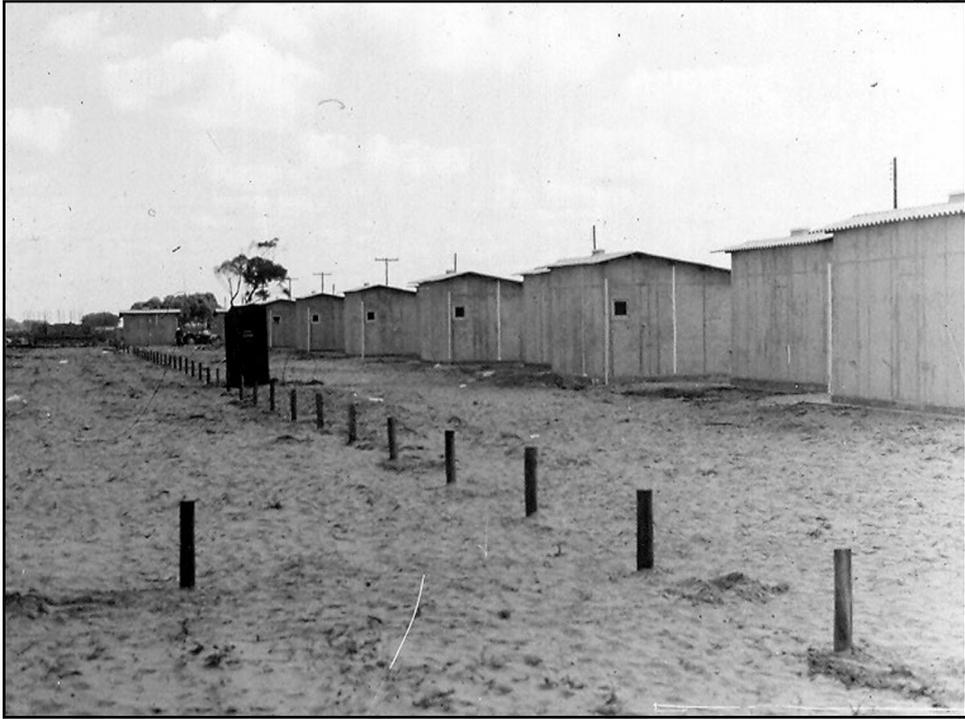
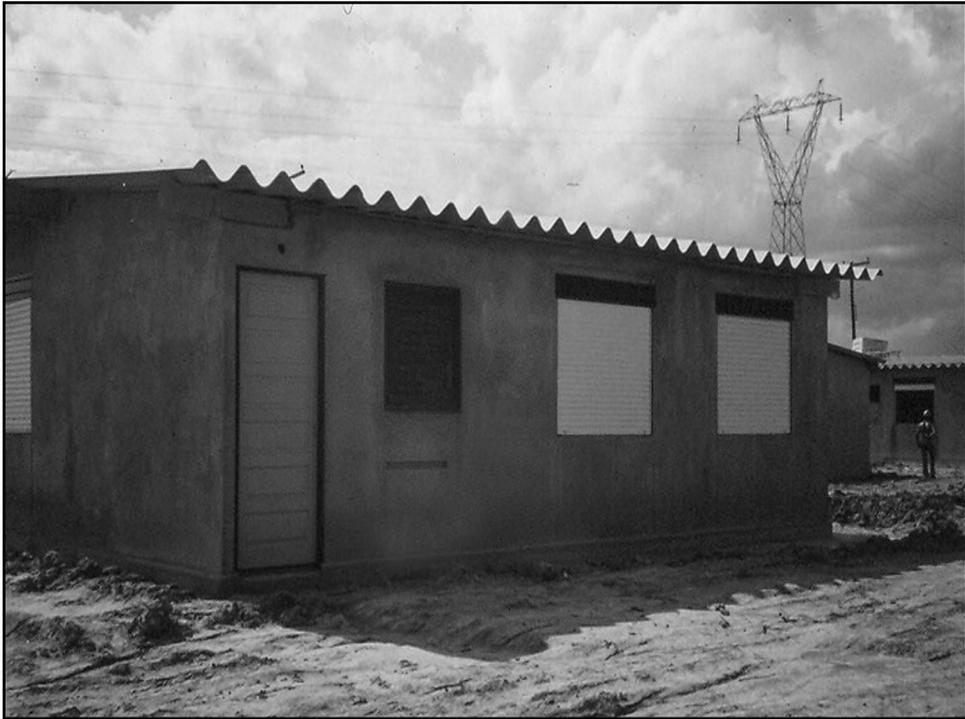
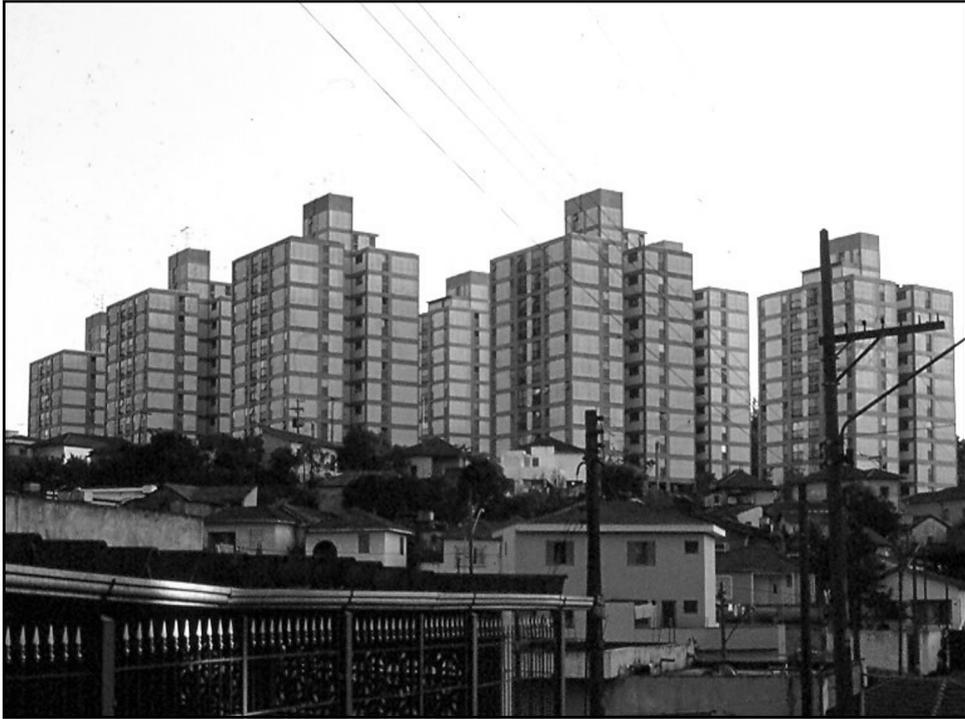
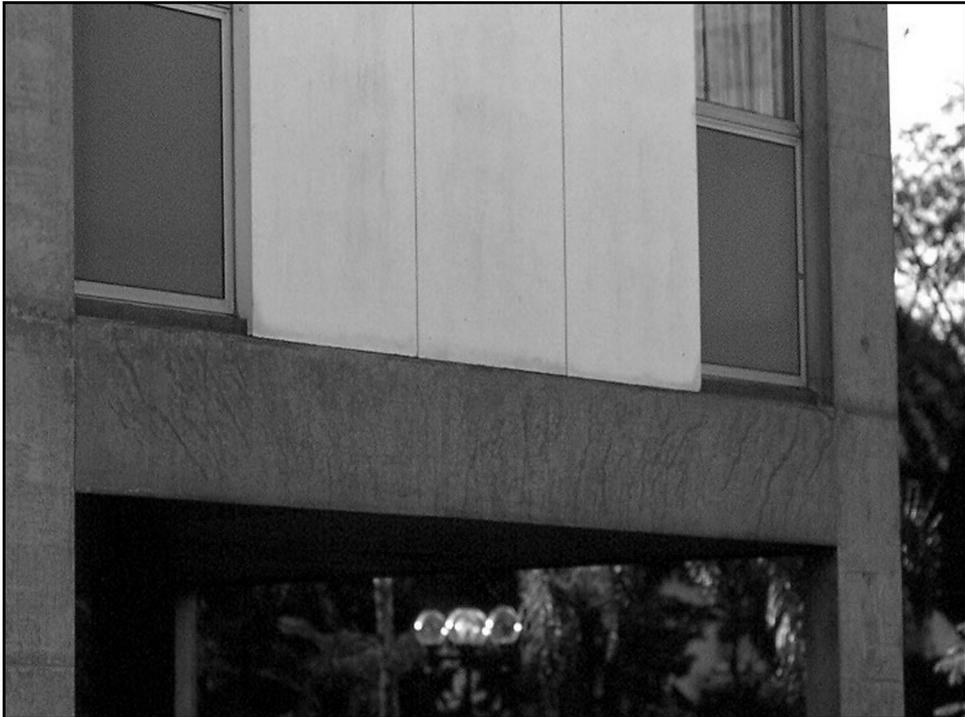
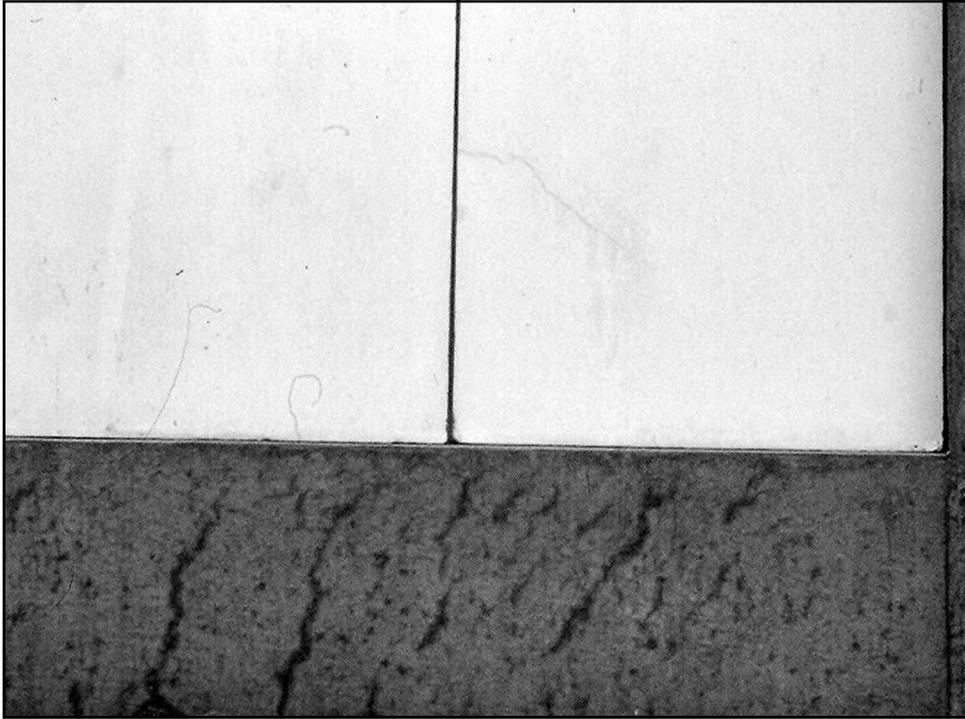
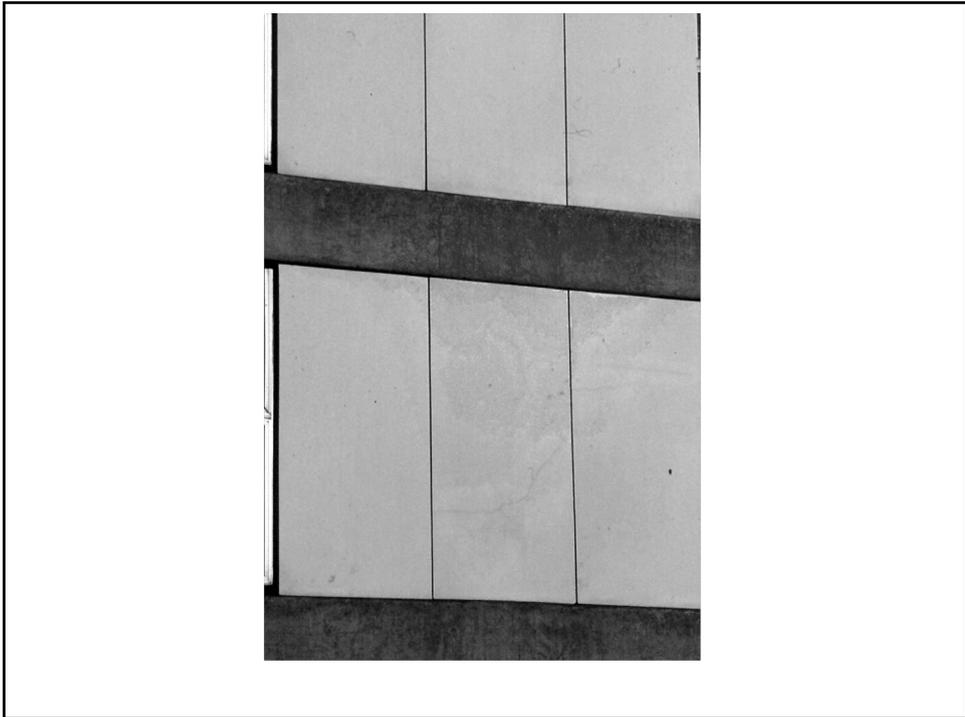
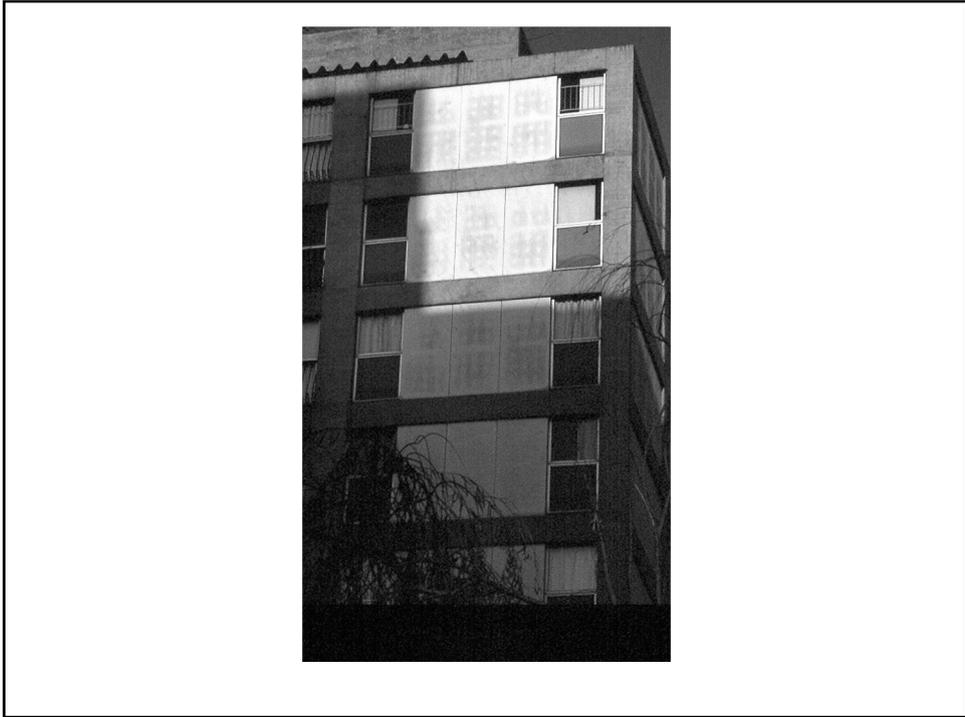
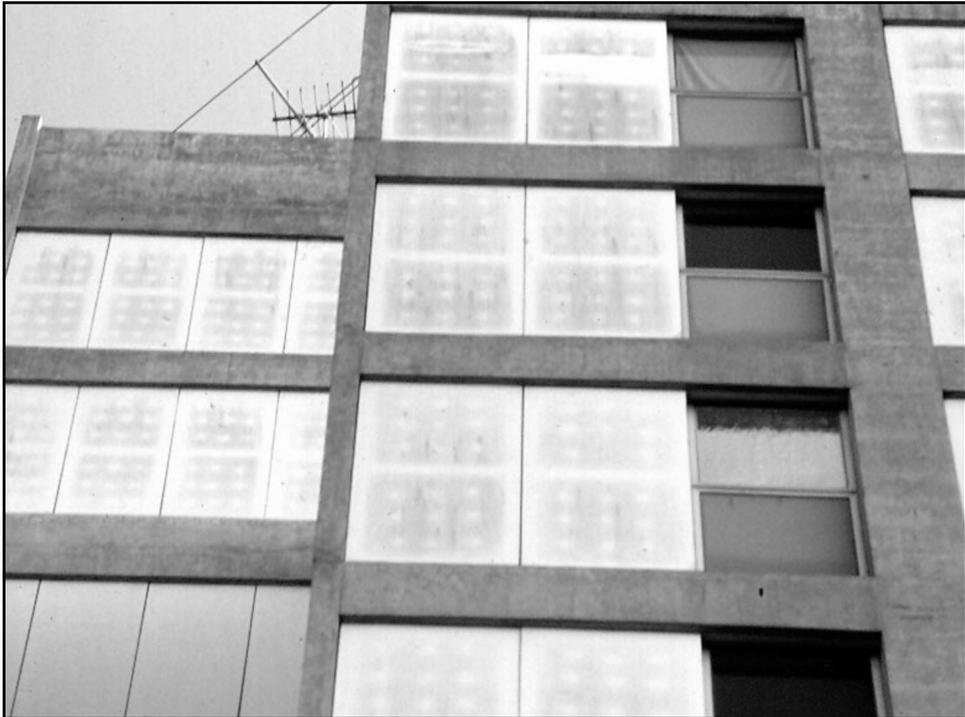
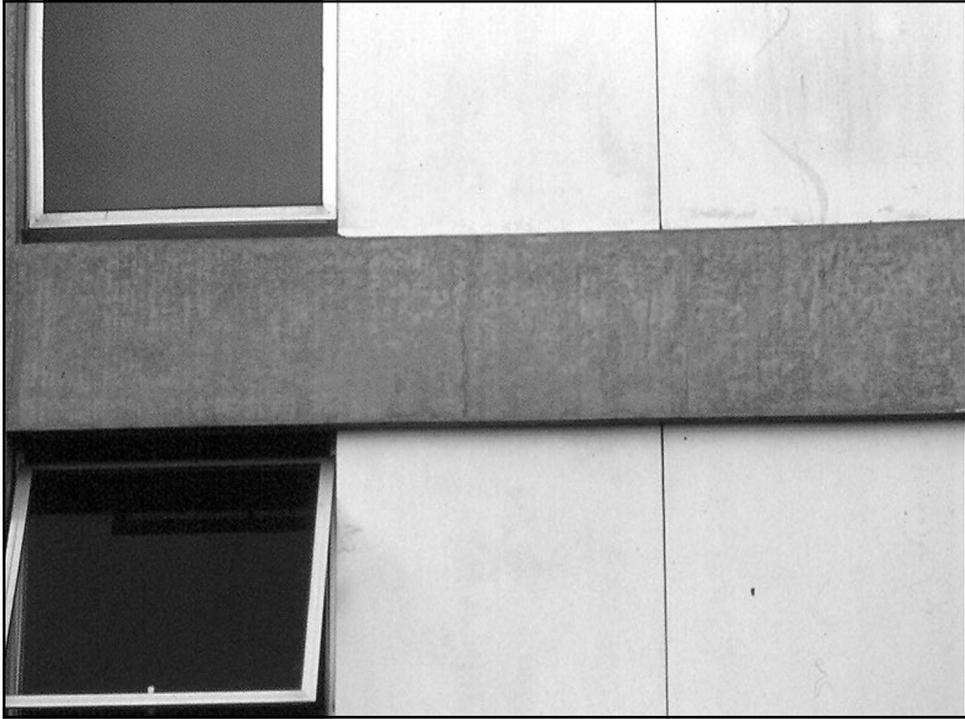
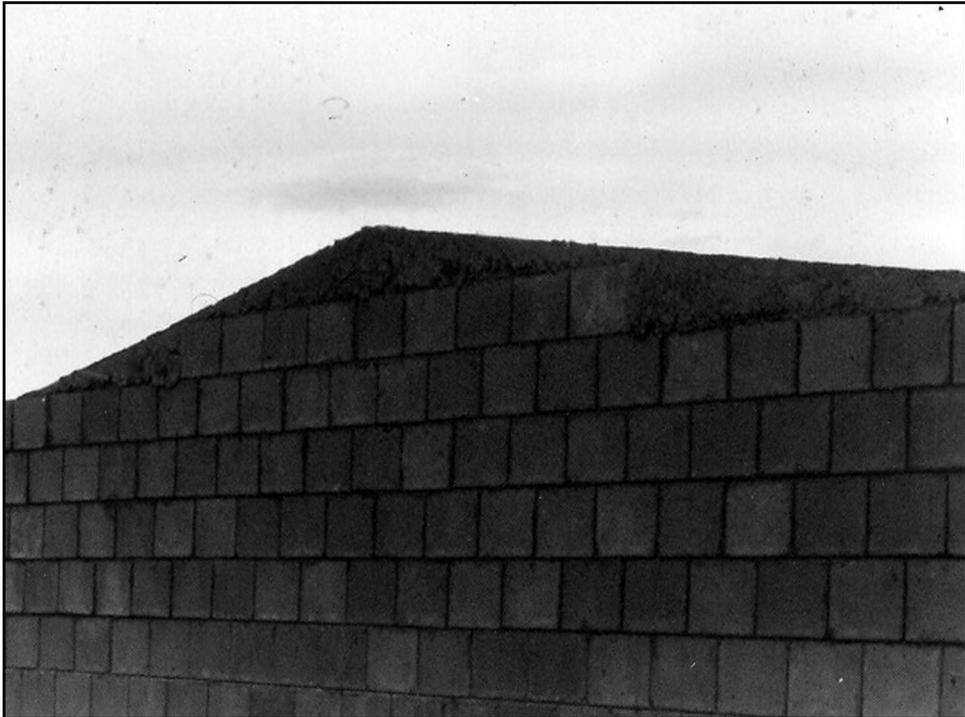
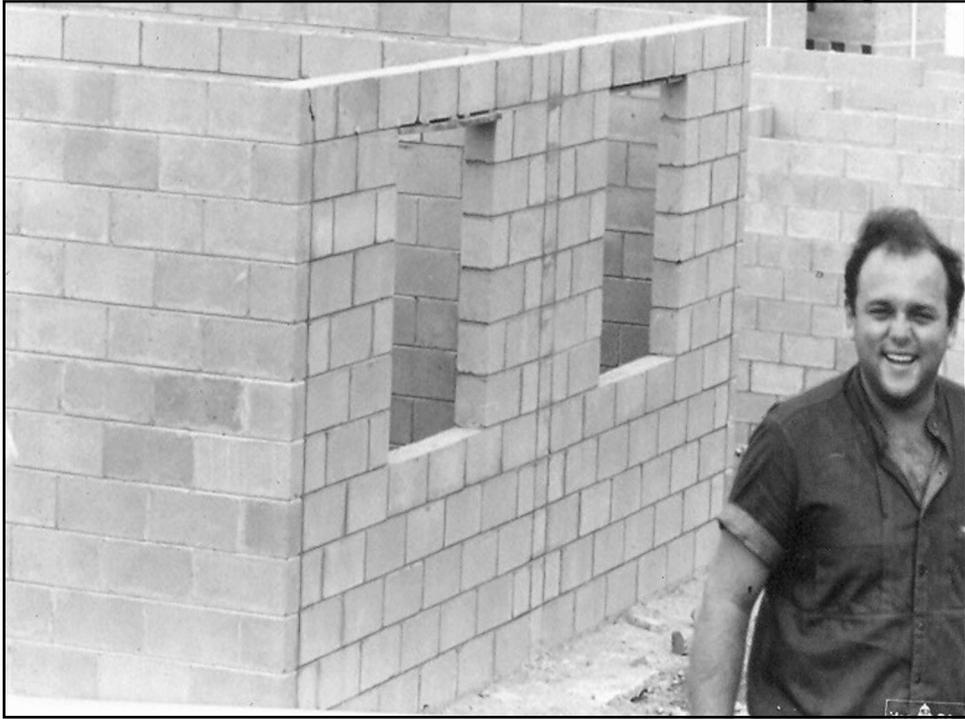
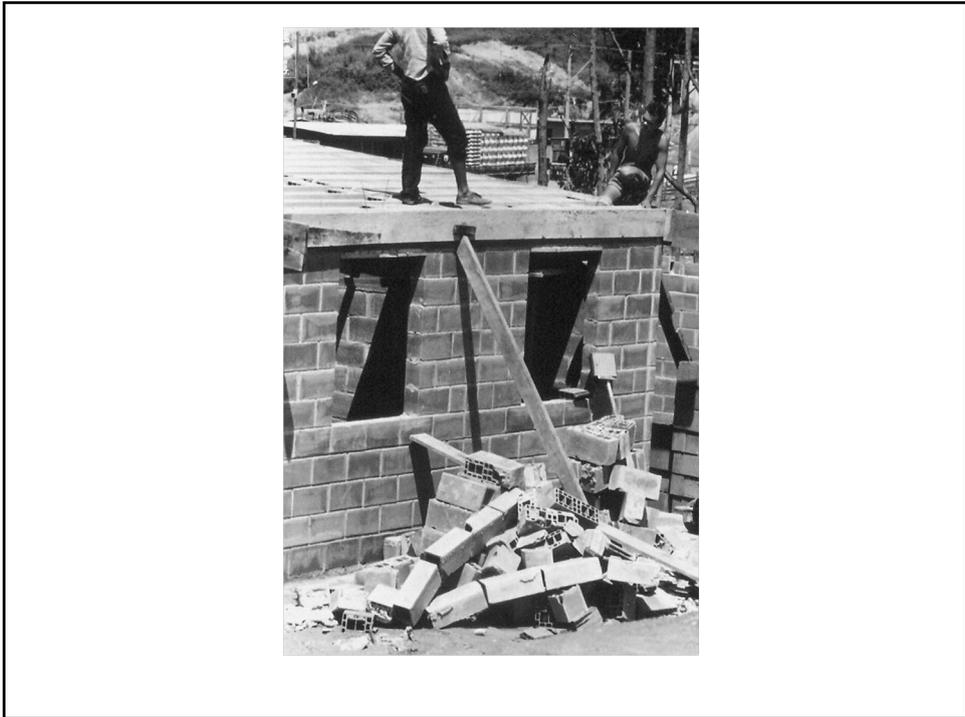
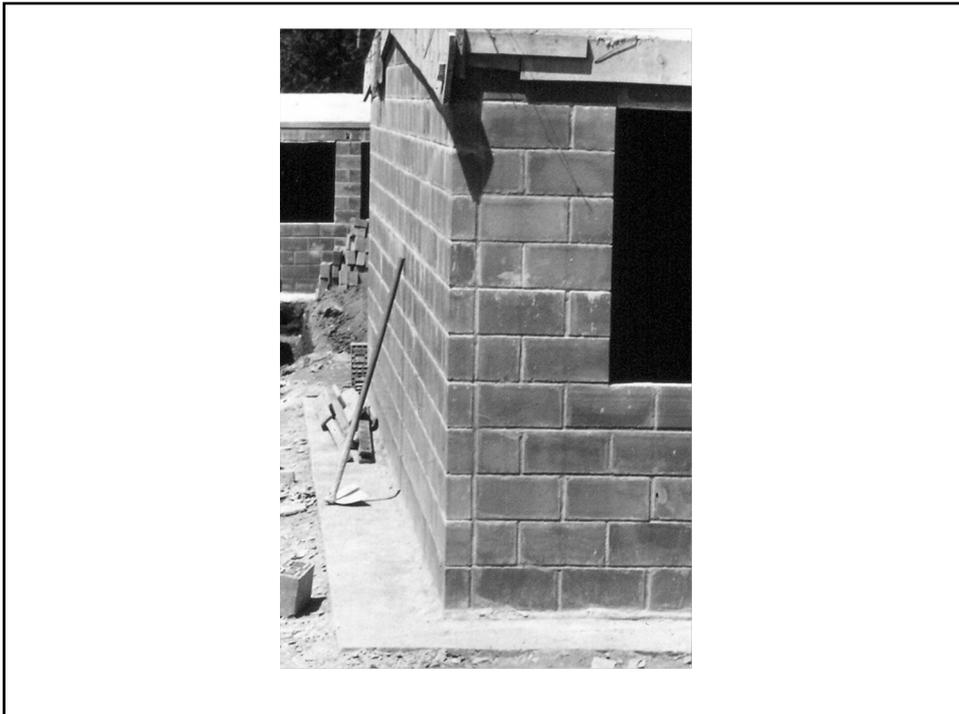
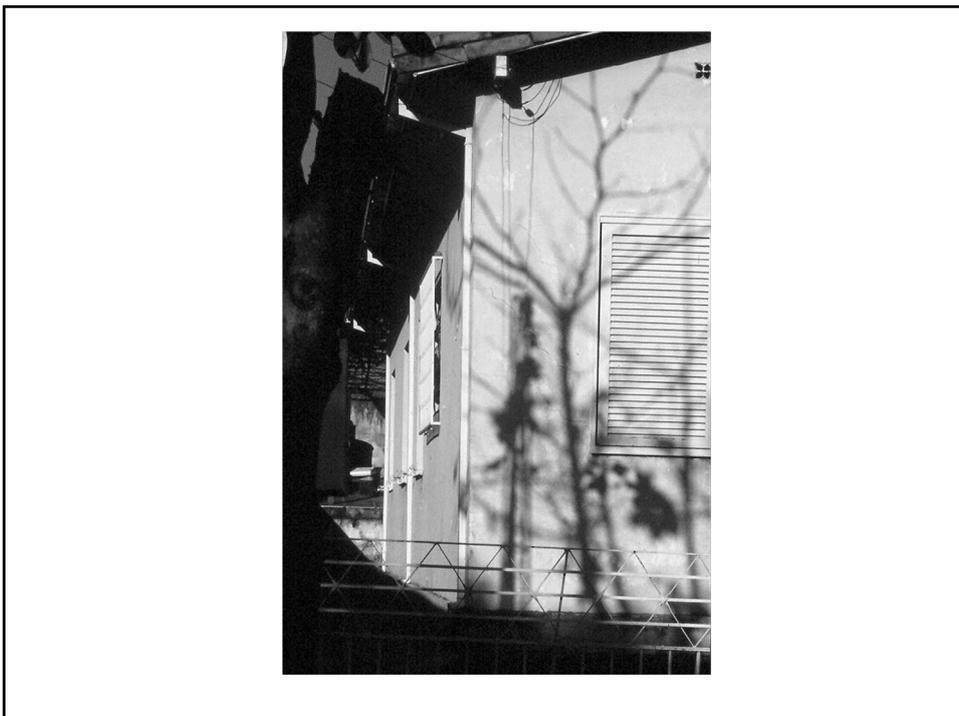
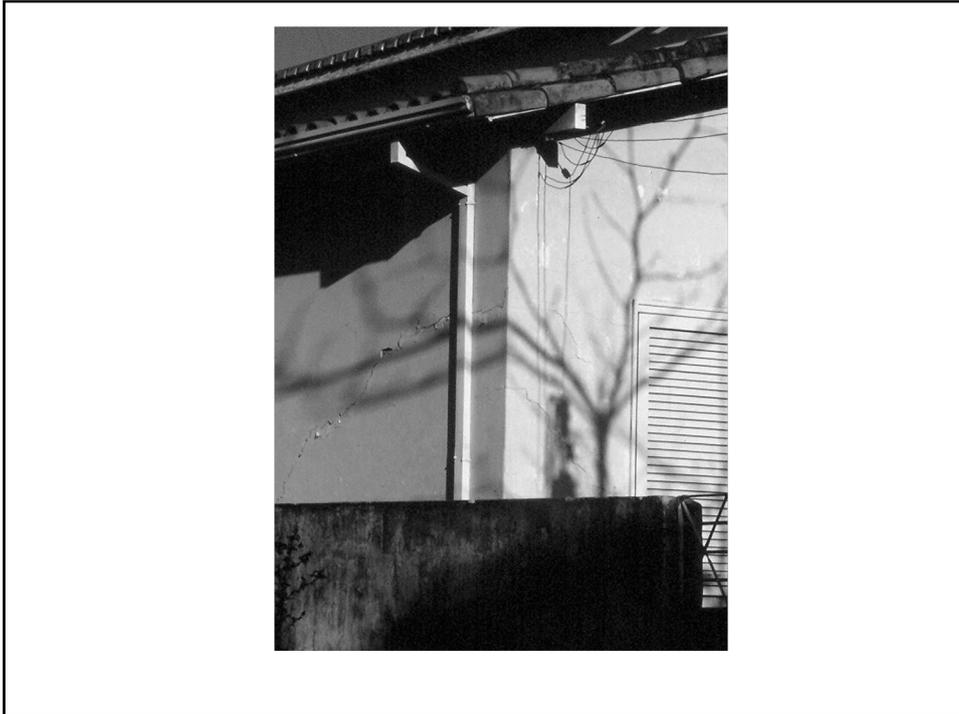
Fissuras em paredes de casas térreas construídas integralmente em concreto auto-adensável, composto de vários materiais (cimento, escória de AF, areia fina, areia média grossa, aditivos e pedrisco), com consumo de cimento de  $200\text{kg/m}^3$ , relação água/cimento  $a/c = 1,1$  e  $f_{ck} = 8\text{MPa}$  a 28 dias de idade.
