Vistoria de Edifícios e Identificação de Fissuras

Paulo Helene
Insp. Pós-graduação
 Prof. Titular Universidade de São Paulo
 Diretor Técnico e Consultor Permanente IBRACON
 Gestor Associação Latino Americana de Patologia, Control de Calidad y Rehabilitación de Estructuras ALCONPAT Int.
 IAB(CEB-FIP) Model Code for Service Life Design
 Consultor CNTU e SEESP

Secretaria da Segurança Urbana 14 de maio de 2018 São Paulo/SP

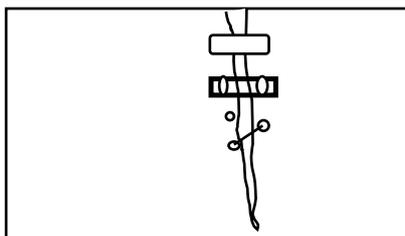
Fissuras vivas ou ativas

- Ativas estacionárias
- Ativas progressivas

Fissuras mortas ou inativas

- abertura, w, w_k
- geometria
- extensão
- profundidade
- seca / úmida

Do ponto de vista estrutural as fissuras devem ser classificadas em passivas ou mortas e ativas ou vivas.

As passivas ou mortas e as ativas estacionárias são graves quando superam aberturas característica de fissura, w_k , de 0,3 mm a 0,4 mm.

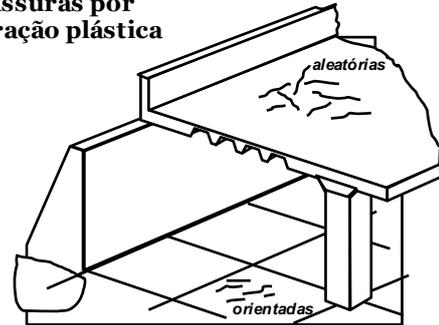
Fissuras por retração plástica

Fuente: Concrete Society - "Non-structural Cracks in Concrete", Third edition (1992)

Retração plástica

- Ocorre entre a primeira e a sexta hora após o lançamento do concreto, pela evaporação da água exsudada
- São fissuras mapeadas

- Se manifesta por fissuras largas e pouco profundas (menores que 30 mm de profundidade), são frequentes em peças planas

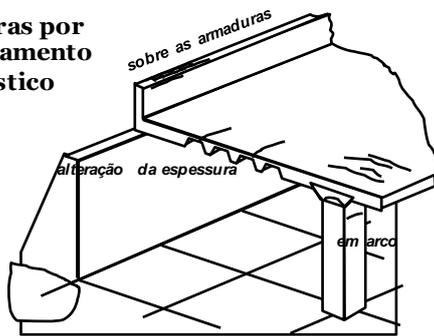
Fissuras por assentamento plástico

Fuente: Concrete Society - "Non-structural Cracks in Concrete", Third edition (1992)

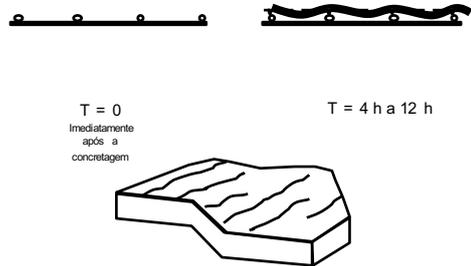
Fissuras por assentamento plástico

T = 0
Imediatamente
após a
concretagem

T = 4 h a 12 h

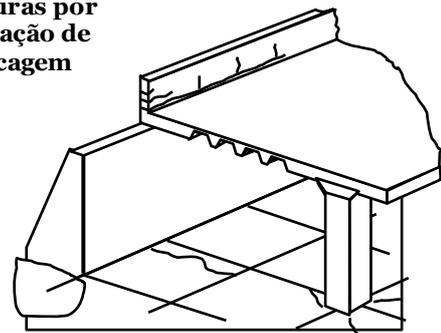
Fissuras por retração de secagem

Fuente: Concrete Society - "Non-structural Cracks in Concrete", Third edition (1992)

Retração por secagem

➤ Ocorre devido à perda de água capilar do concreto, provocando a contração de volume, principalmente em peças planas de concreto, ou seja, em lajes com grande superfície exposta para secagem e pequena espessura

➤ Na prática, a retração das peças de concreto nunca é livre, e essas restrições fazem surgir tensões de tração no material, podendo ocorrer fissuração

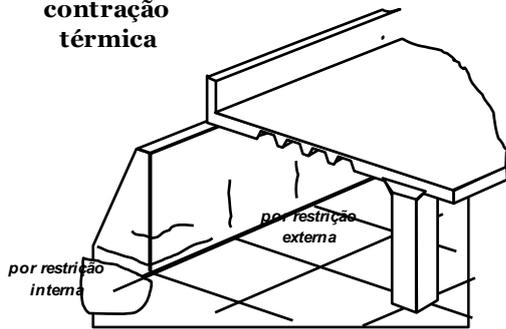
Fissuras por contração térmica

Fuente: Concrete Society - "Non-structural Cracks in Concrete", Third edition (1992)

Movimentação térmica (calor de hidratação)

➤ Para evitar o problema, seleciona-se um cimento de baixo calor de hidratação, minimiza-se consumo de cimento para uma dada aplicação, usa-se cimentos mais "frios", molha-se os agregados graúdos com água fria e limpa e substitui-se parte da água de amassamento por gelo em escamas

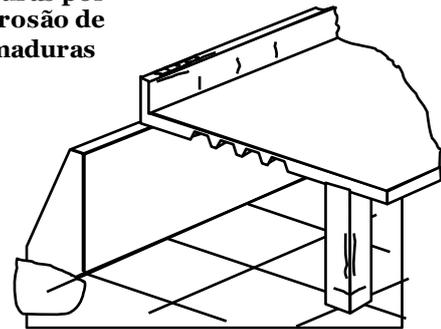
Fissuras por corrosão de armaduras

Fuente: Concrete Society - "Non-structural Cracks in Concrete", Third edition (1992)

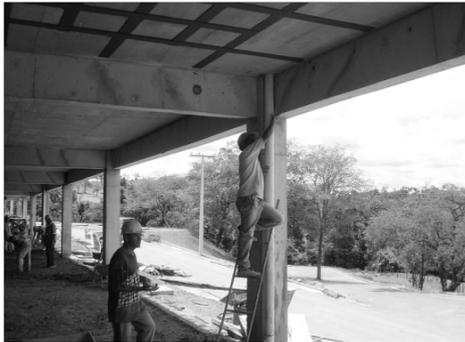
Deformações excessivas

- Ocorre quando a estrutura em serviço é mais deformável do que o previsto no projeto estrutural
- Erro de projeto
- Módulo de elasticidade do concreto inferior ao especificado

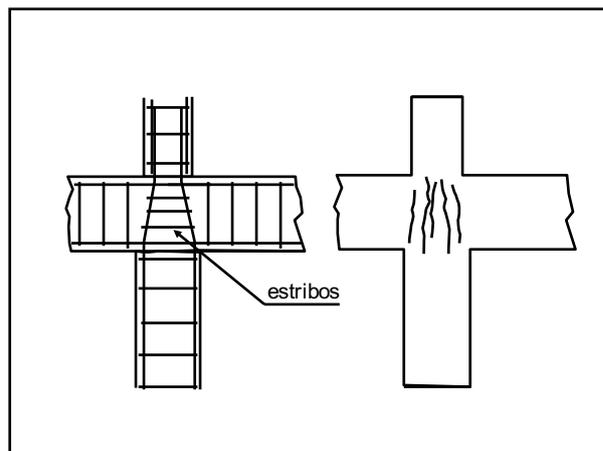
Fissuras de cisalhamento

Manifestação Típica

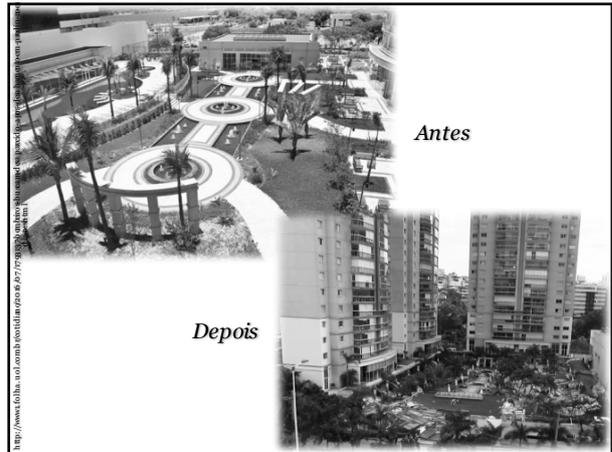
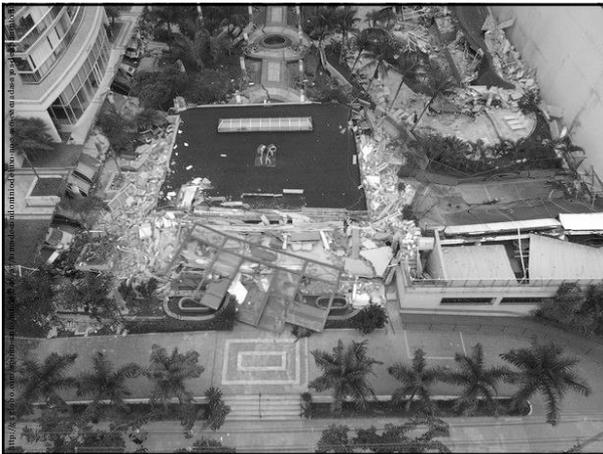
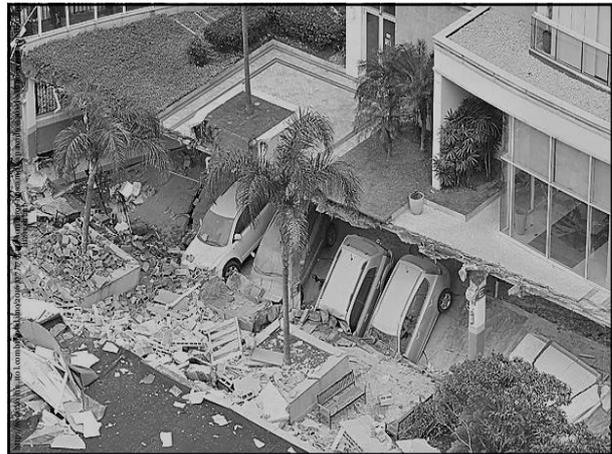
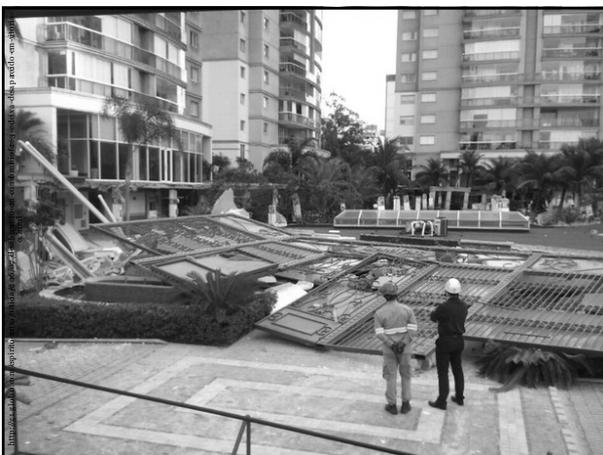
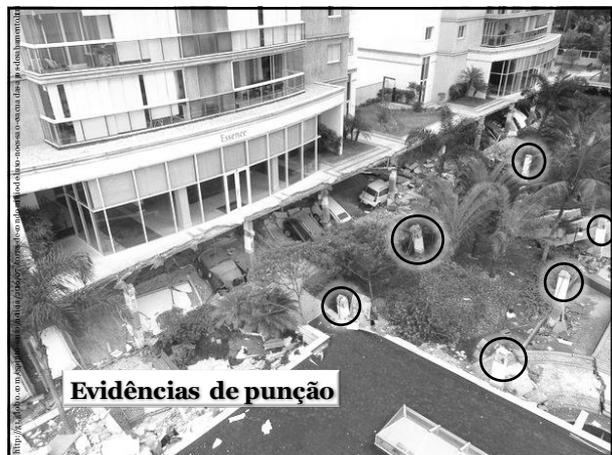
Drone mostra o estrago no Grand Parc, na Enseada do Suá, em Vitória. Suspeita é de vazamento de gás, segundo Corpo de Bombeiros.

As torres do condomínio de luxo Grand Parc Residencial Resort, na Enseada do Suá, em Vitória, foram evacuadas após toda a área de lazer desabar, na manhã desta terça-feira (19). Quatro pessoas ficaram feridas e um porteiro ficou desaparecido até as 17h. Ele foi encontrado morto. O desabamento aconteceu por volta de 3h.
