ES-017  
Patologia, Recuperação e Reparo  
das Estruturas de Concreto

**Procedimentos para Reabilitação de  
Estruturas de Concreto**

**Reabilitação de  
Estruturas de Concreto**

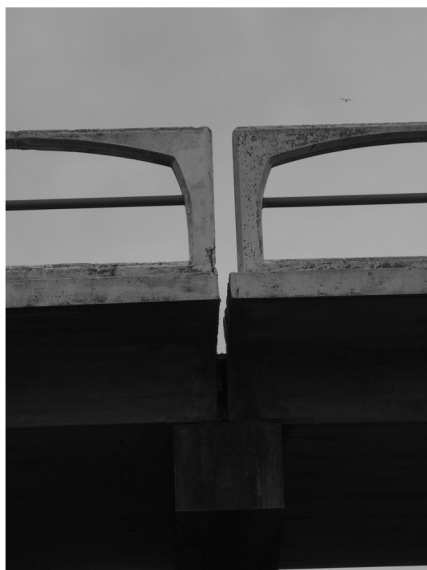
## **Falhas nas juntas de dilatação**

**falta de estanqueidade da junta de dilatação**

- **Lixiviação resultante da percolação de águas pluviais ácidas**
- **corrosão das armaduras**
- **bloqueio da junta resultante de entrada de sujeira**
- **comprometimento dos aparelhos de apoio**

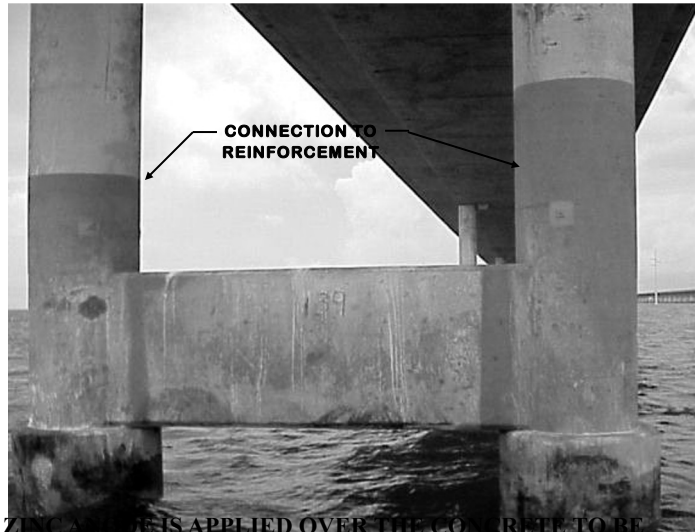
### ARC-SPRAYED ZINC SYSTEM

- THE ZINC SPRAY IS APPLIED OVER THE CONCRETE TO BE PROTECTED AND A CONNECTION TO THE STEEL IS ESTABLISHED.
- THE BOND STRENGTH BETWEEN THE ZINC AND THE CONCRETE IS MAINTAINED AT A MINIMUM OF 90 PSI.

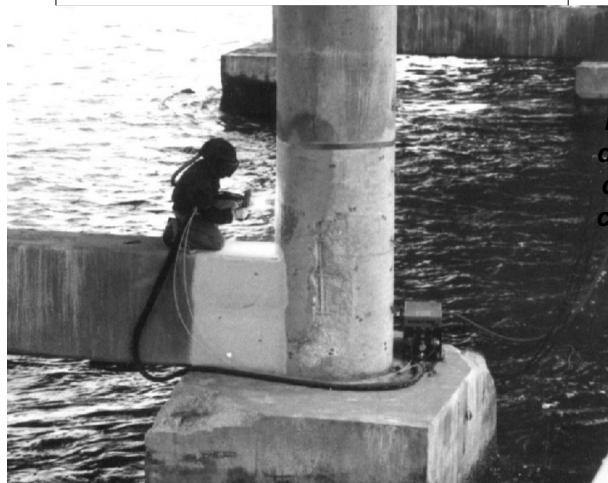
### APLICACIÓN DE ZINC a CALIENTE

- PREPARACIÓN REQUIERE LIMPIEZA ABRASIVA DE LA SUPERFICIE Y REMÓVIDO DEL HORMIGÓN DEFICIENTE.
- APLICACIÓN REQUIERE EQUIPO ESPECIAL.

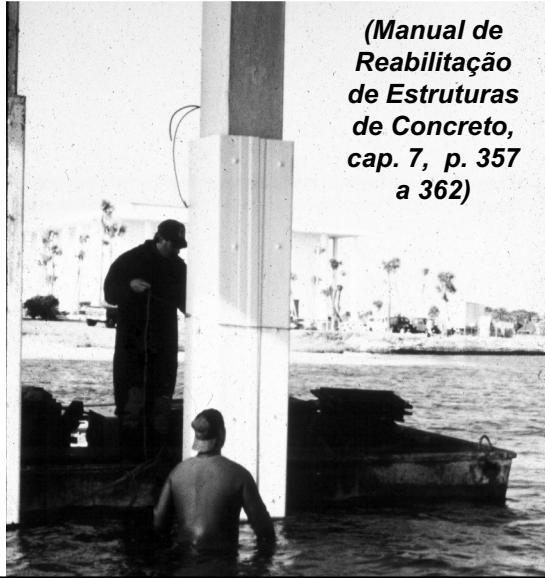
## ENCAPSULACIÓN DE PILOTES CON ÁNODO DE MALLA DE CINC

- EL MOLDE SE  
COLOCA ALREDEDOR  
DEL PILOTE Y EL  
ESPACIO ANULAR SE  
FUNDE CON  
MORTERO

- CONEXIÓN A LA  
ARMADURA SE  
ESTABLECE FUERA  
DEL  
ENCAPSULAMIENTO

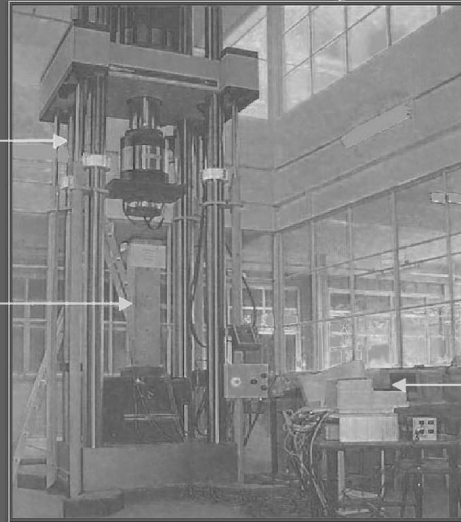
## Ensaio de compressão axial com deformação controlada

Máquina Universal  
Servo-Hidráulica  
INSTRON mod. 8506

Modelo de pilar

Ensaio  
de  
curta duração

Sistema de  
Aquisição  
de Dados
