# **Curso de Especialização em Inspeção, Manutenção e Recuperação de Estruturas de Concreto**

# **Reabilitação de Estruturas de Concreto. Conceitos**

**Eng. Paulo Helene**

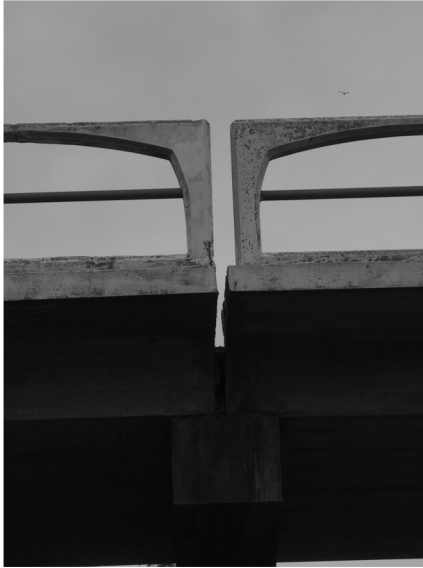
## Falhas nas juntas de dilatação

### falta de vedação da junta de dilatação

#### Consequências:

- Lixiviação resultante da percolação de águas pluviais ácidas
- corrosão das armaduras
- bloqueio da junta resultante da entrada de lixo, escombros
- comprometimento dos aparelhos de apoio

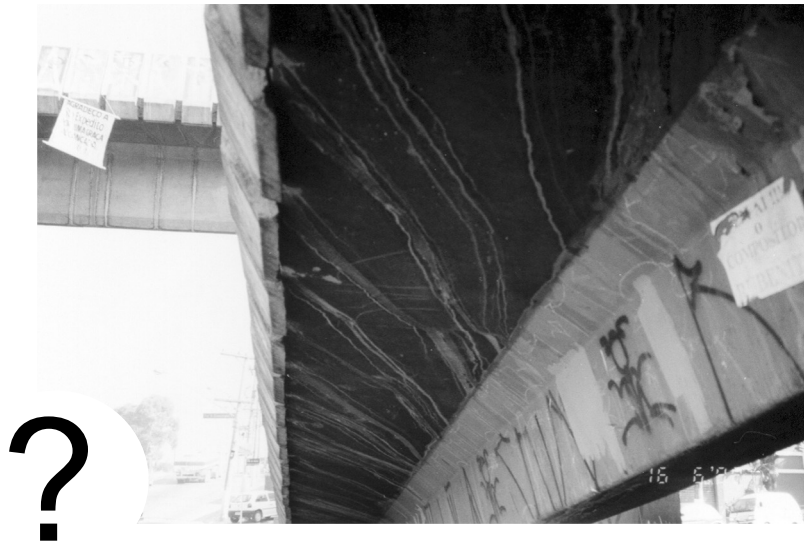
## Lixiviação

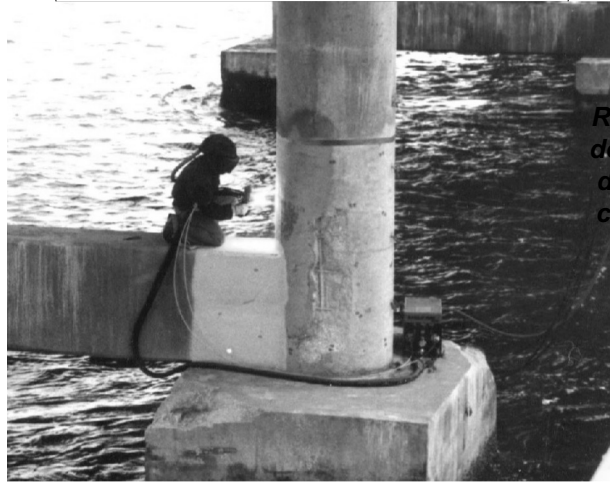
### APLICACIÓN DE ZINC a CALIENTE

- PREPARACIÓN REQUIERE LIMPIEZA ABRASIVA DE LA SUPERFICIE Y REMOVIDO DEL HORMIGÓN DEFICIENTE.
- APLICACIÓN REQUIERE EQUIPO ESPECIAL.

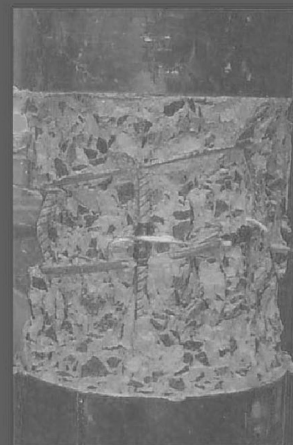
## ENSAIO MONOTÔNICO À COMPRESSÃO AXIAL

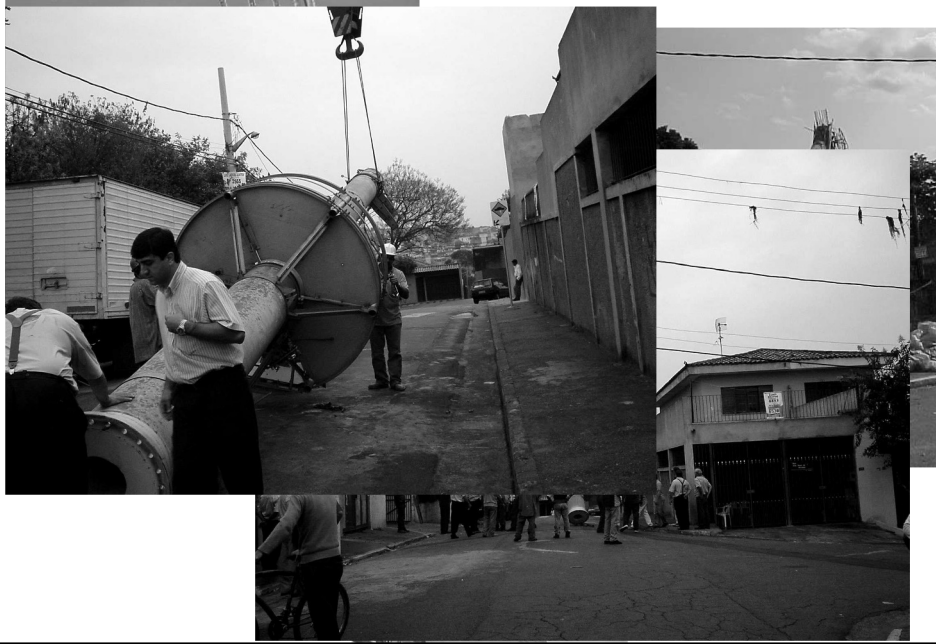
## Postes de Concreto Armado Centrifugado 30m a 60m

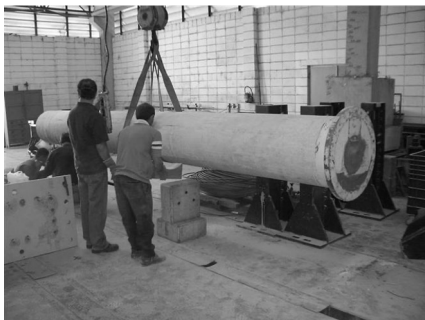
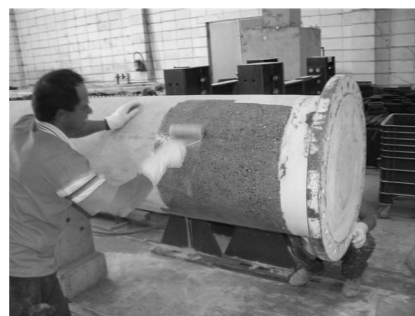
## Ensaio cíclico

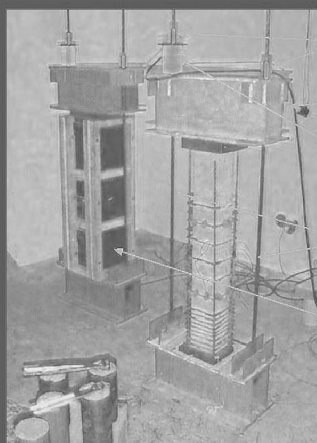
## Pré-carregamento dos pilares e concretagem da camisa sob carga

Reforço do pilar de seção quadrada

ancoragens  
trave de reação  
célula de carga  
cordoalhas de protensão  
fôrma para concretagem da camisa

NÍVEL DE PRÉ-CARREGAMENTO:  
44% a 67% da resistência

- a resistência do núcleo pode ser sempre considerada, desde que haja adequado confinamento;
- o pré-carregamento não altera a capacidade resistente final, mas pode alterar a deformabilidade;
- camisa de concreto de alta resistência: deve-se prover uma armadura transversal de maior capacidade para aumentar a ductilidade e o cobrimento desta armadura deve ser desprezado;
- camisa de concreto de baixa resistência: a armadura transversal pode estar próxima da mínima recomendada e a resistência do cobrimento pode ser eventualmente considerada;
- a armadura transversal dos pilares de seção quadrada deve ser mais densa.

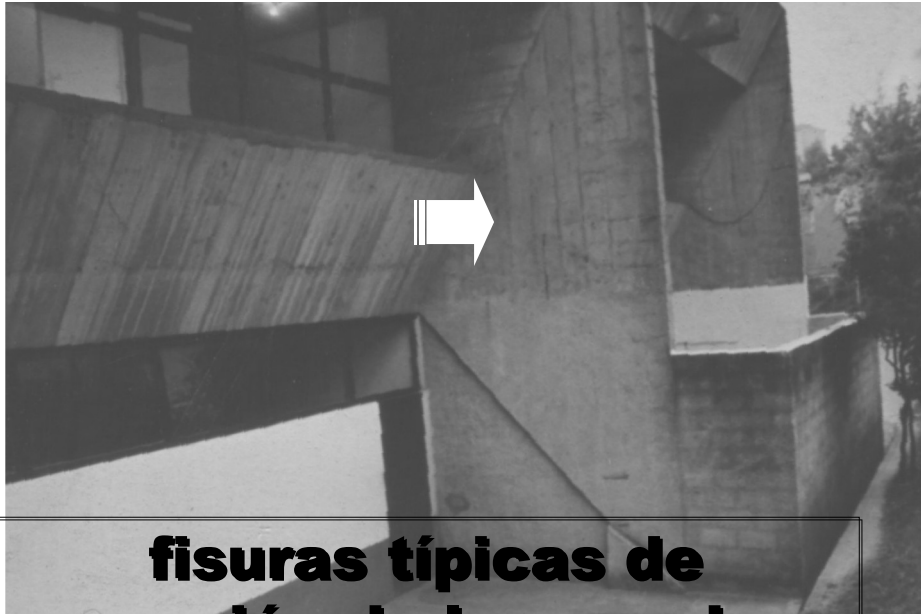
**fisuras típicas de  
corrosión de la armadura**

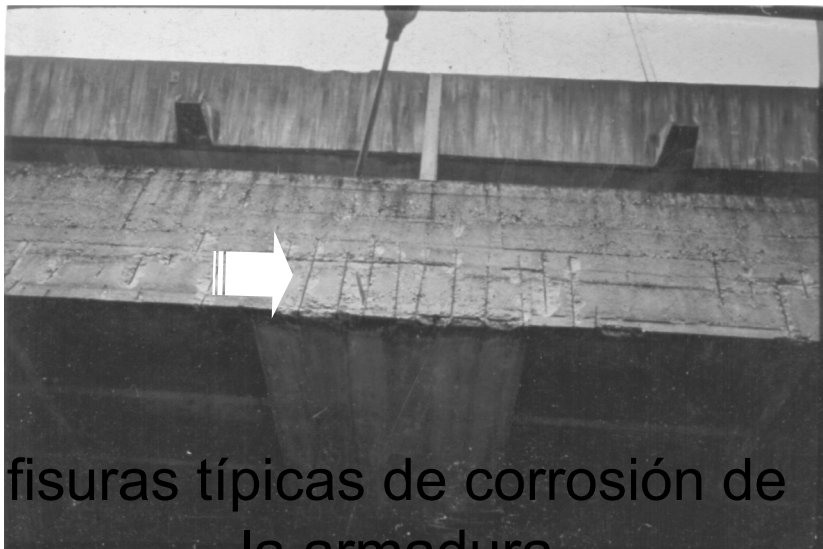
fisuras típicas de corrosión de  
la armadura

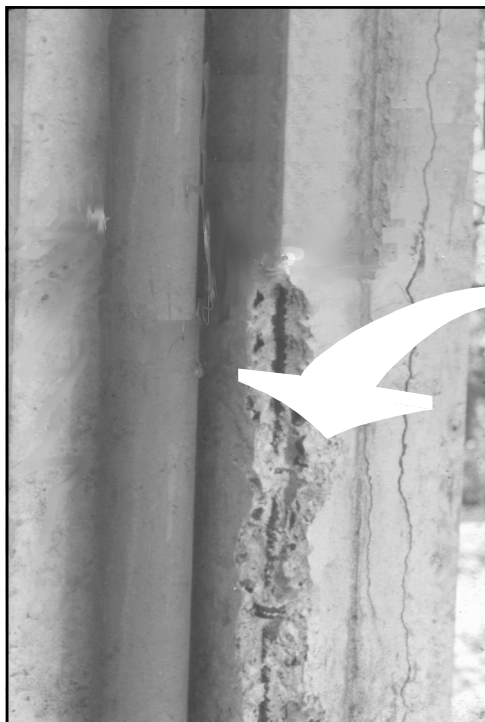
**carbonatación**

## Fisuras de corrosión

⊕ recubrimiento  
insuficiente

### Diagnóstico

⊕ carbonatación

⊕ cloruros

⊕ mala ejecución  
del hormigón  
(coqueras)

⊕ hormigón con  
elevada  
permeabilidad y/o  
porosidad
