programa
MASTER PAC
IBRACON

Inspetor I Patologia
Corrosão de Armaduras

Paulo Helene
Diretor PhD Engenharia
Prof. Titular Universidade de São Paulo
Gestor e Ex-Presidente ALCONPAT Internacional
Ex-Presidente e Conselheiro Permanente IBRACON
Member fib(CEB-FIP) Model Code for Service Life Design
Conselheiro da CNTU, SEESP, PMSP e ABNT

Carajás, 5 de maio de 2025

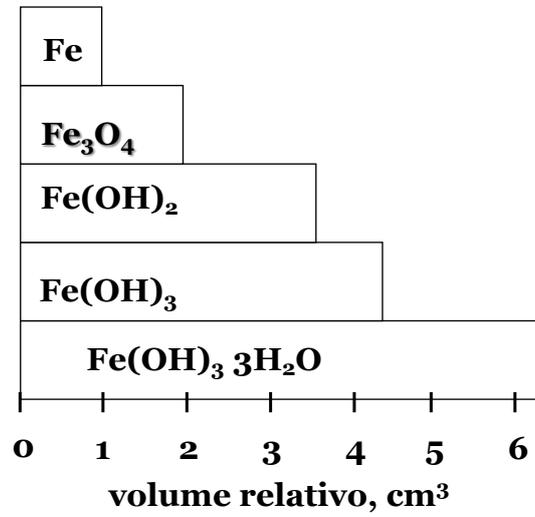
6

Produtos da Corrosão

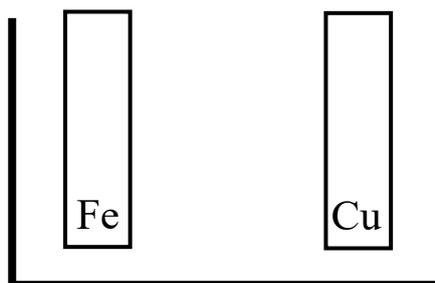
10

Corrosão de armaduras

- Pilha eletroquímica – Condições para que haja corrosão
- Metais diferentes (ddp)

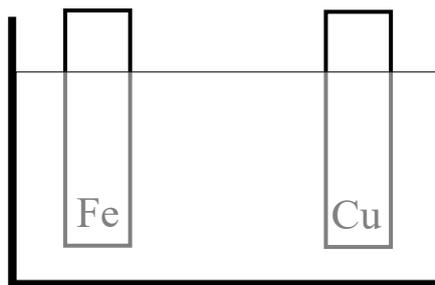
11

Corrosão de armaduras

- Pilha eletroquímica – Condições para que haja corrosão
- Metais diferentes (ddp)
- Eletrólito

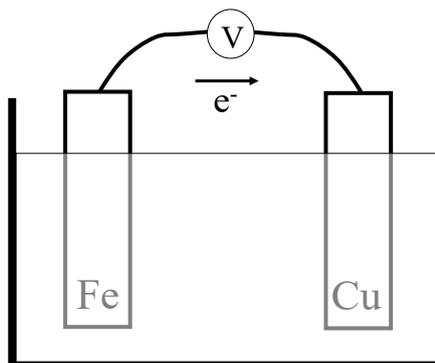
12

Corrosão de armaduras

- Pilha eletroquímica – Condições para que haja corrosão
- Metais diferentes (ddp)
- Eletrólito
- Contato elétrico

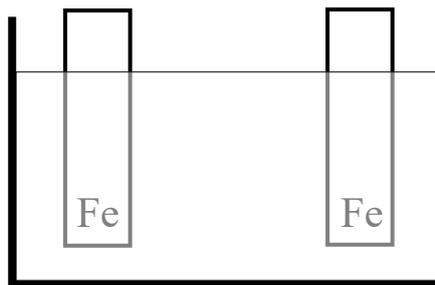
13

Corrosão de armaduras

- Pilha eletroquímica – Condições para que haja corrosão
- Metais “iguais” + eletrólito + contato elétrico

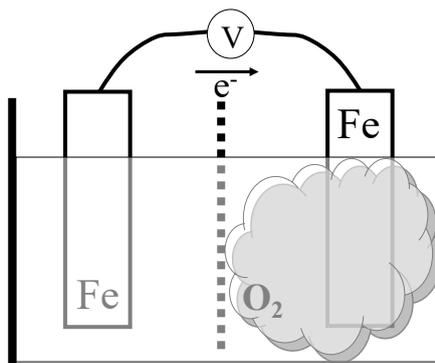
14

Corrosão de armaduras

- Pilha eletroquímica – Condições para que haja corrosão
- Metais “iguais” + eletrólito + contato elétrico
- Aeração diferencial

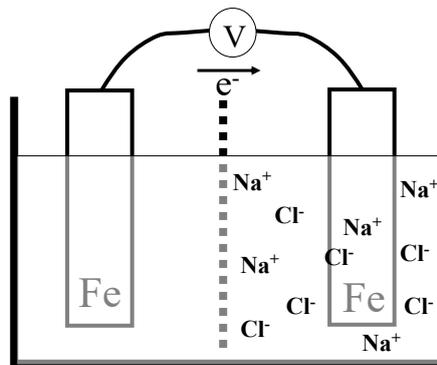
15

Corrosão de armaduras

- Pilha eletroquímica – Condições para que haja corrosão
- Metais “iguais” + eletrólito + contato elétrico
- Concentração salina diferencial

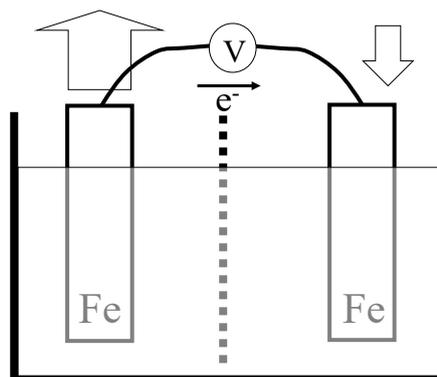
16

Corrosão de armaduras

- Pilha eletroquímica – Condições para que haja corrosão
- Metais “iguais” + eletrólito + contato elétrico
- Tensão (energia) diferencial

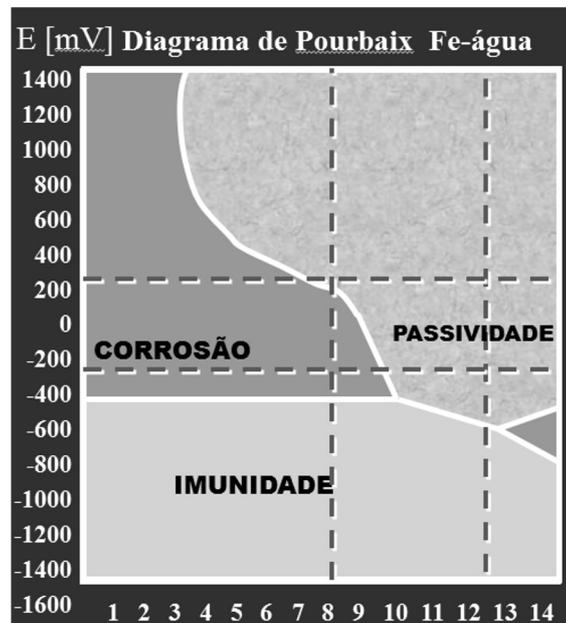
23

Diagrama de Pourbaix

- Película fina de um filme de óxido invisível, estável e aderente formado na superfície da barra
- Estado em que o aço se encontra no interior do concreto por ser um meio bastante alcalino (pH>12,1)

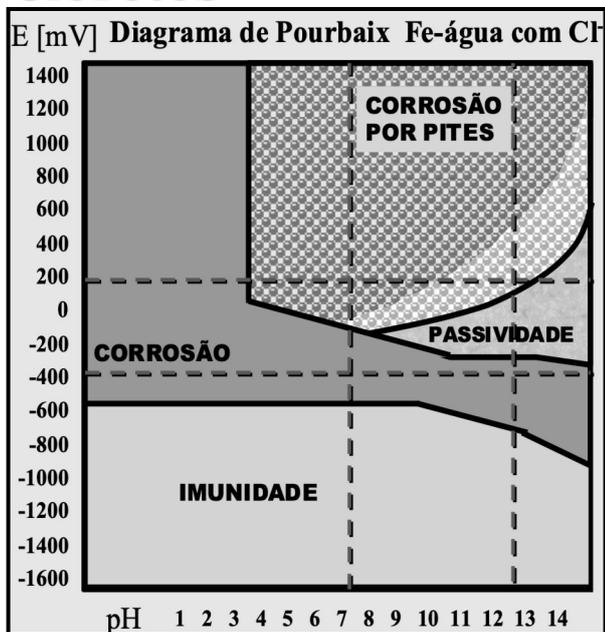
26

Cloretos

- Promove a despassivação precoce do aço, mesmo em ambientes muito alcalinos
- O teor crítico = 0,4% massa de cimento
- Origem dos cloretos no concreto:
 - Difusão de íons a partir do exterior (atmosfera marinha)
 - Aditivos aceleradores de pega (CaCl_2)
 - Uso de areia ou água contaminada
 - Tratamentos de limpeza (ácido muriático)

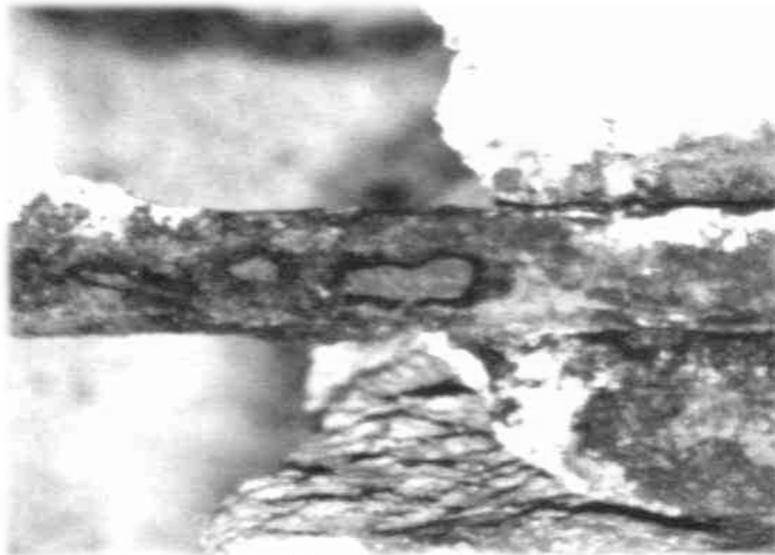
42

Corrosão de armaduras

Corrosão por cloretos (pites)

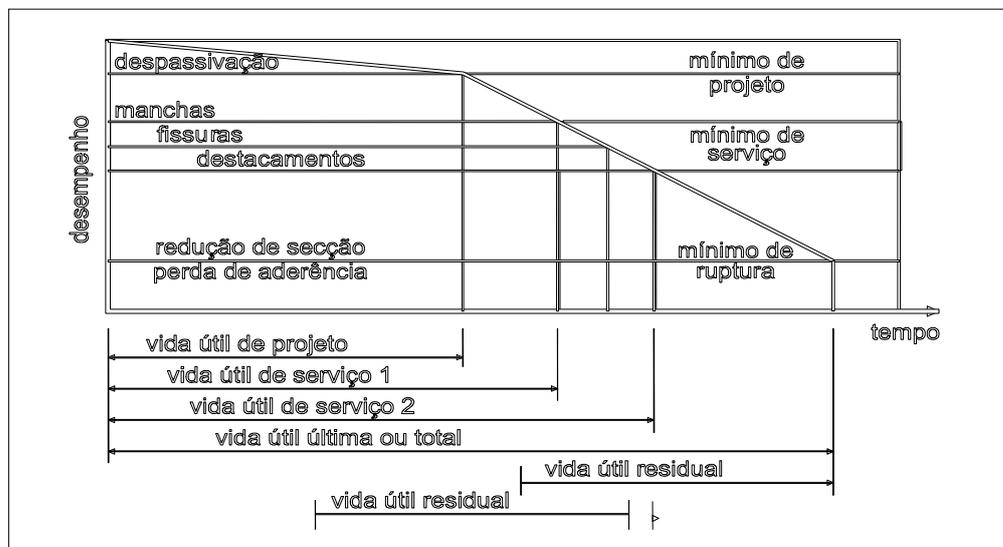
Modelo de Vida Útil para corrosão da armadura

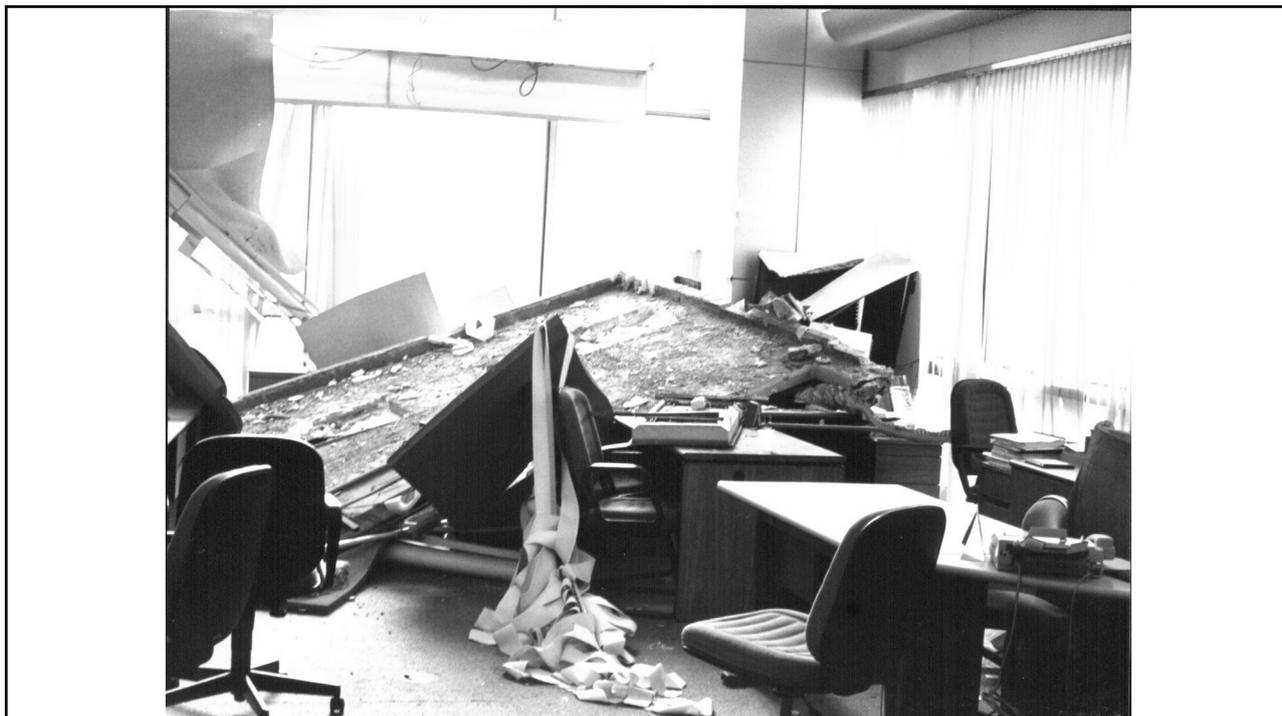
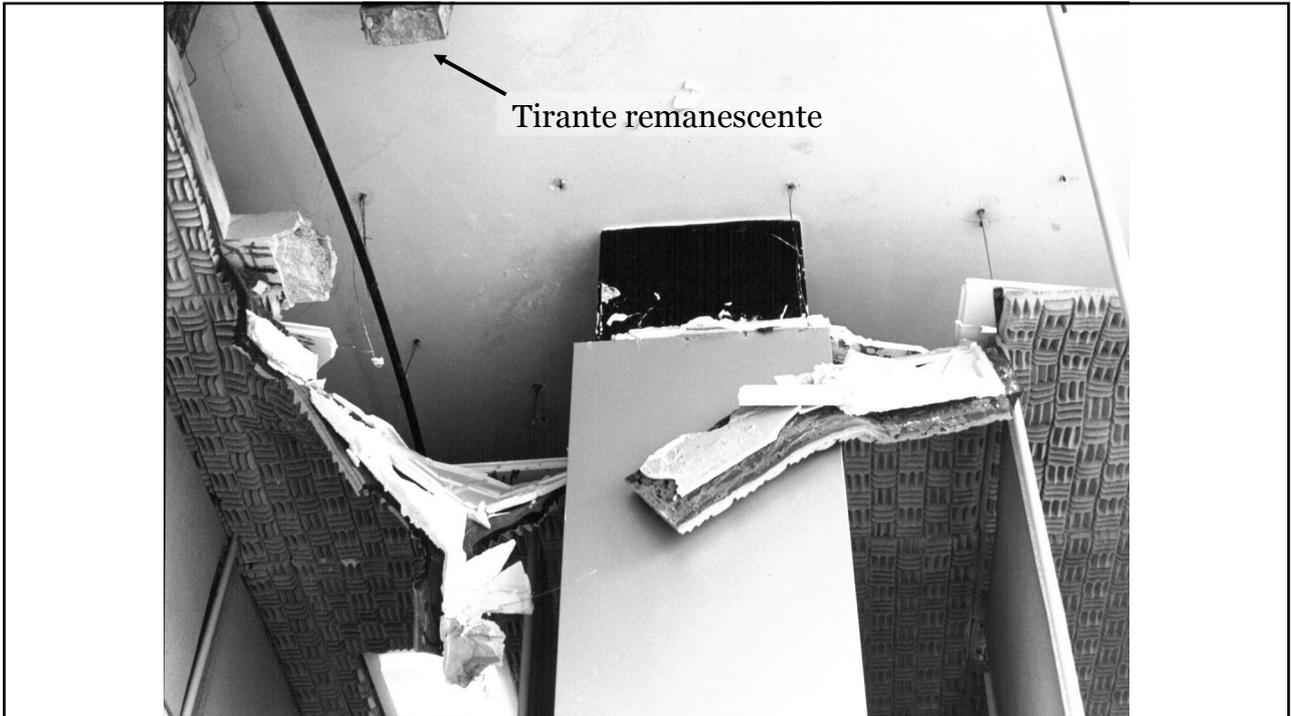
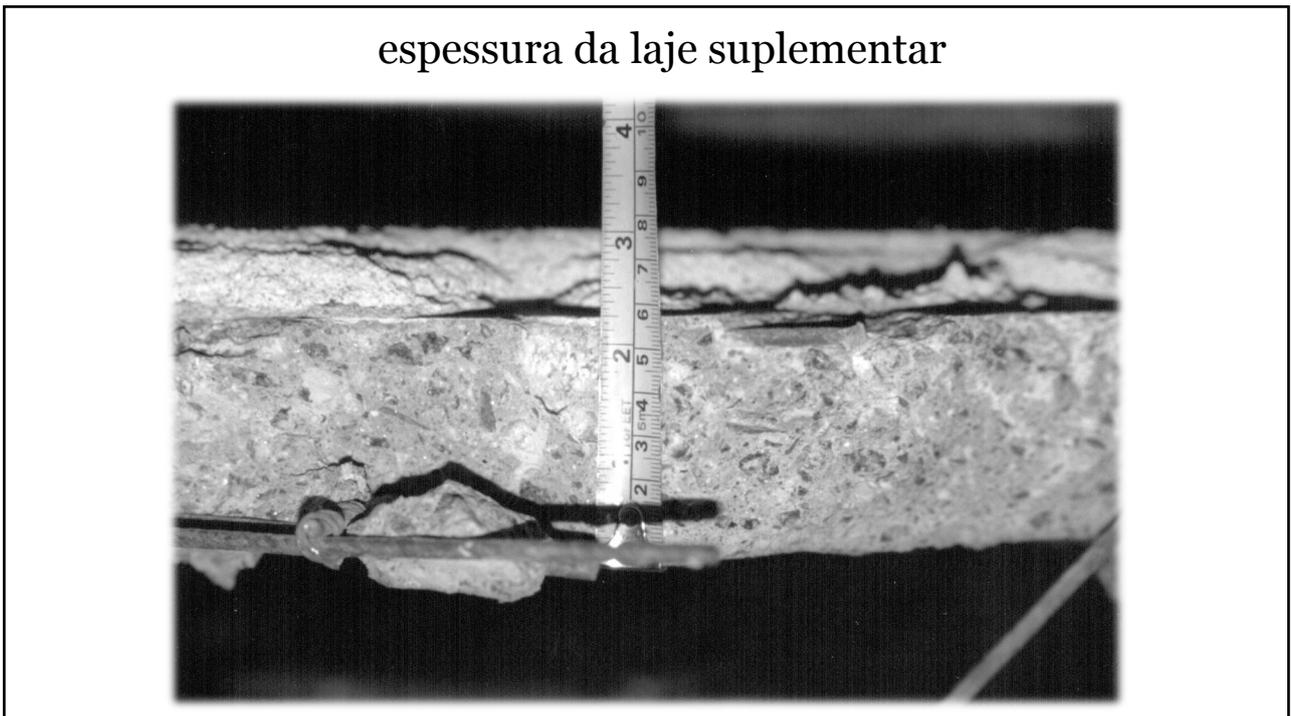
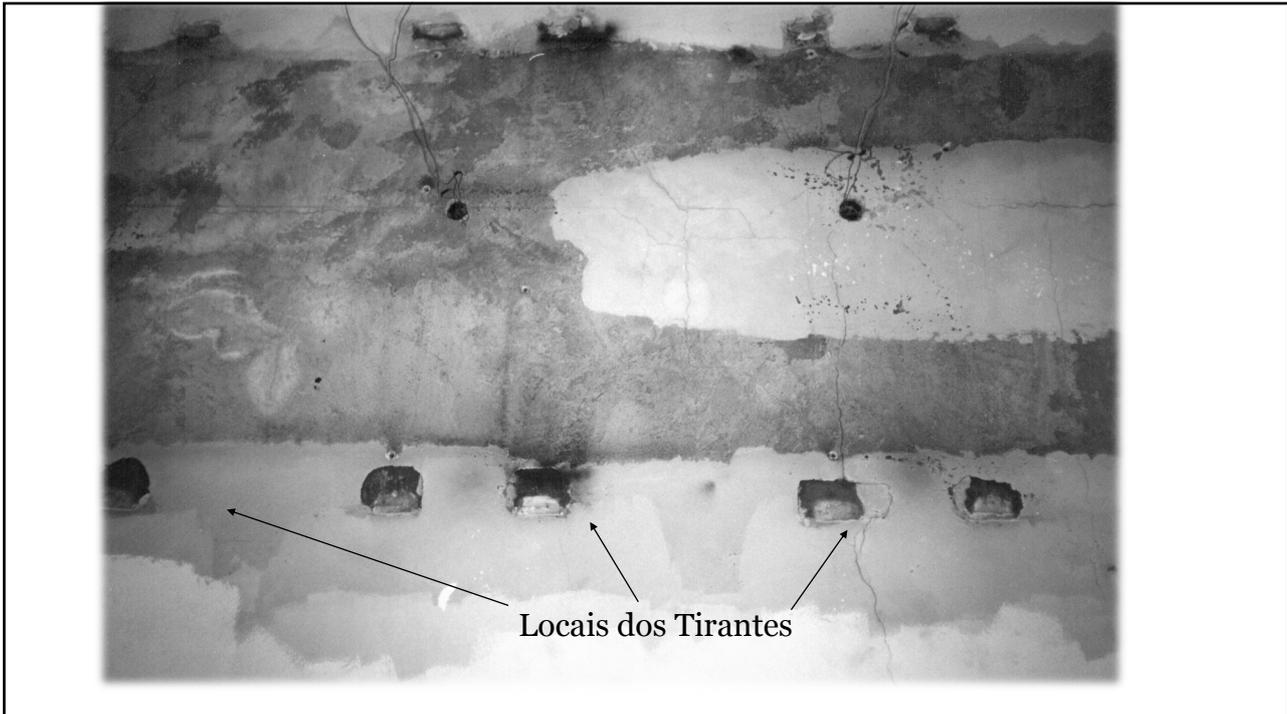
Colapso de parte da estrutura de uma laje suplementar no último andar de um edifício situado na cidade de São Paulo.

**Corrosão das armaduras dos tirantes
(pendurais) de sustentação da laje
suplementar, construída em concreto
armado.**

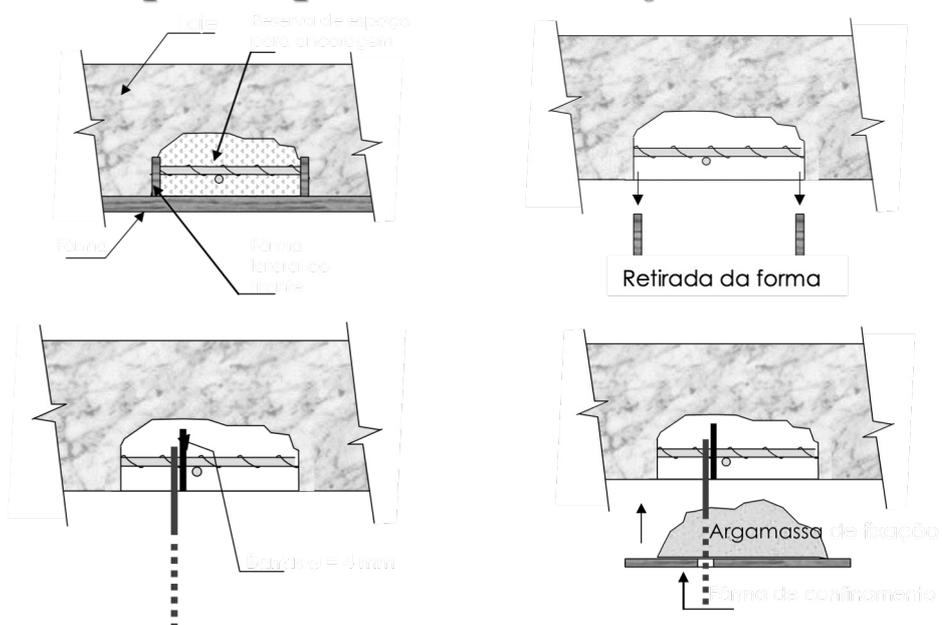
Sequência provável de execução dos tirantes

Sistema construtivo não convencional com dificuldades operacionais para confecção e fixação dos tirantes das lajes suplementares, à laje da cobertura, propiciando a existência de deficiências na região de contato tirante/lajes.

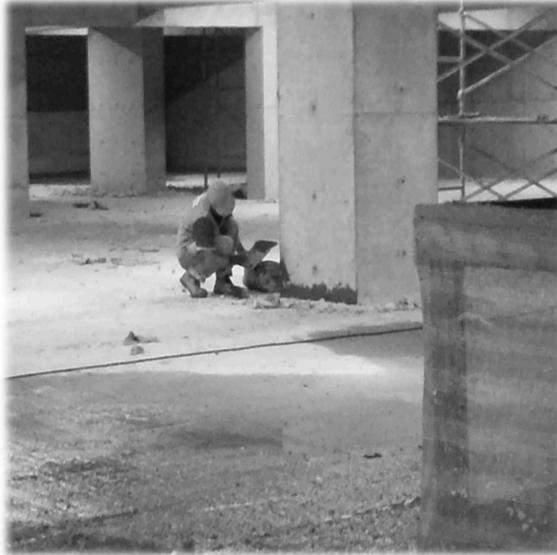
Reparo Estrutural !?

Todo reparo estrutural deve ser realizado com argamassa, graute ou concreto com resistência bem superior à do elemento. No mínimo igual.

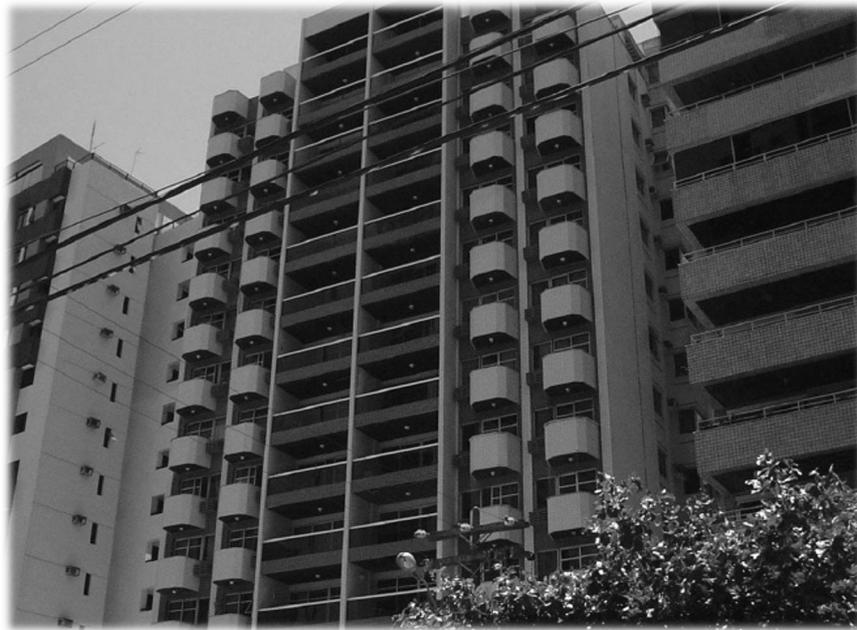
EDIFÍCIO AREIA BRANCA – Pernambuco

semanas antes

Recife, Pernambuco
14 de outubro de 2004
quinta-feira às 20:30h
1977 → 1979
25 anos
12 andares + térreo + 1 garagem

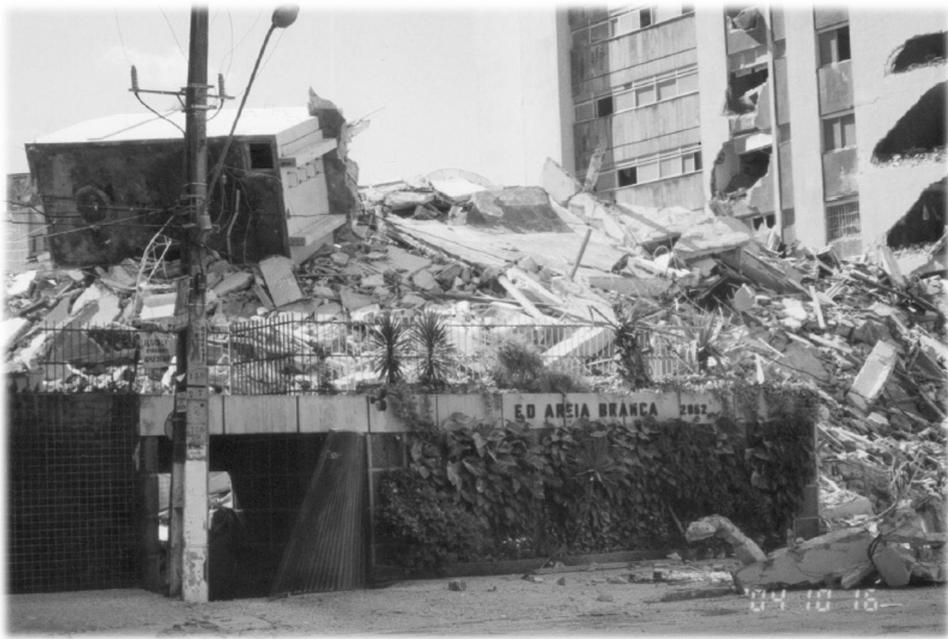
Escombros - manhã seguinte do desabamento

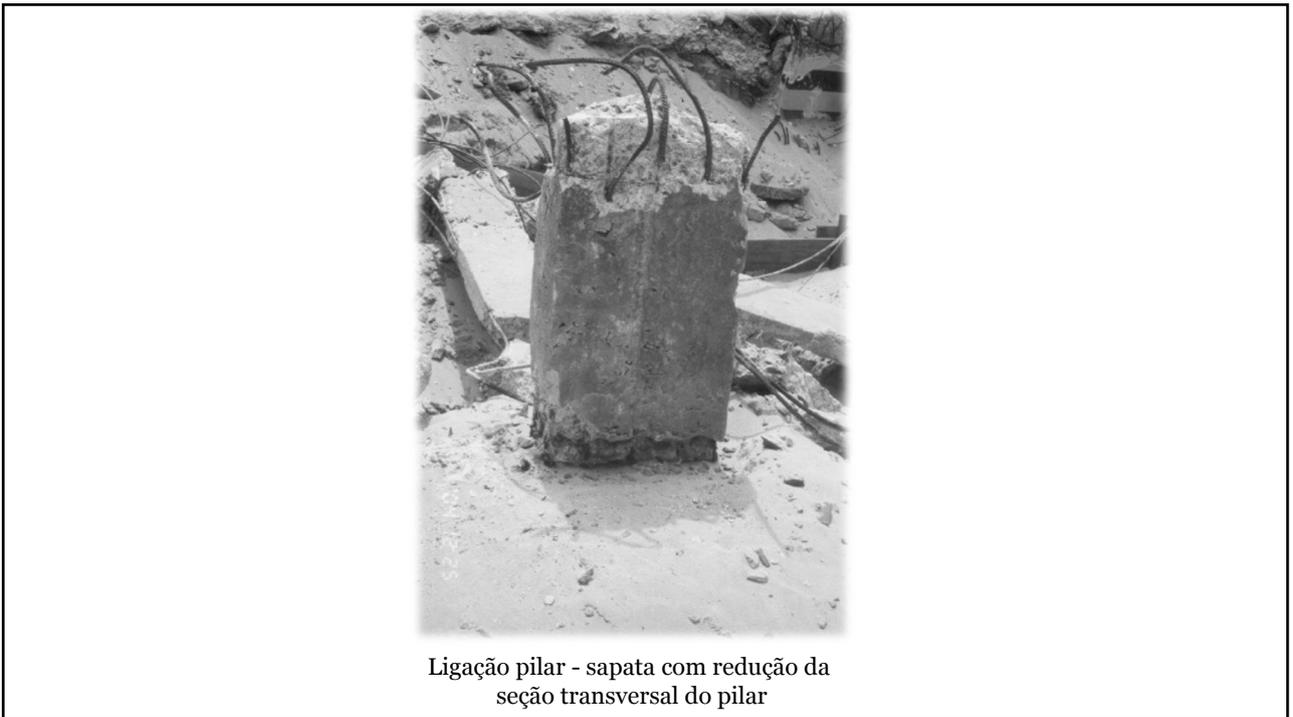
Ligação pilar - sapata com redução da seção transversal do pilar

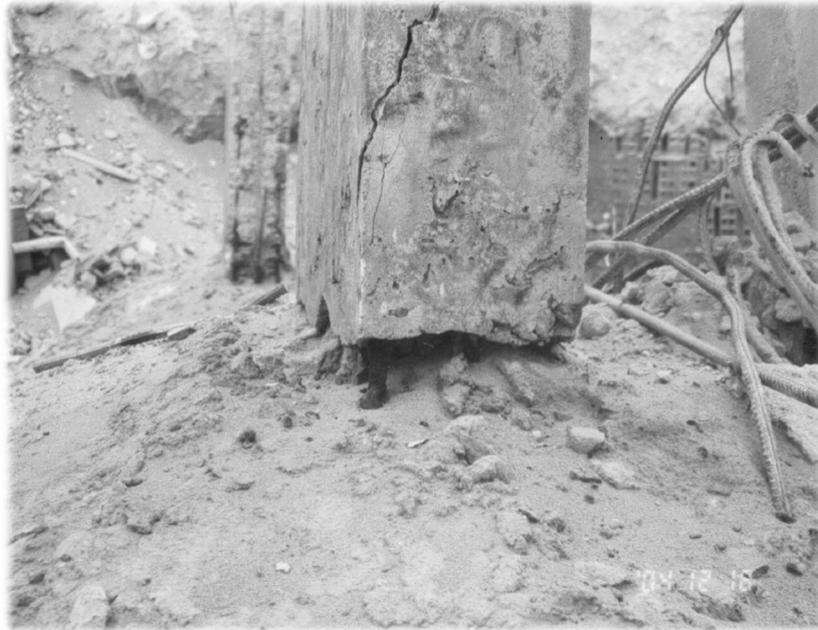
Ligação pilar - sapata com redução da seção transversal do pilar
