programa  
**MASTER P=EC**  
IBRAÇON

**Paulo Helene**  
Diretor PhD Engenharia  
Prof. Titular Universidade de São Paulo  
Gestor e Ex-Presidente ALCONPAT Internacional  
Ex-Presidente e Conselheiro Permanente IBRAÇON  
Member fib(CEB-FIP) Model Code for Service Life Design  
Conselheiro da CNTU, SEESP, PMSP e ABNT

**ALERTA NAS PONTES E VIADUTOS**  
Na visão de dez entre dez especialistas a manutenção periódica e preventiva é mais barata do que o reparo de danos depois que ocorrem os sinistros

# AUSÊNCIA DE MANUTENÇÃO NO VIÁRIO URBANO PERIGOS RONDAM AS PONTES E VIADUTOS

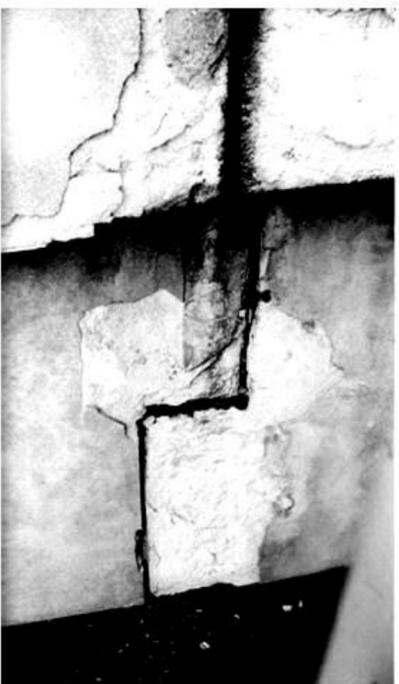
**foto 25 - VIADUTO SAMPAIO CORREA (ou Viaduto Faria-Timbó) (em 1985)**  
**Dente Gerber no ramo do viaduto situado ao lado do ramo acidentado em 1985 (o viaduto foi inaugurado em 1965).**

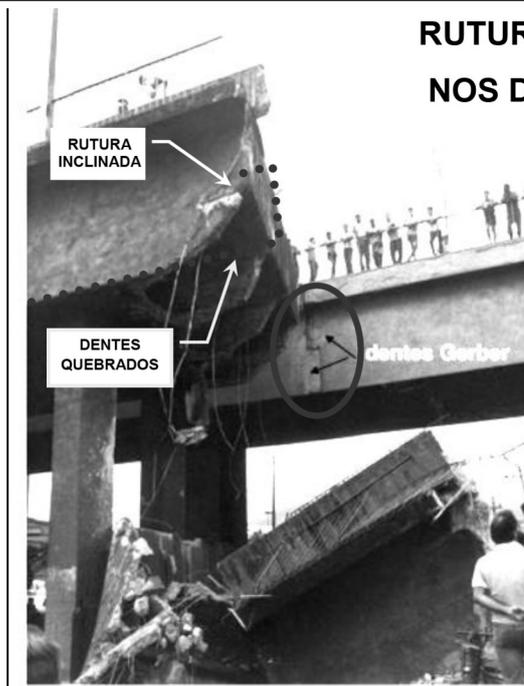
### RUTURAS INCLINADAS NOS DENTES GERBER

CORROSAO NA ARMADURA

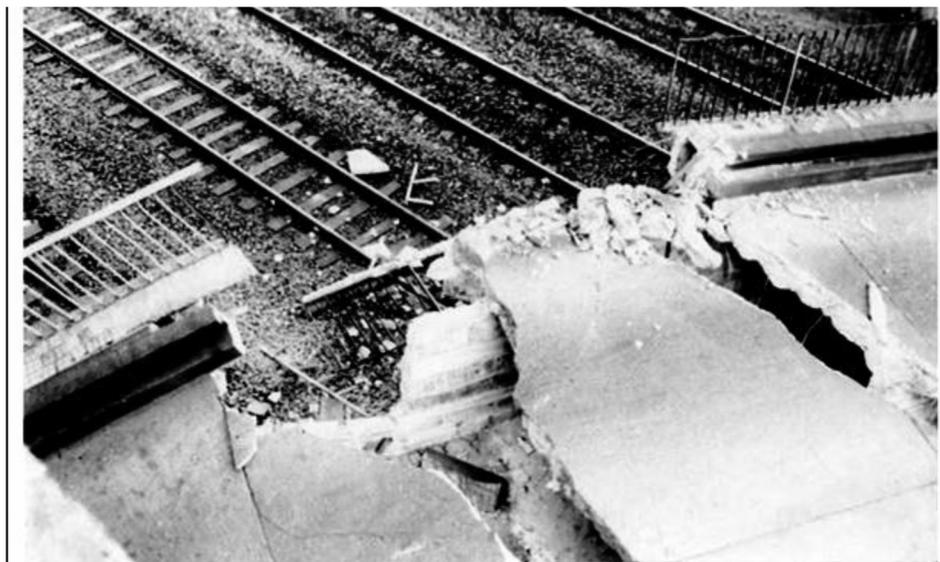
foto 27 - VIADUTO SAMPAIO CORREA (em 1985)

O vão isostático, que estava apoiado nos dentes Gerber inferiores do viaduto que se romperam no acidente, partiu-se em vários pedaços ao cair sobre as linhas férreas. 61

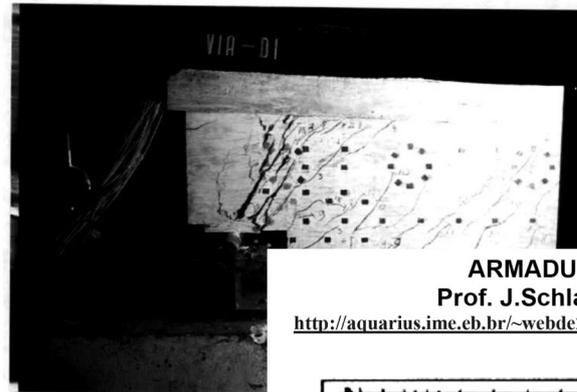
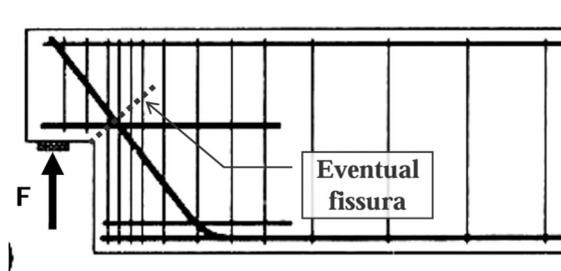
ARMADURA SUGERIDA por  
Prof. J. Schlaich e Prof. K. Schaefer

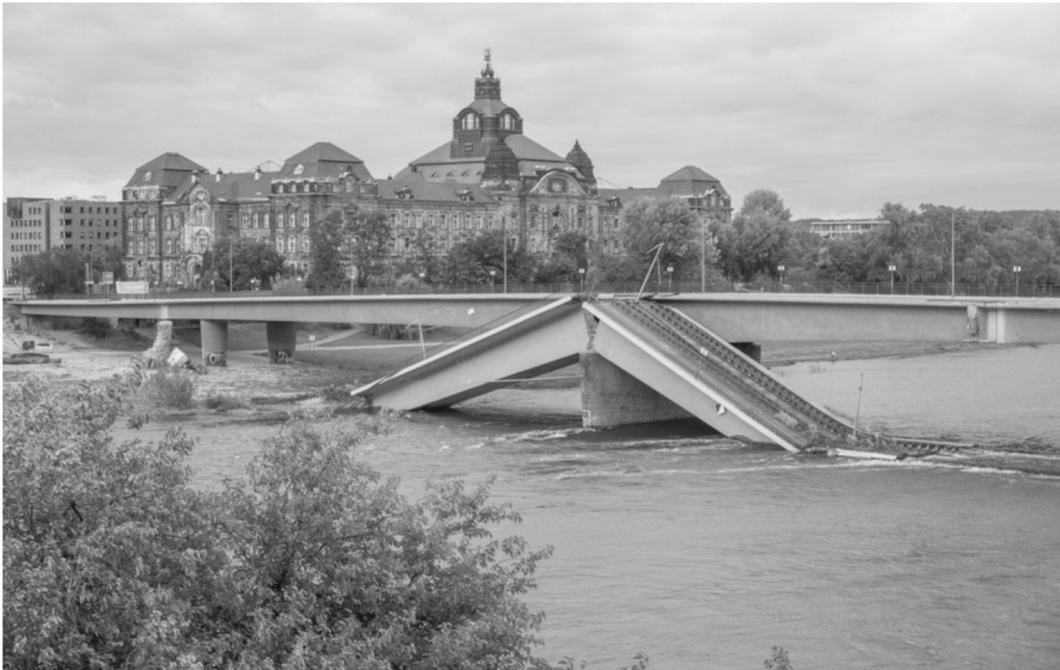
# Dresden bridge failure caused by hydrogen-induced stress corrosion, report confirms

An interim report from Professor Steffen Marx from the Technical University of Dresden's Institute of Structural Concrete, who was commissioned by authorities in Dresden to carry out an investigation, found that the cause of the accident on 11 September this year was "hydrogen-induced stress corrosion cracking".

The bridge, which was completed in 1971, suffered corrosion damage during its construction through a combination of manufacturing methods employed 50 years ago and the influence of the weather on the steel while it was being built, the investigation found.

That corrosion, combined with material fatigue caused by traffic stress, led to the bridge's failure. Over 68% of the tendons in the carriageway on the collapsed section were found to be severely damaged to the point of failure.

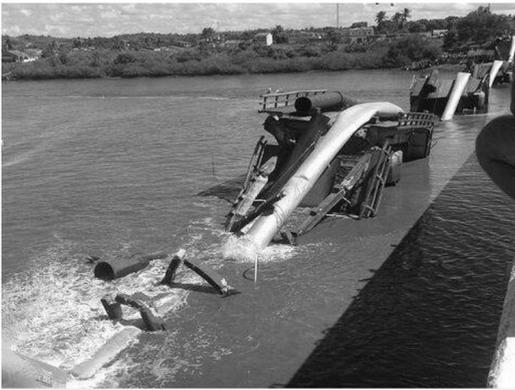
Ponte era bastante antiga e pode não ter suportado peso (Foto: Divulgação/André Amorim)

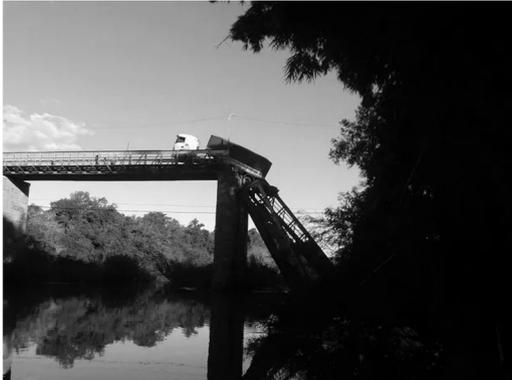
Ponte antiga desabou no Centro de Jaguari, RS (Foto: Fábio Pinto/Arquivo pessoal)

Segundo a Brigada Militar, a ponte tem mais de 100 anos e estaria sem manutenção.

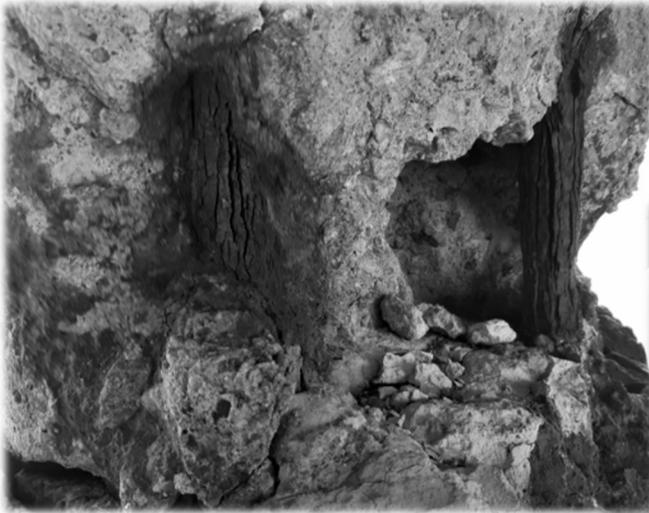
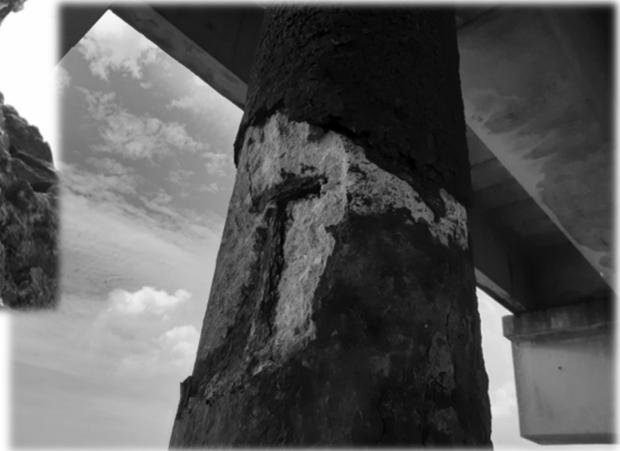
Detalhe do fuste emerso de duas estacas distintas

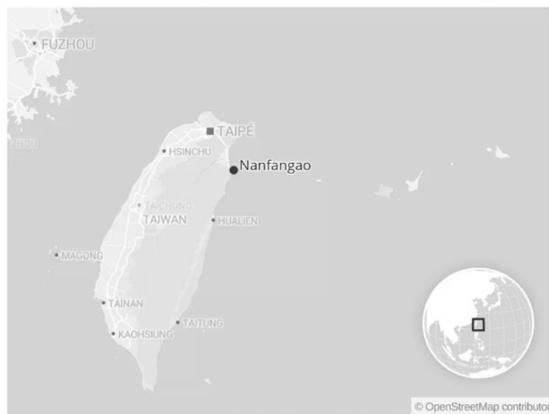
Ponte cai e deixa feridos em Nanfangao, Taiwan — Foto: Lara Pinheiro/G1

Na hora do incidente, o tempo estava ensolarado, mas o colapso ocorreu horas depois de um tufão varrer a ilha. As autoridades não disseram se a tempestade comprometeu a ponte, nem deram detalhes sobre a causa do desmoronamento. A Agência Central de Notícias, administrada pelo governo, disse que um pier da estrutura pode ter desabado.

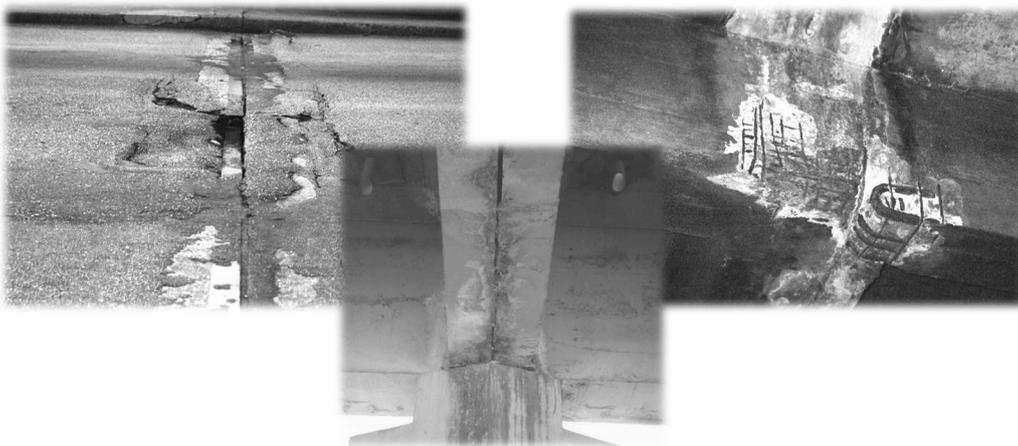
### ***Juntas do tabuleiro***

- Vedação danificada ou inexistente, cantos quebrados:
  - Infiltração de água, lixiviação do concreto, corrosão das armaduras.

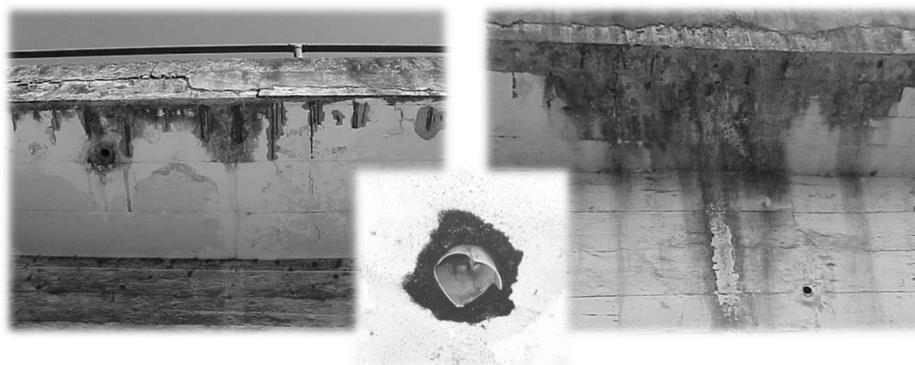
### ***Drenagem de pista ineficiente, ausência de pingadeiras e buzinetes***

- Manchas de escurimento, infiltrações e lixiviação do concreto

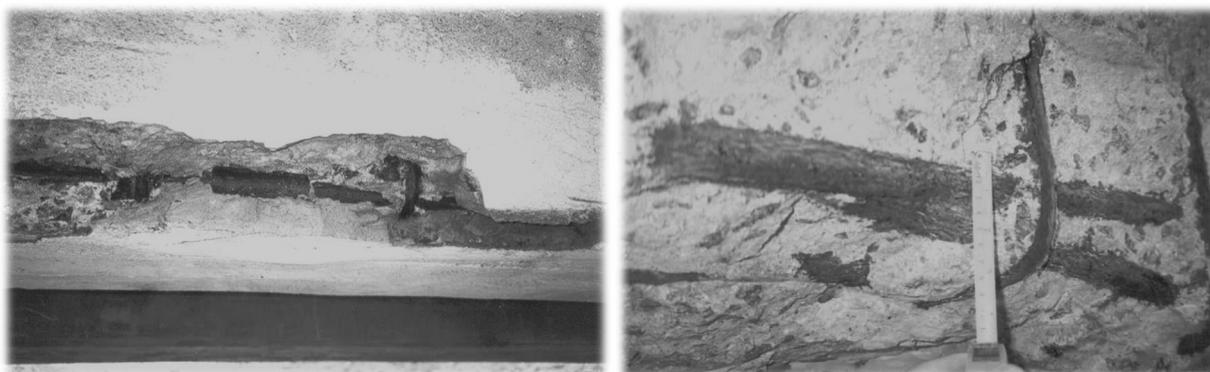
### ***Corrosão de armaduras***

- Carbonatação, penetração de íons cloreto, lixiviação do concreto, umidade excessiva, cobrimento deficiente.

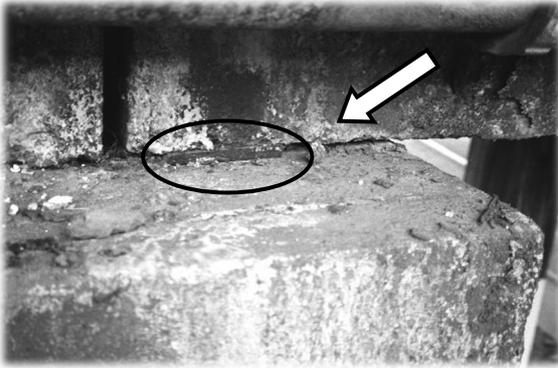
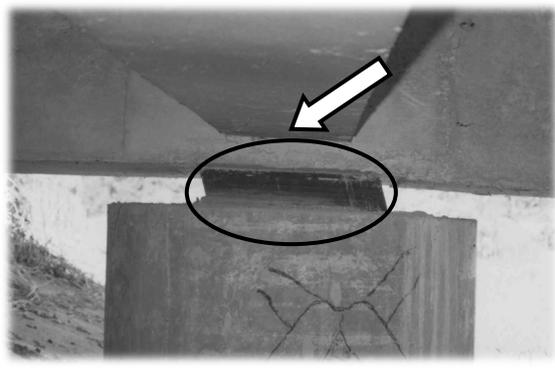
### ***Aparelhos de apoio***

- Deterioração, esmagamento ou obstrução
  - restrição à deformação da estrutura, esforços adicionais, fissuração, esmagamento do concreto

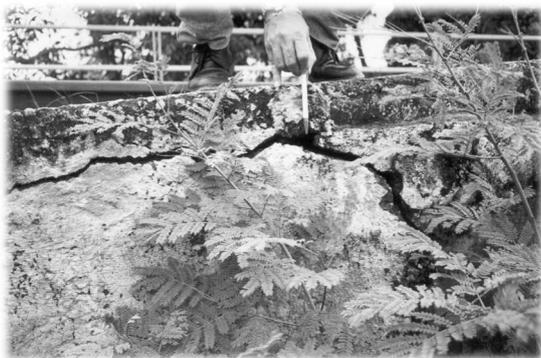
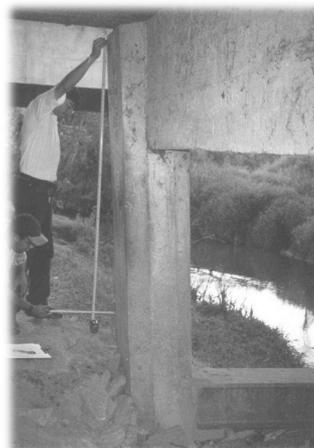
### ***Movimentação dos terraplenos dos encontros***

- Fissuras nas estruturas de contenção, esforço horizontal na mesoestrutura

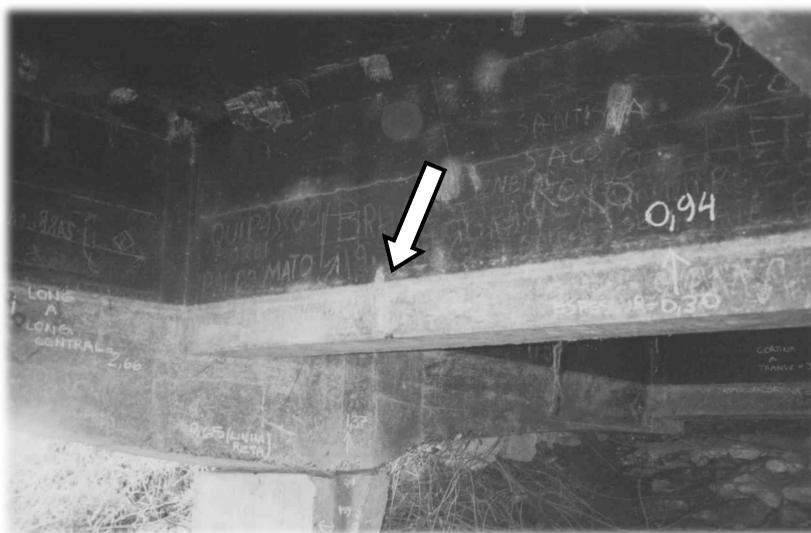
### ***Gabarito vertical***

- “Afogamento” durante enchentes.

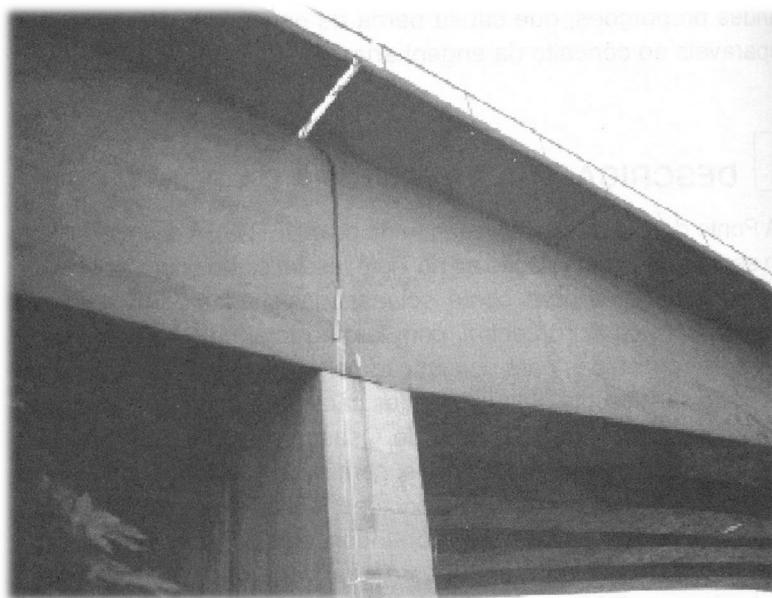
## ***Ponte dos Remédios***

**Vista lateral  
da rachadura**

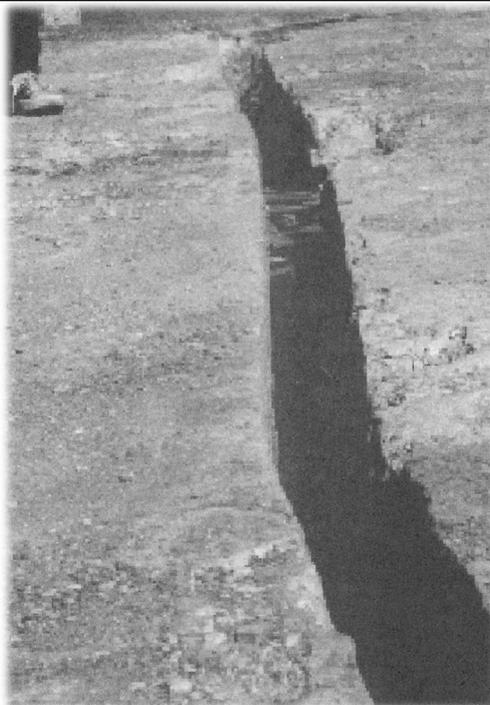
**Vista superior da rachadura**

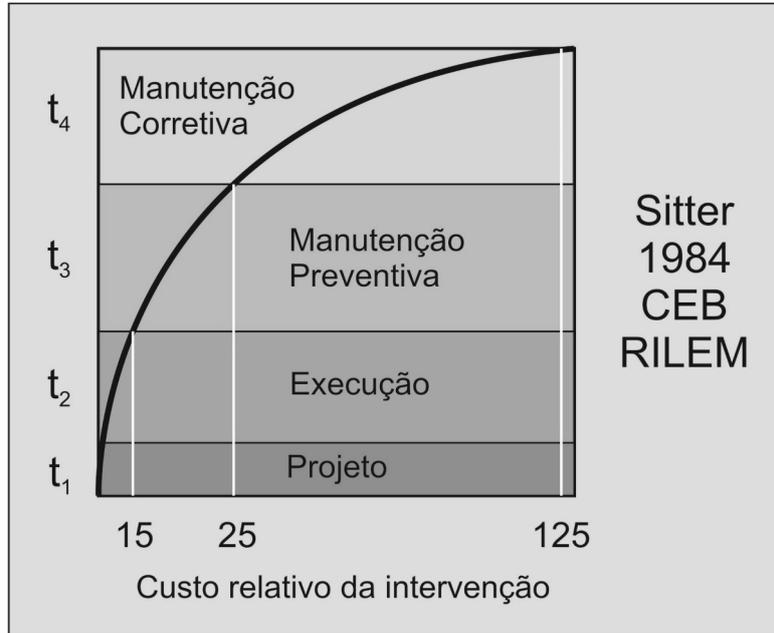
### Lei de Evolução dos Custos

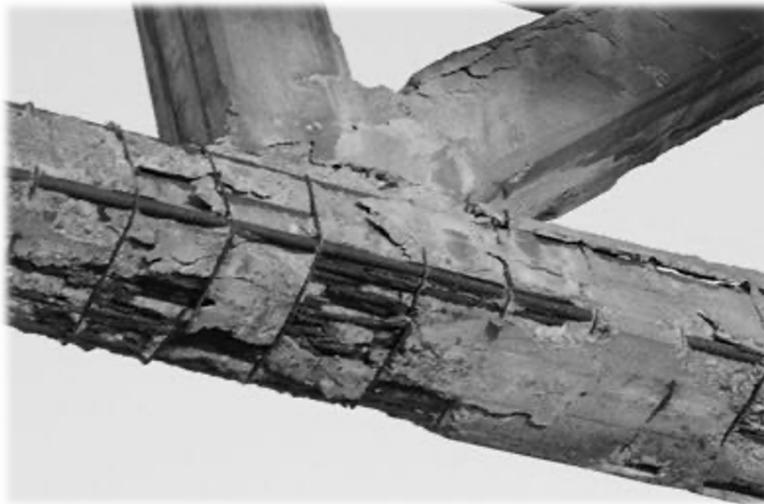
Ponte Florianópolis  
Pedro Ivo Colombo Sales  
2018

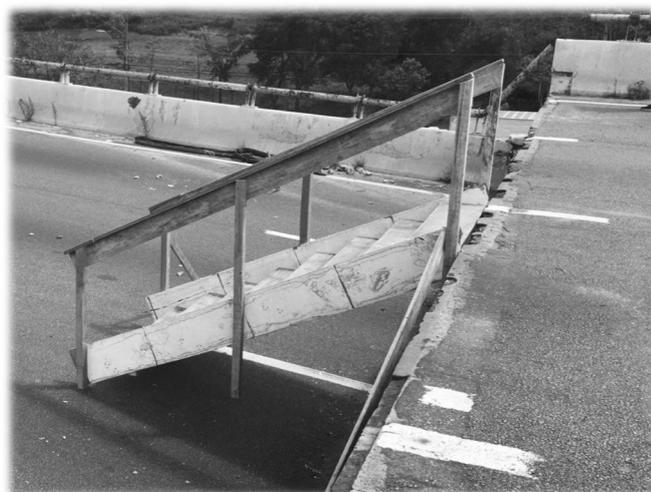
Viaduto da pista expressa da Marginal Pinheiros, cedeu cerca de 2m na madrugada da quinta-feira (15.11.2018). Por volta de 3h30, poucos motoristas trafegavam pela via. Um deles teve escoriações leves e cinco carros ficaram danificados. O viaduto passa por cima da linha 9-Esmeralda, que não teve o funcionamento afetado.

O local é rota de acesso à rodovia Castello Branco, e provoca congestionamento na região.

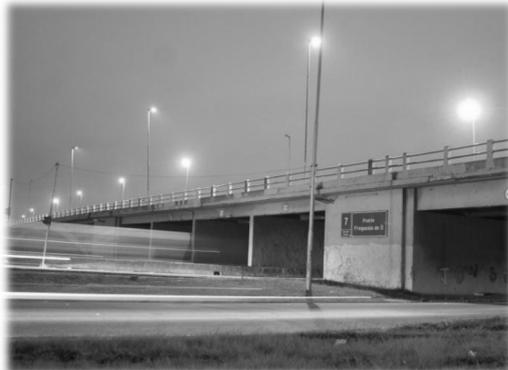
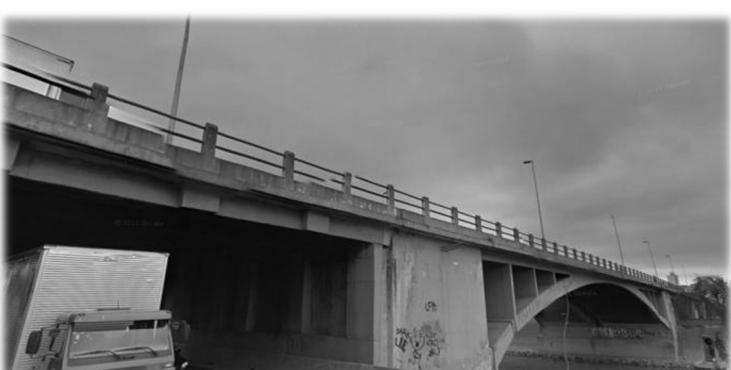
### Ponte Freguesia do Ó

- 10 vãos e um trecho em arco
- Trechos sobre a via e trecho sobre o rio
- Comprimento total: 217m
- Largura: 25m
