## Seminário de Inspeção em Pontes e Viadutos

**Paulo Helene**

# MECANISMOS FÍSICO-QUÍMICOS DE DETERIORAÇÃO

# **Ponte A Tribuna**

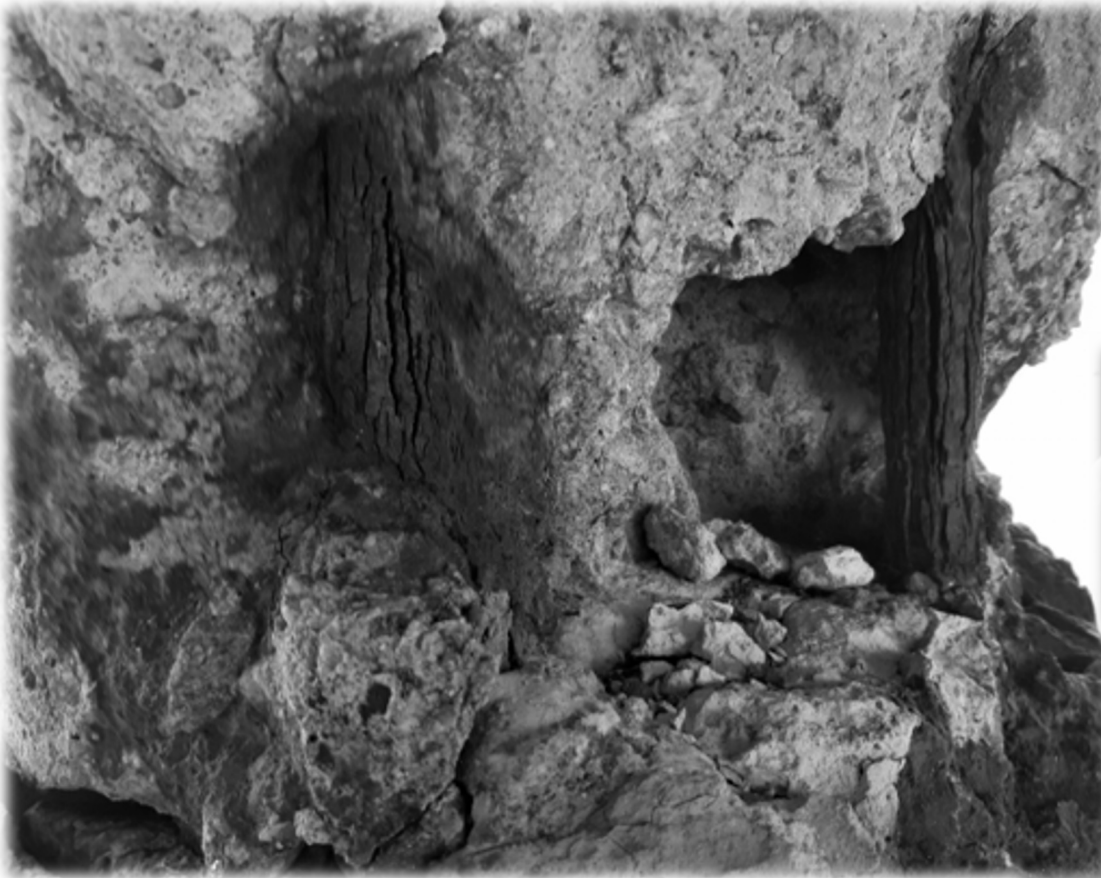
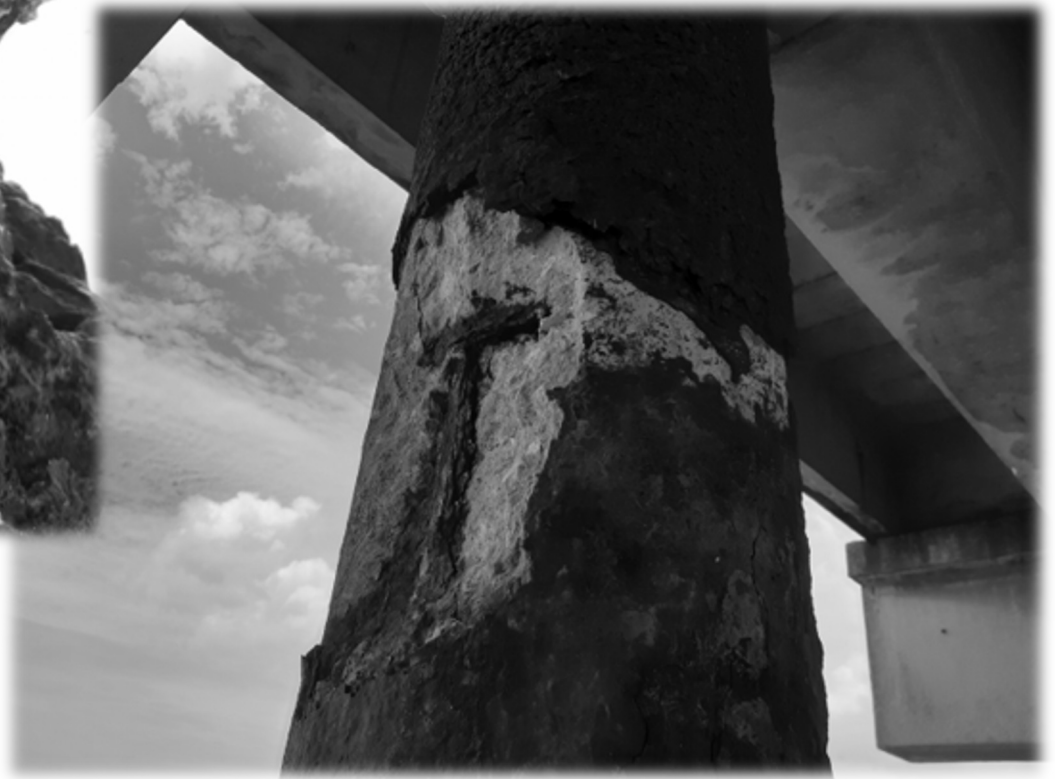
Detalhe do fuste emerso de  
duas estacas distintas

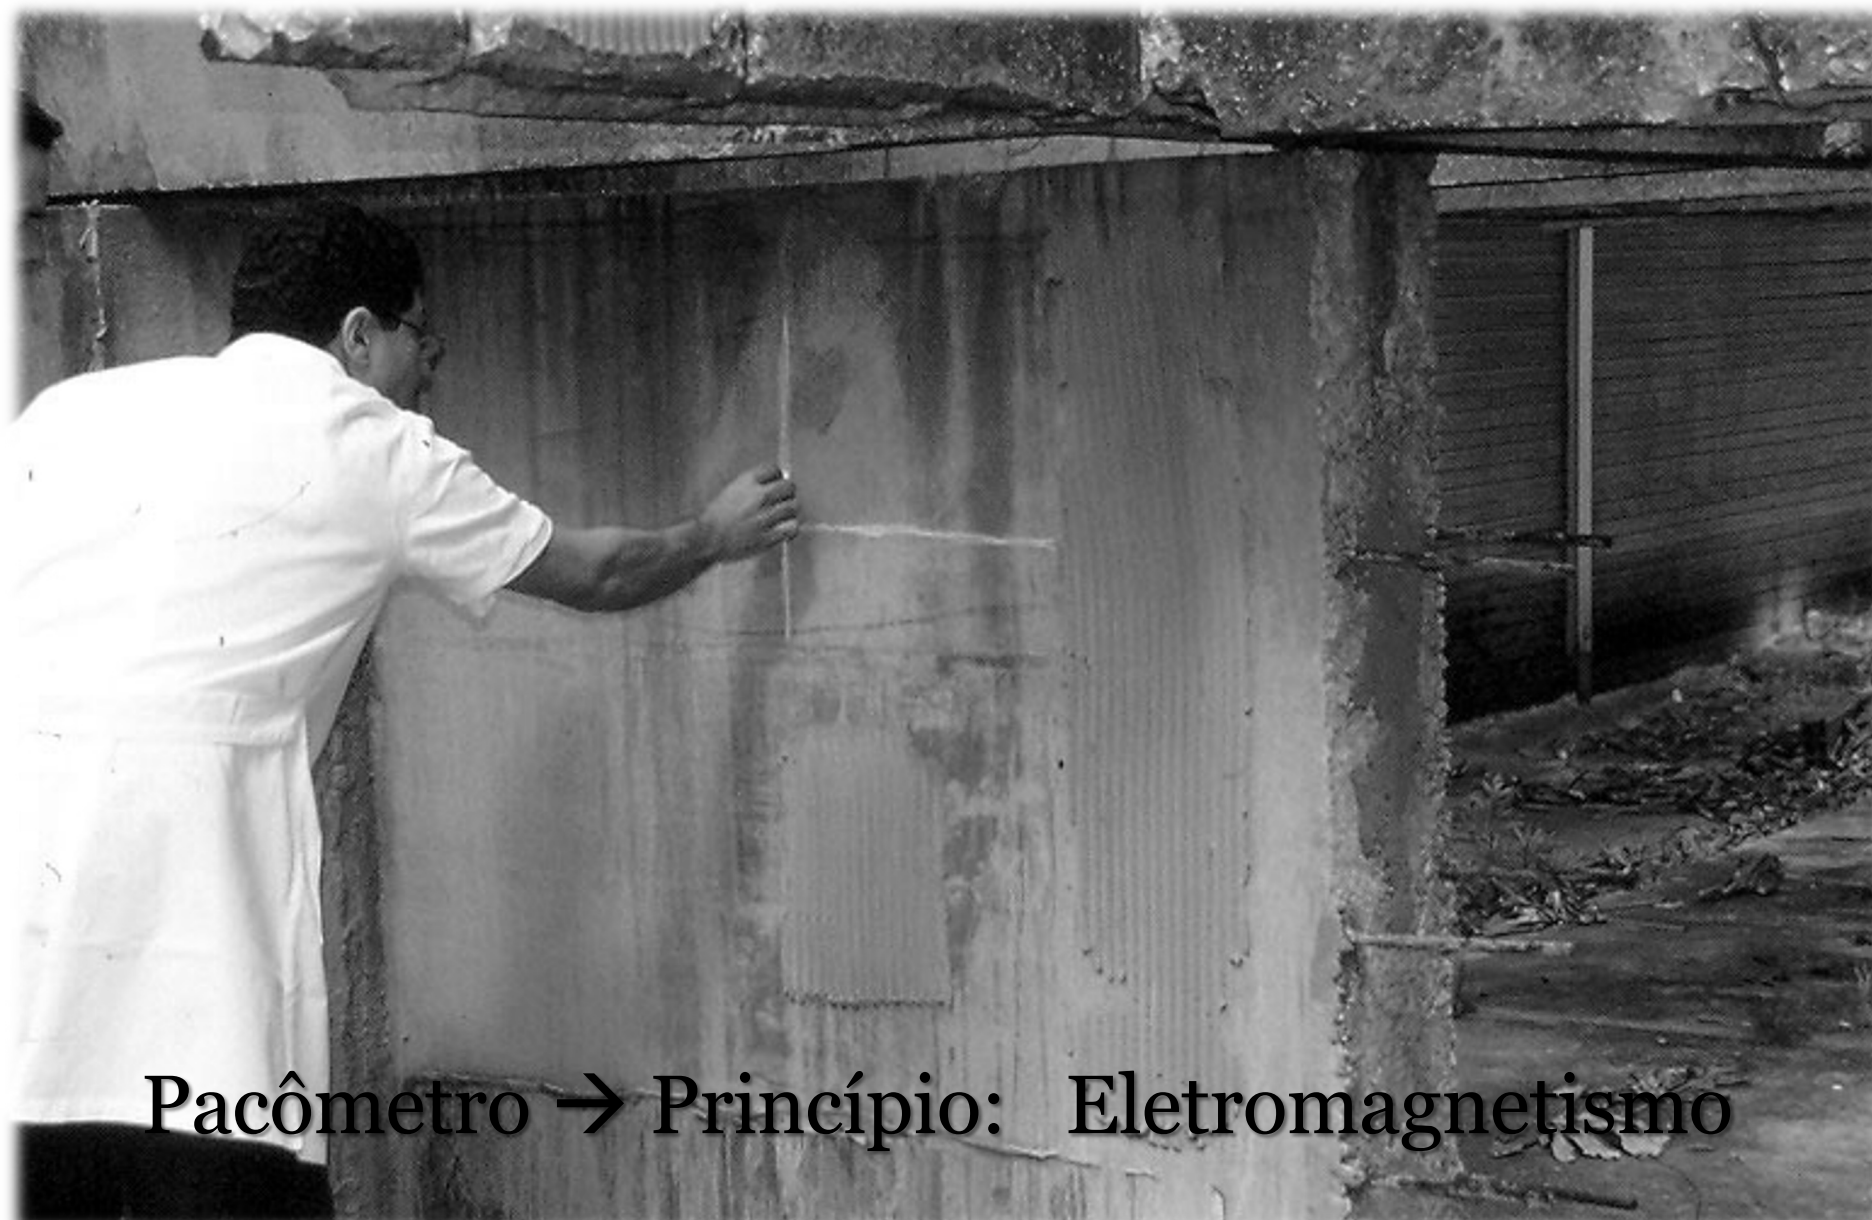
**Pacômetro BS 1881**

Pacômetro → Princípio: Eletromagnetismo

→ localizador da posição da armadura, bitola & cobrimento

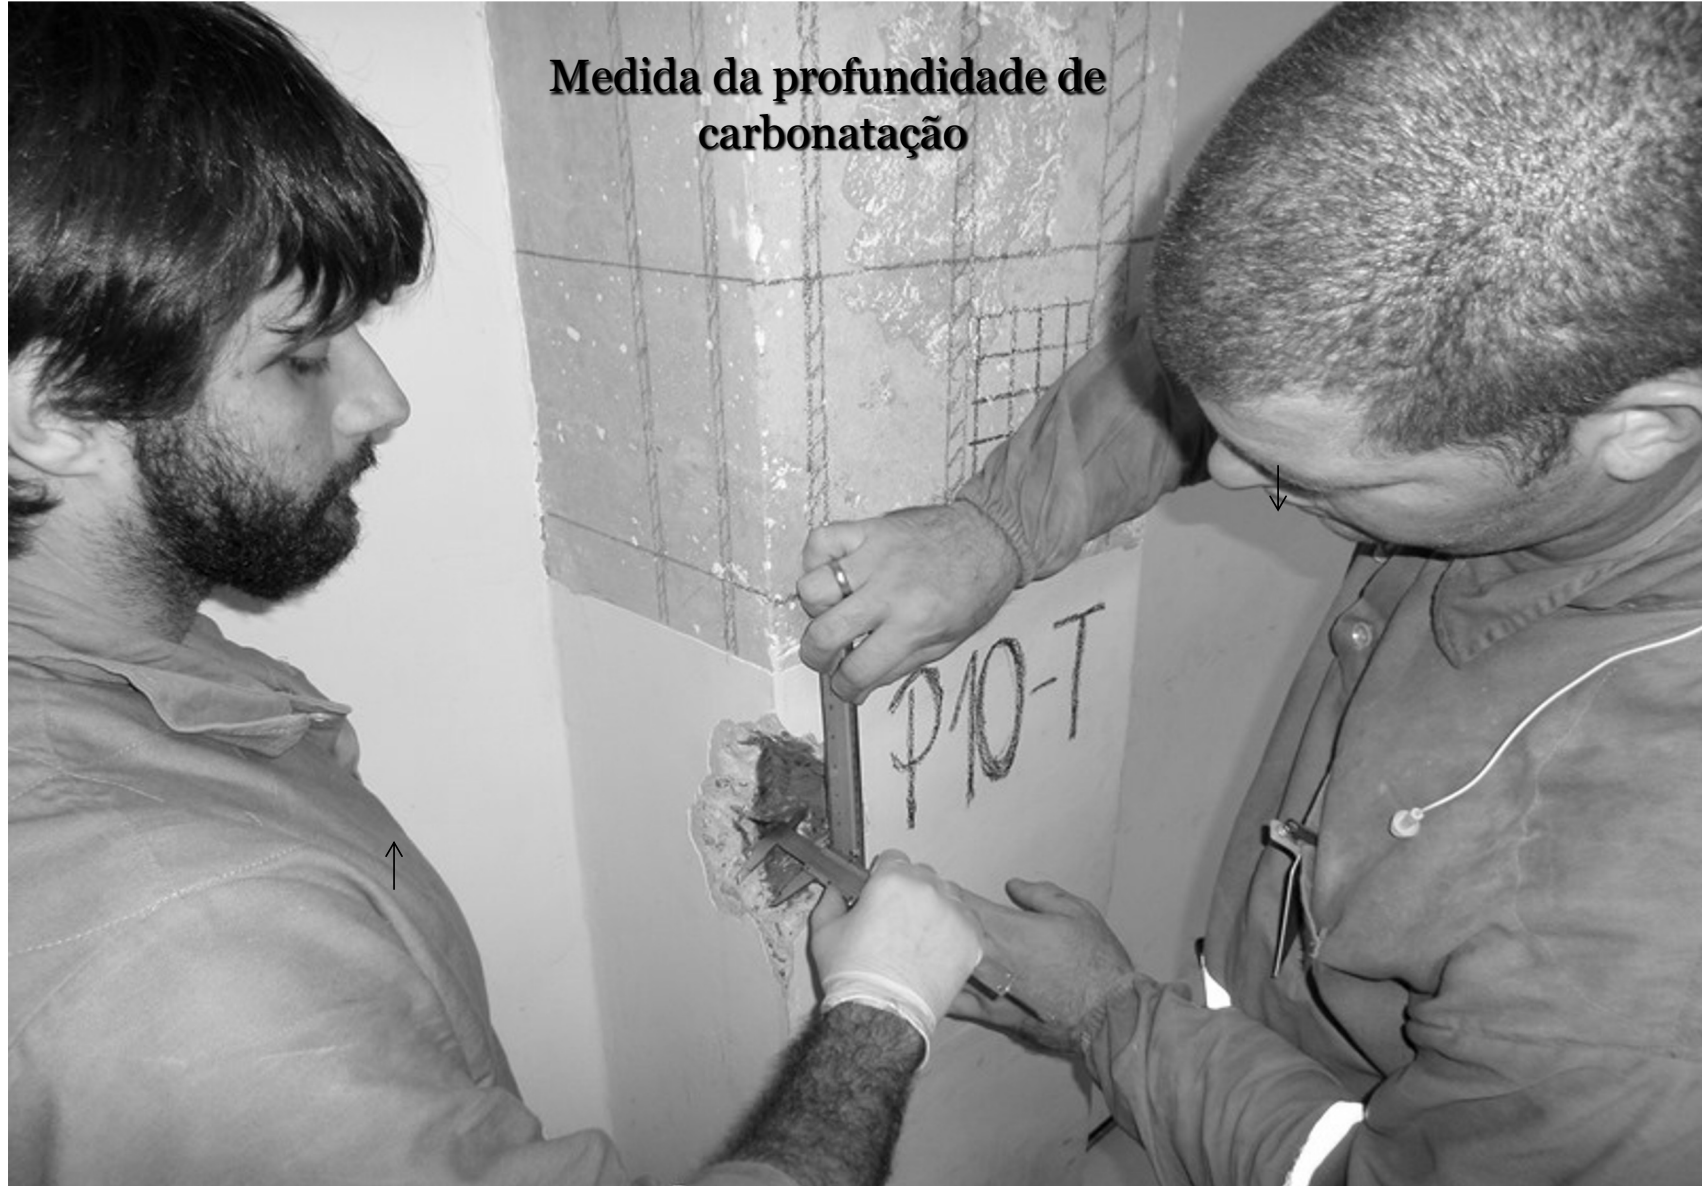
**Medida da profundidade de  
carbonatação**

- ✓ *Indicador colorimétrico → 49% álcool + 50% água potável + 1% fenolftaleína*
- ✓ *Cor → vermelho carmim/rosado forte*
- ✓ *pH de viragem → 9 (8 a 10)*

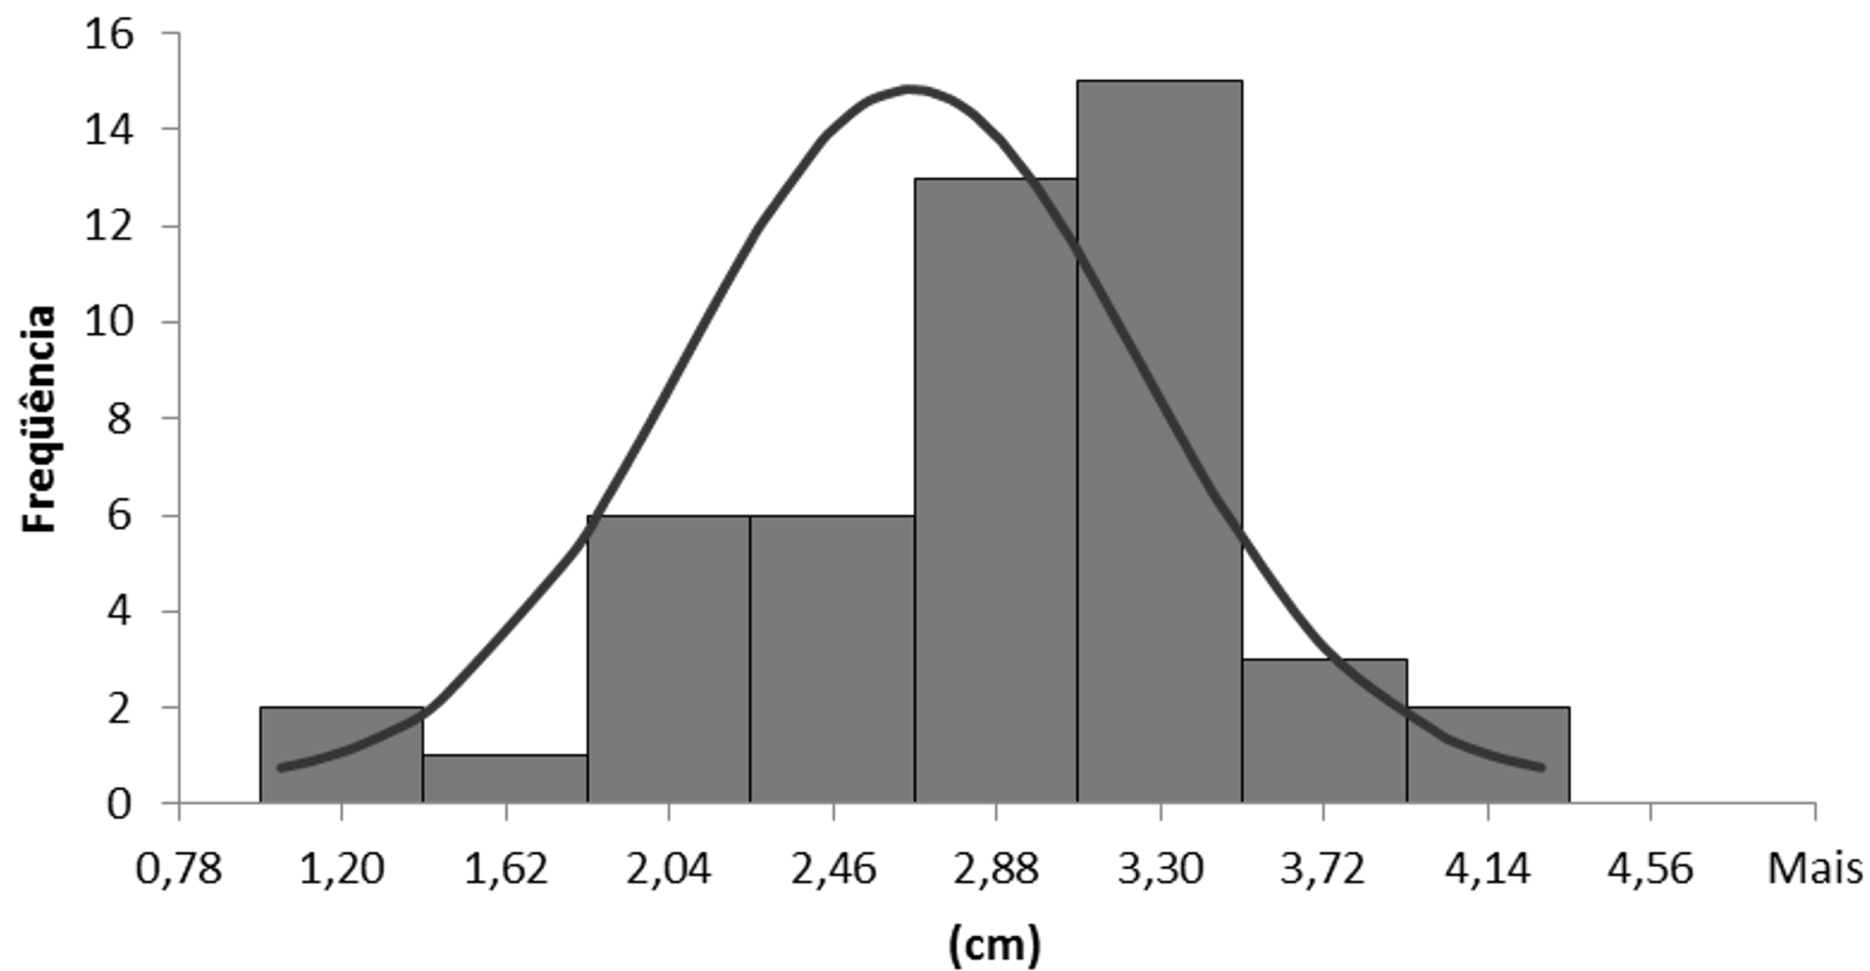
## Cobrimento (cm)

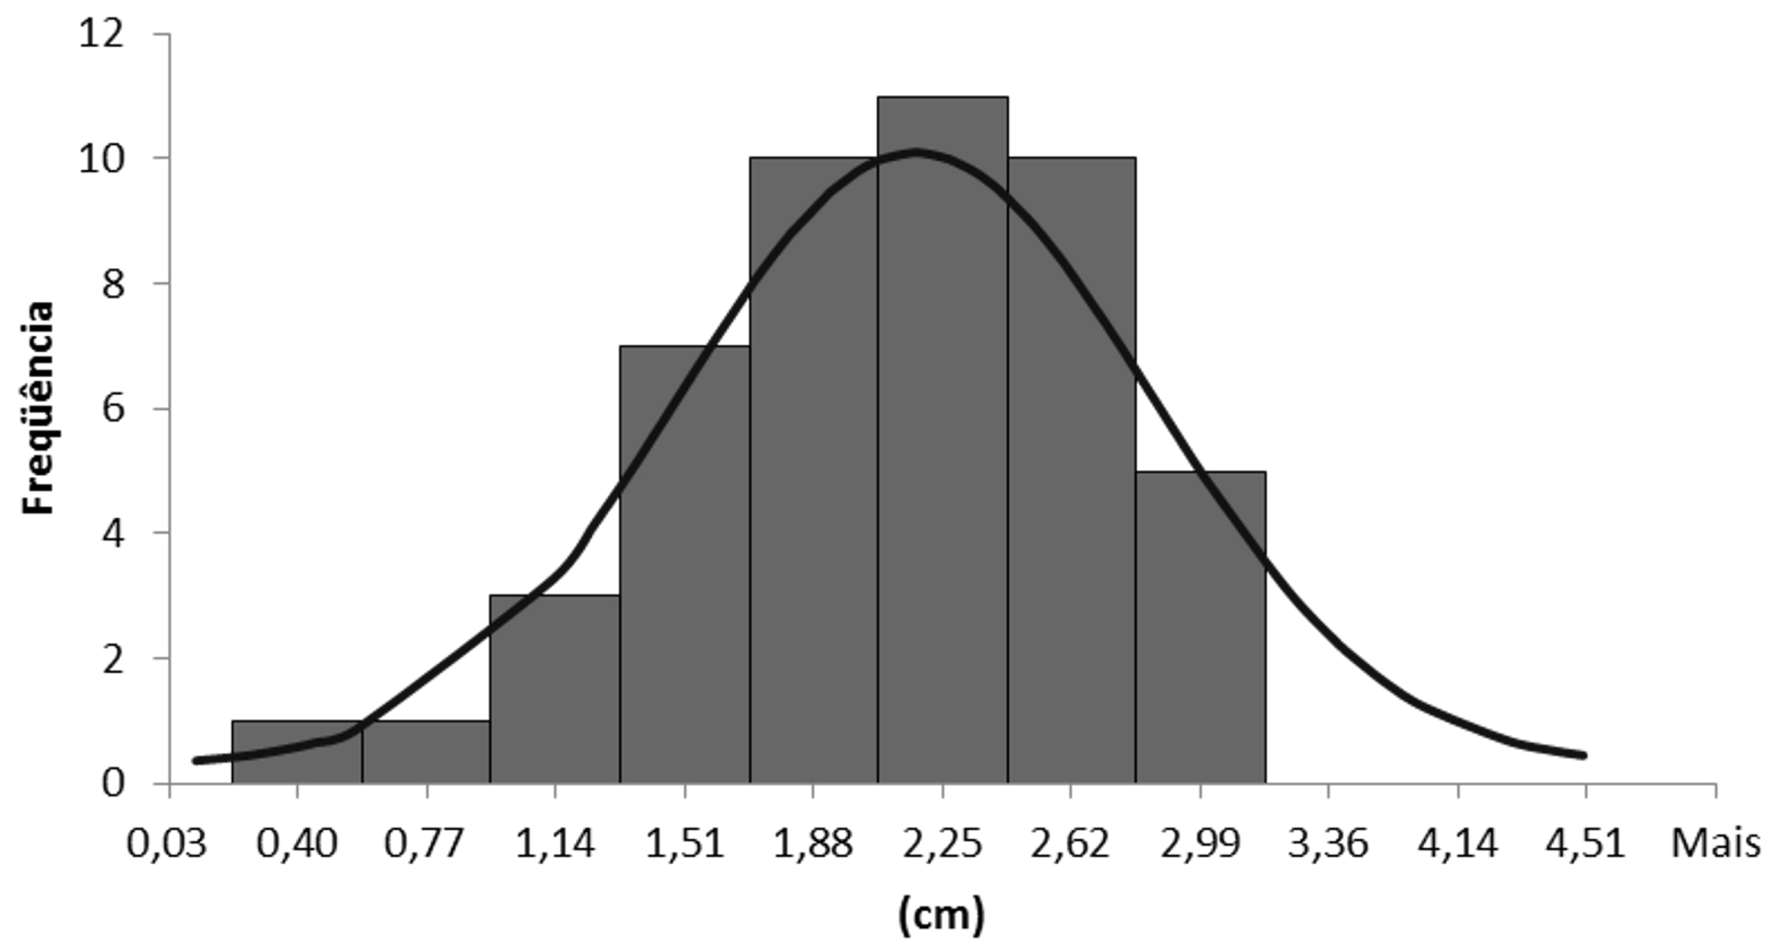
## Carbonatação (cm)

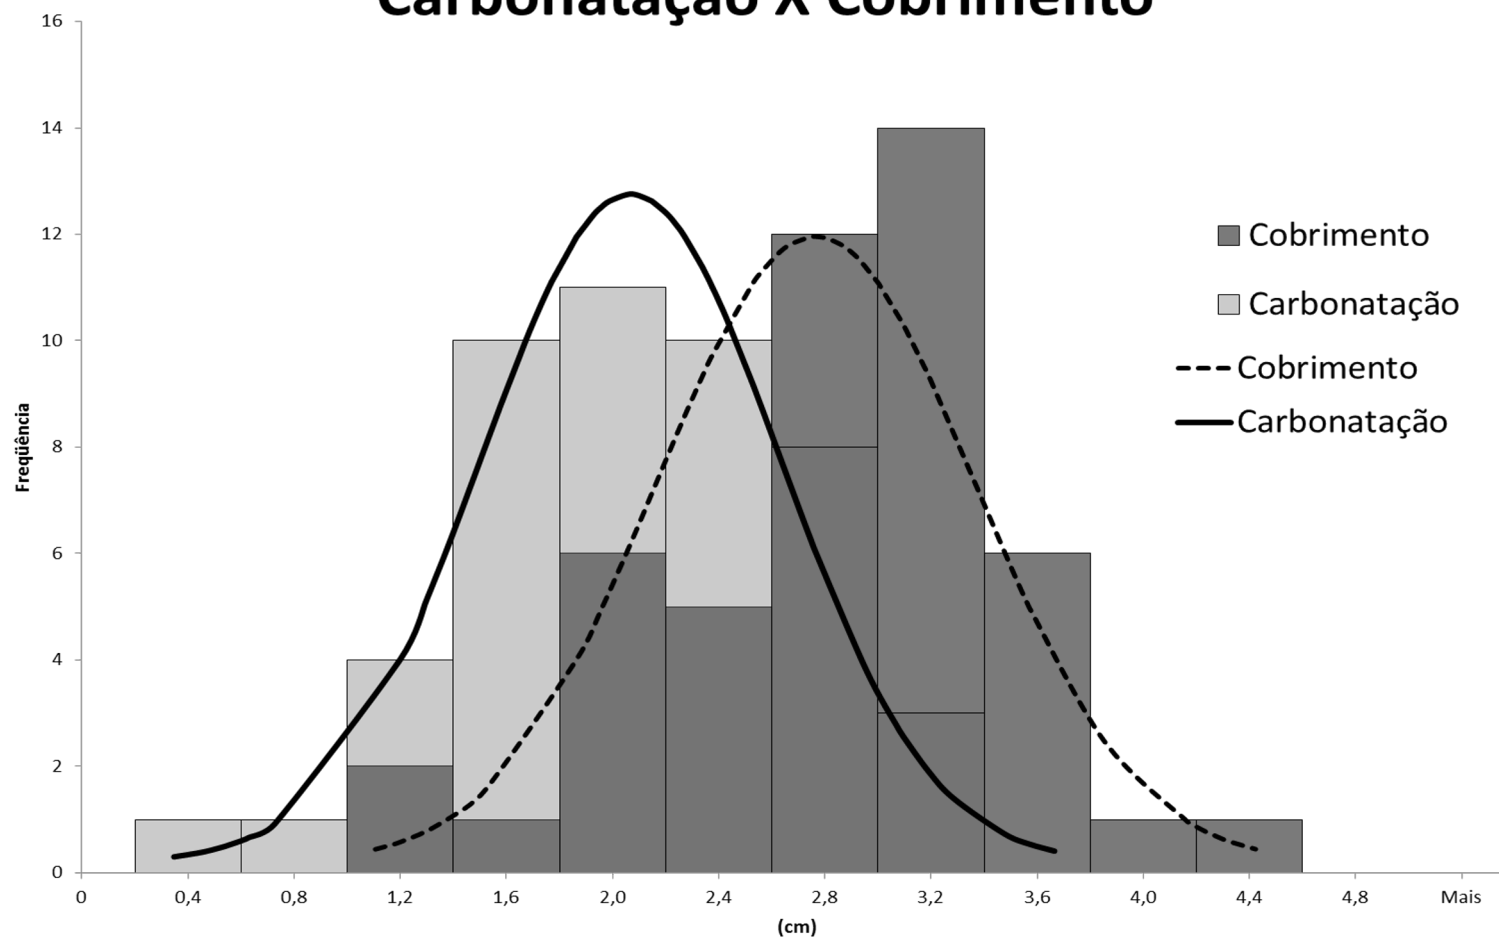
## Carbonatação X Cobrimento

**Sobreposição das distribuições de frente de carbonatação (vermelho) com espessura de cobrimento observando-se que em várias situações há armaduras despassivadas, pois a frente de carbonatação já atingiu a armadura.**

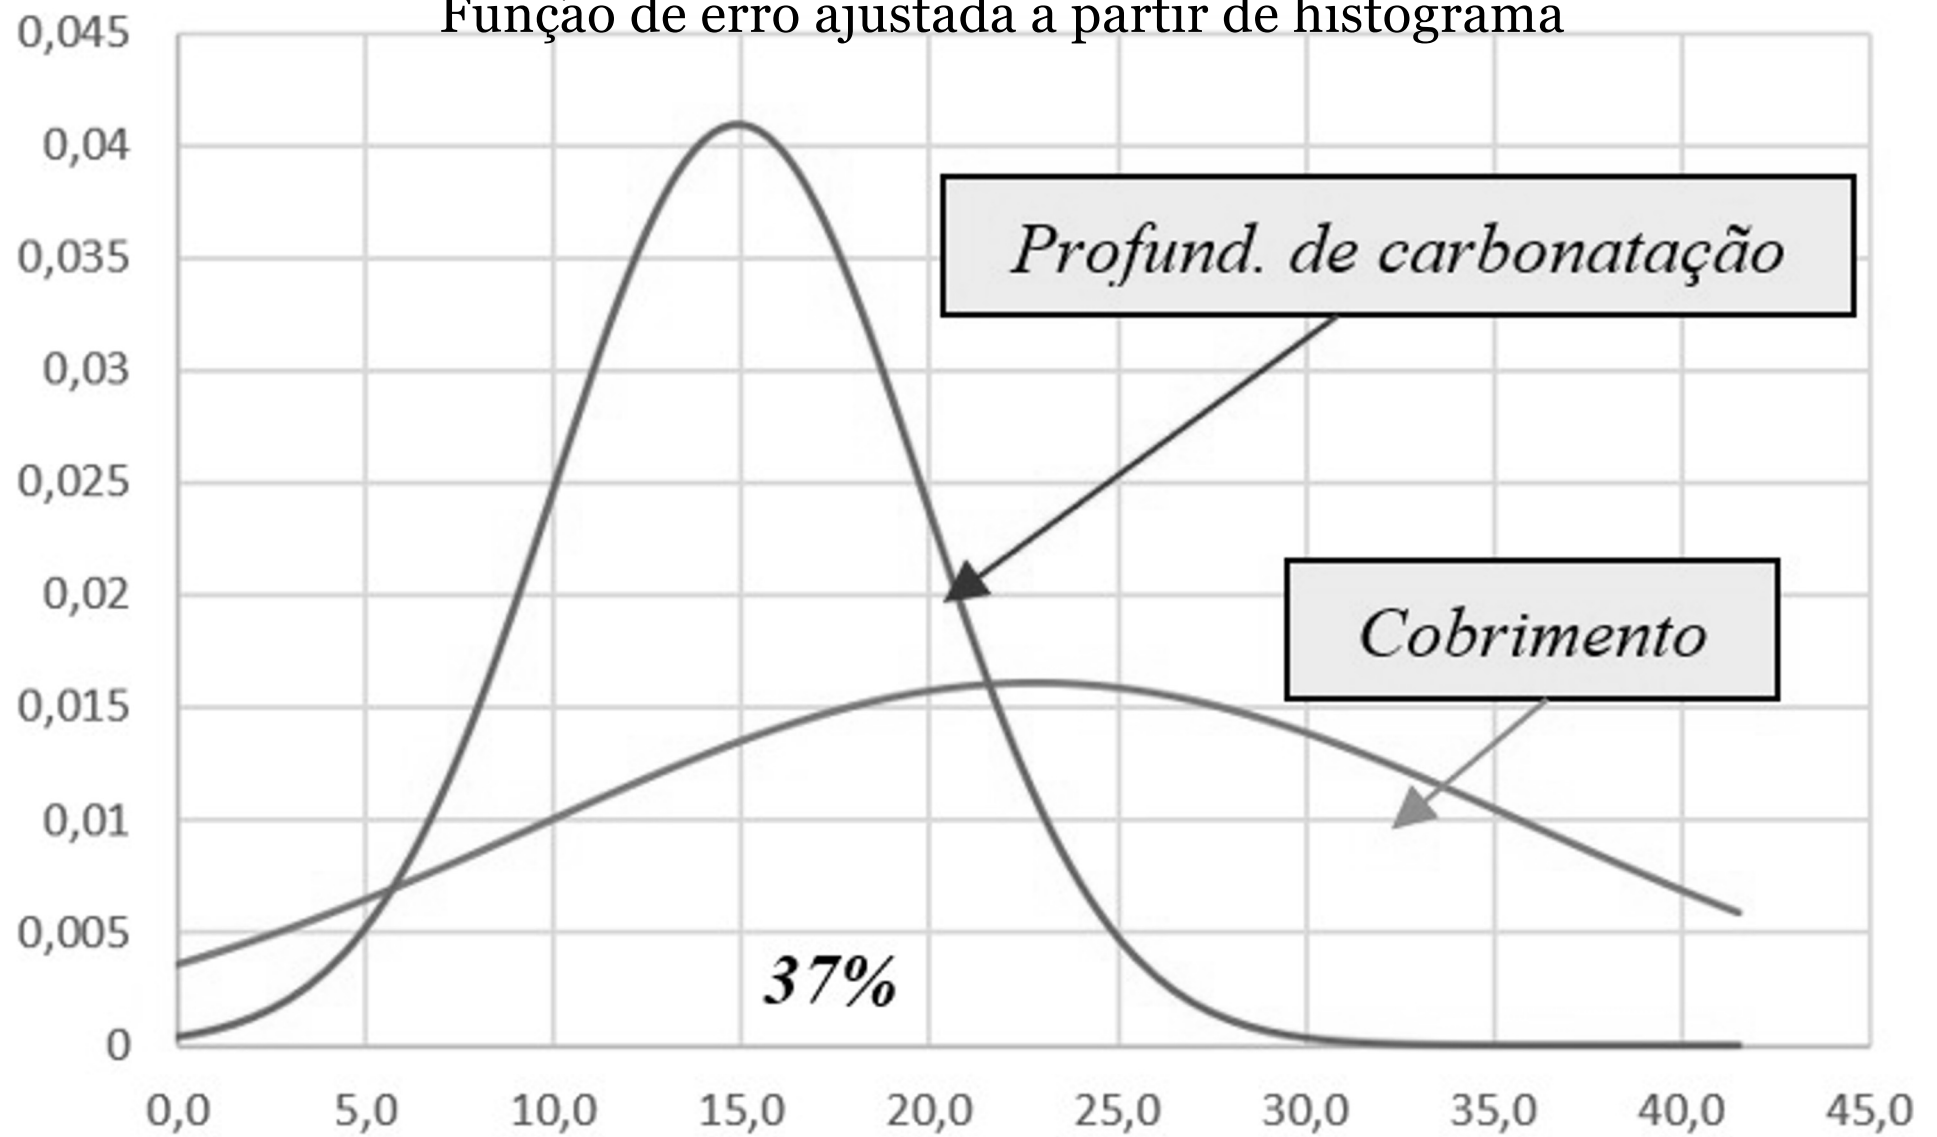
Função de erro ajustada a partir de histograma

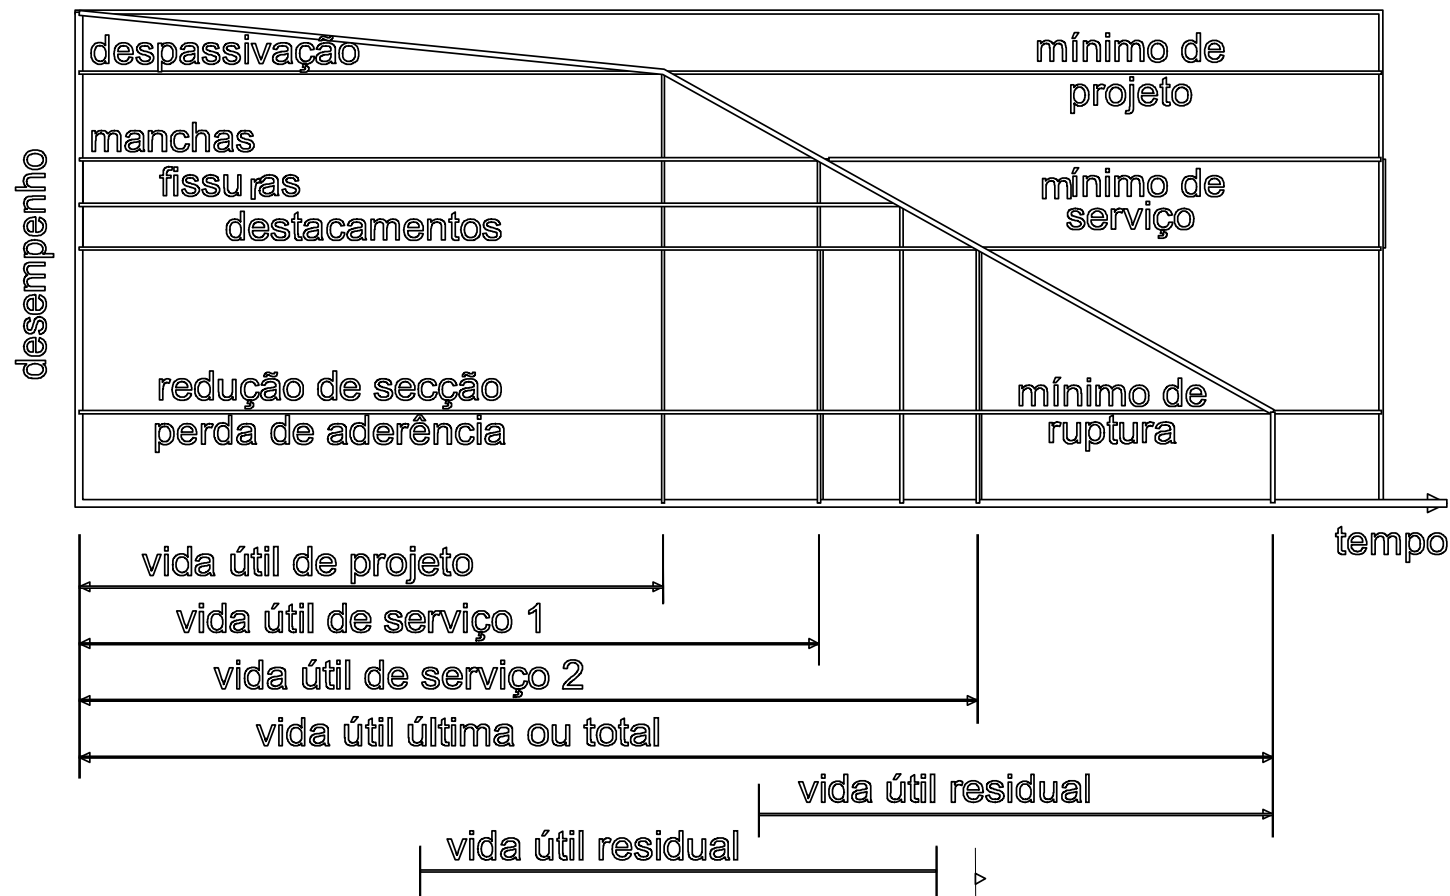
*Conceituação de vida útil das estruturas de concreto tomando-se por referência o fenômeno de corrosão das armaduras*

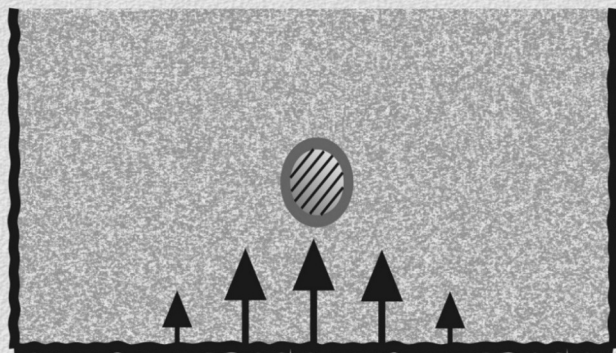
**A) Penetração de agentes agressivos por difusão, absorção ou permeabilidade**

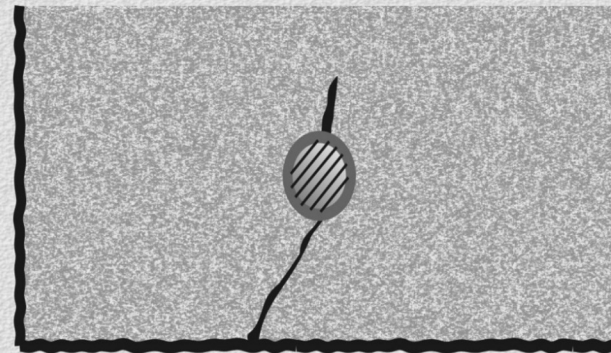
**B) Fissuração devida as forças de expansão dos produtos de corrosão**

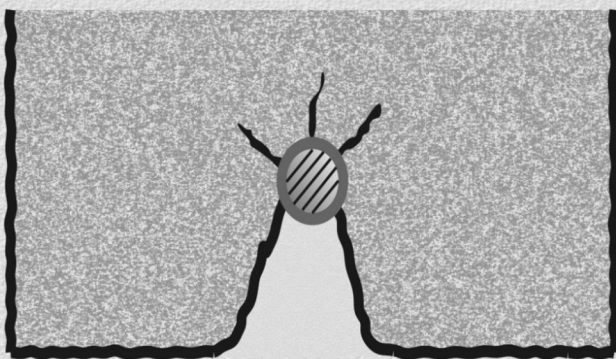
**C) Lascamento do concreto e corrosão acentuada**

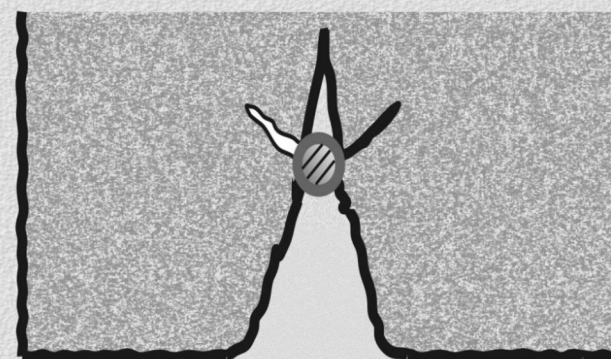
**D) Lascamento acentuado e redução significativa da secção da armadura**

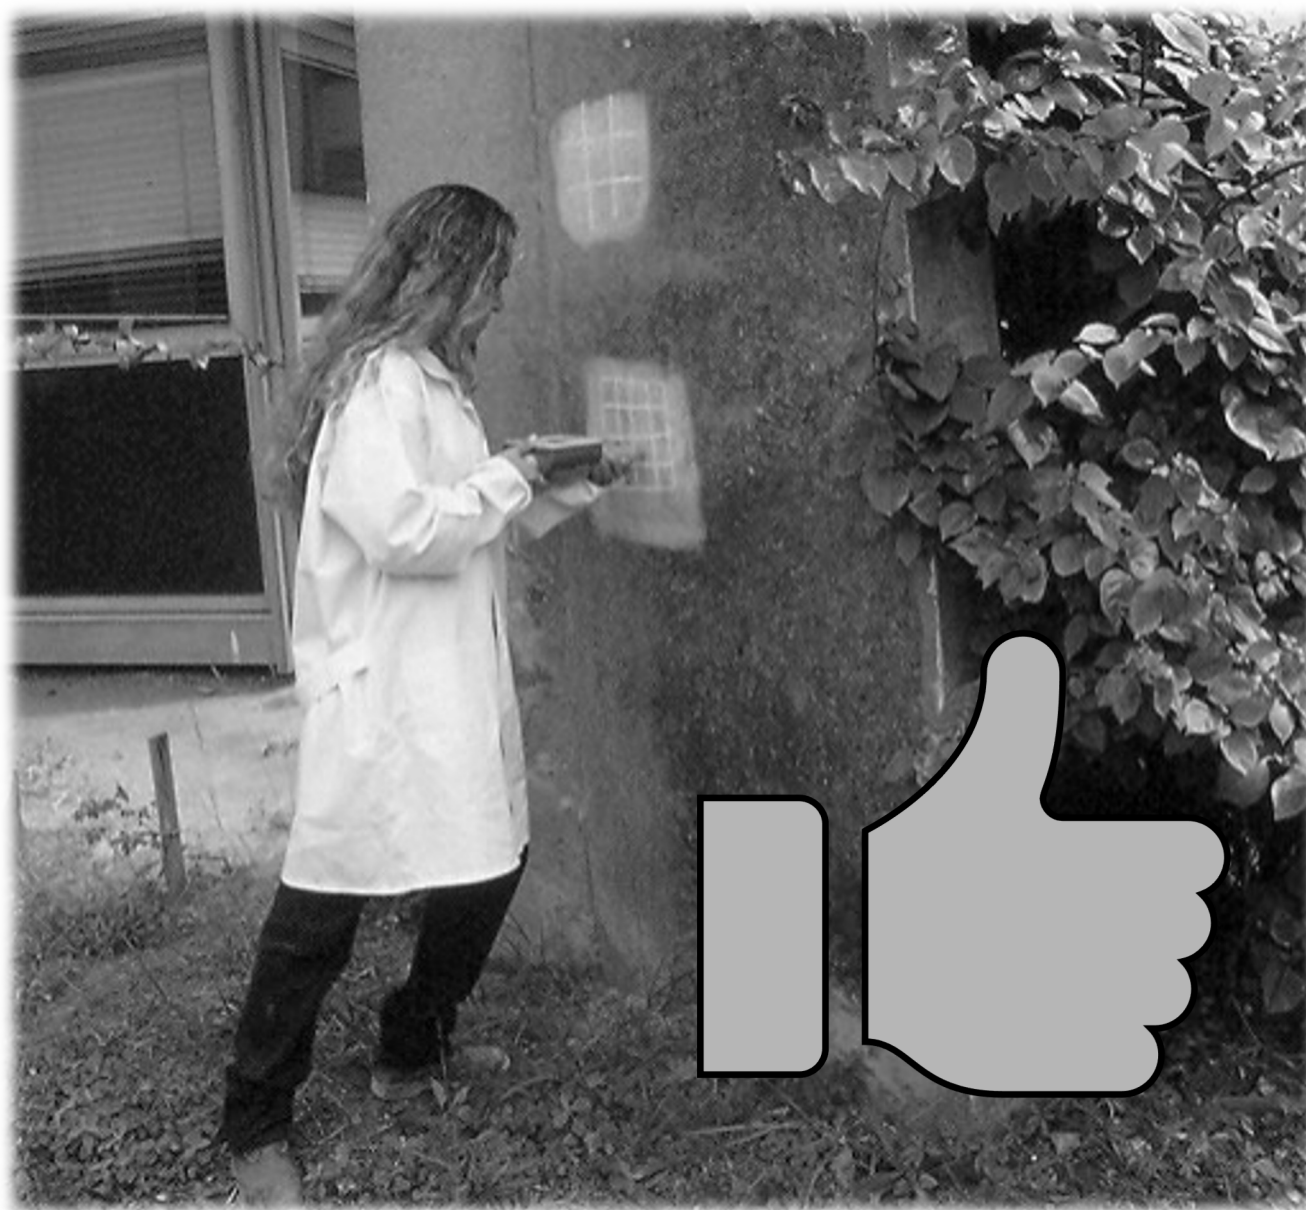
**esclerômetro  
de reflexão**

**“Muito importante a  
postura correta no  
ensaio”**

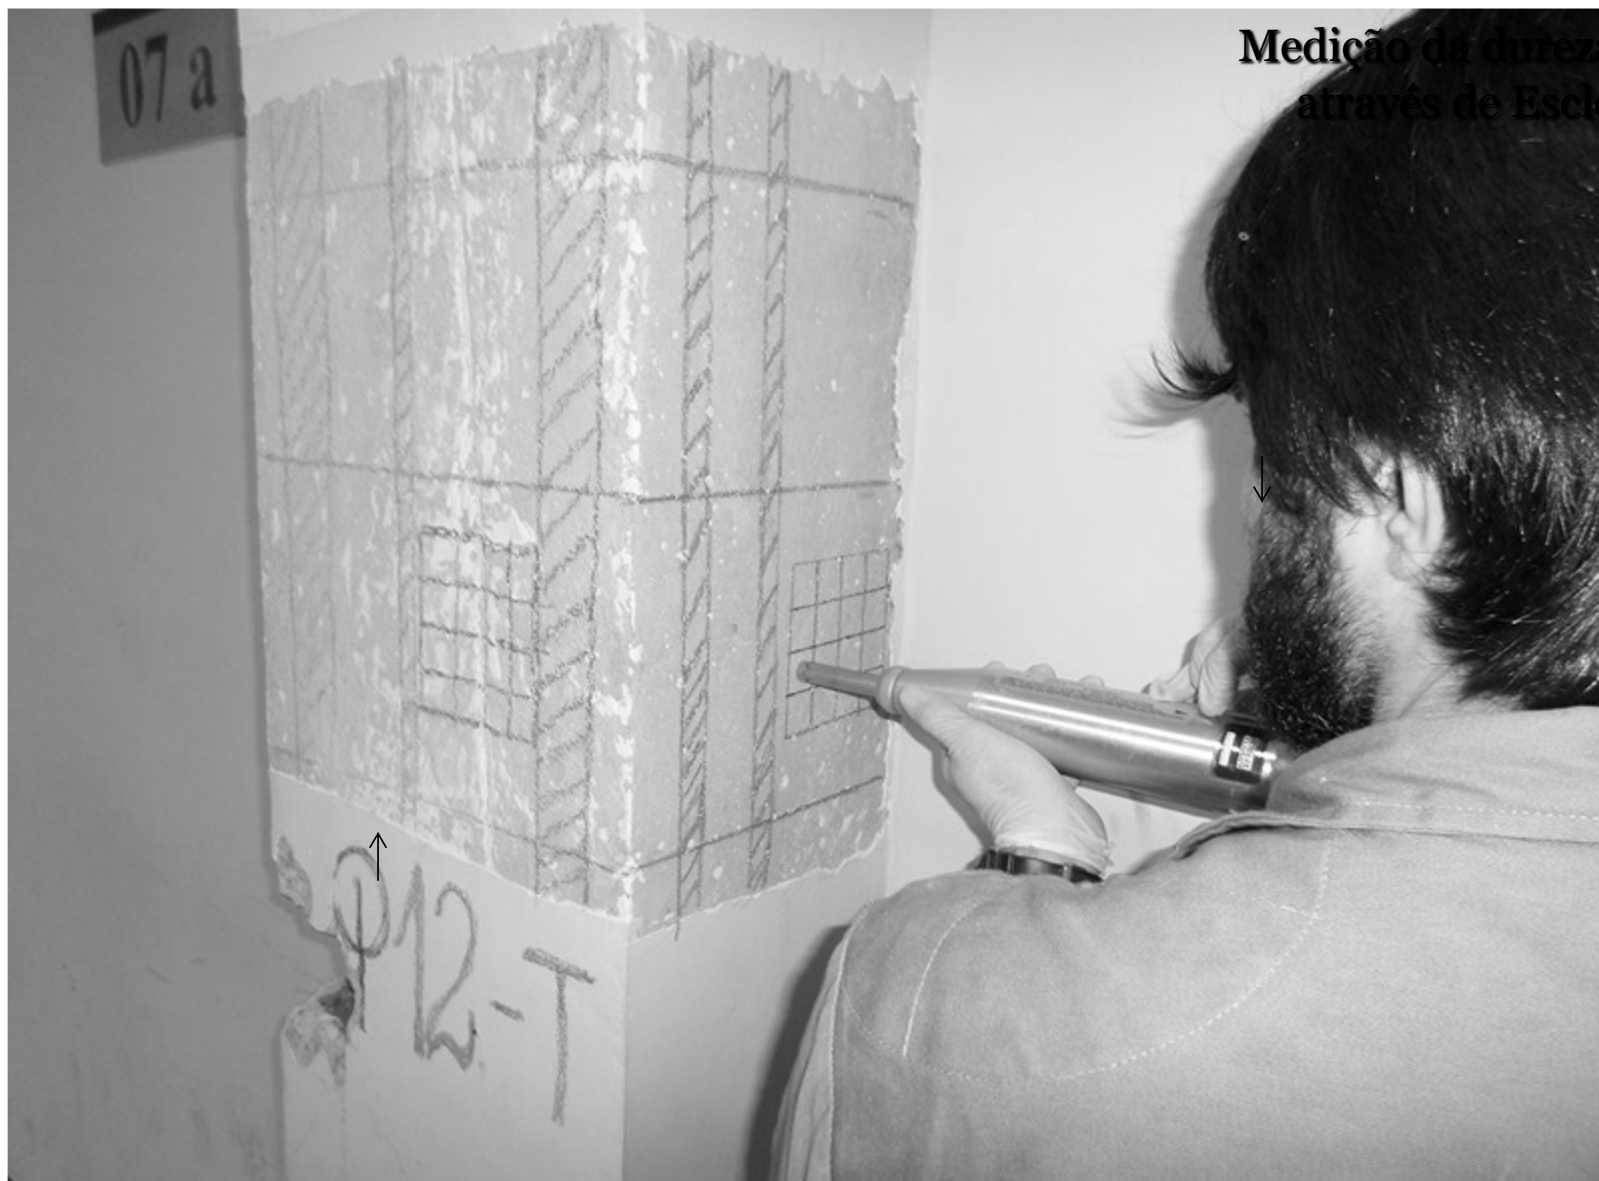
**Medição da dureza superficial  
através de Esclerometria**

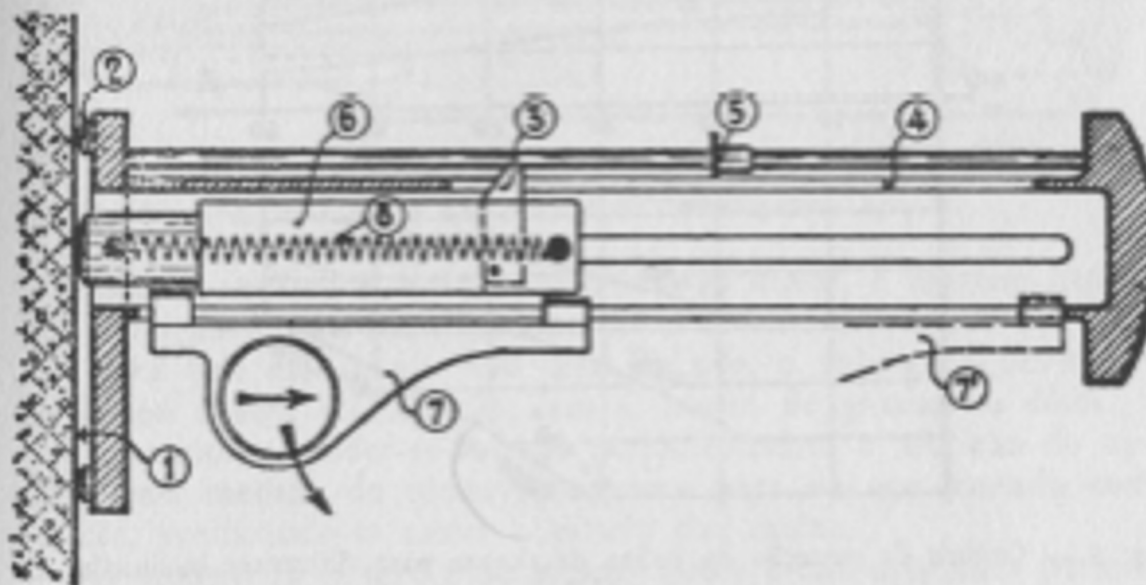
Fig. 3 — Corte longitudinal do esclerômetro de recuo

Dois são os aparelhos, apresentados por seu inventor, denominados tipo I e II. O aparelho tipo I (Fig. 3), consiste numa massa leve (6) acondicionada em um tubo guia (4) e que pode ser pro-

Ao par destes estudos relacionados a dureza BRINELL, ultimamente (1950) na Suíça o Eng. SCHMIDT de Basileia apresentou um aparelho para medir a dureza de concreto pelo método de SHORE, isto é a dureza pelo recuo de uma massa elástica.

O aparelho foi aferido e estudado no laboratório federal de ensaio de materiais de Zürich (EMPA).

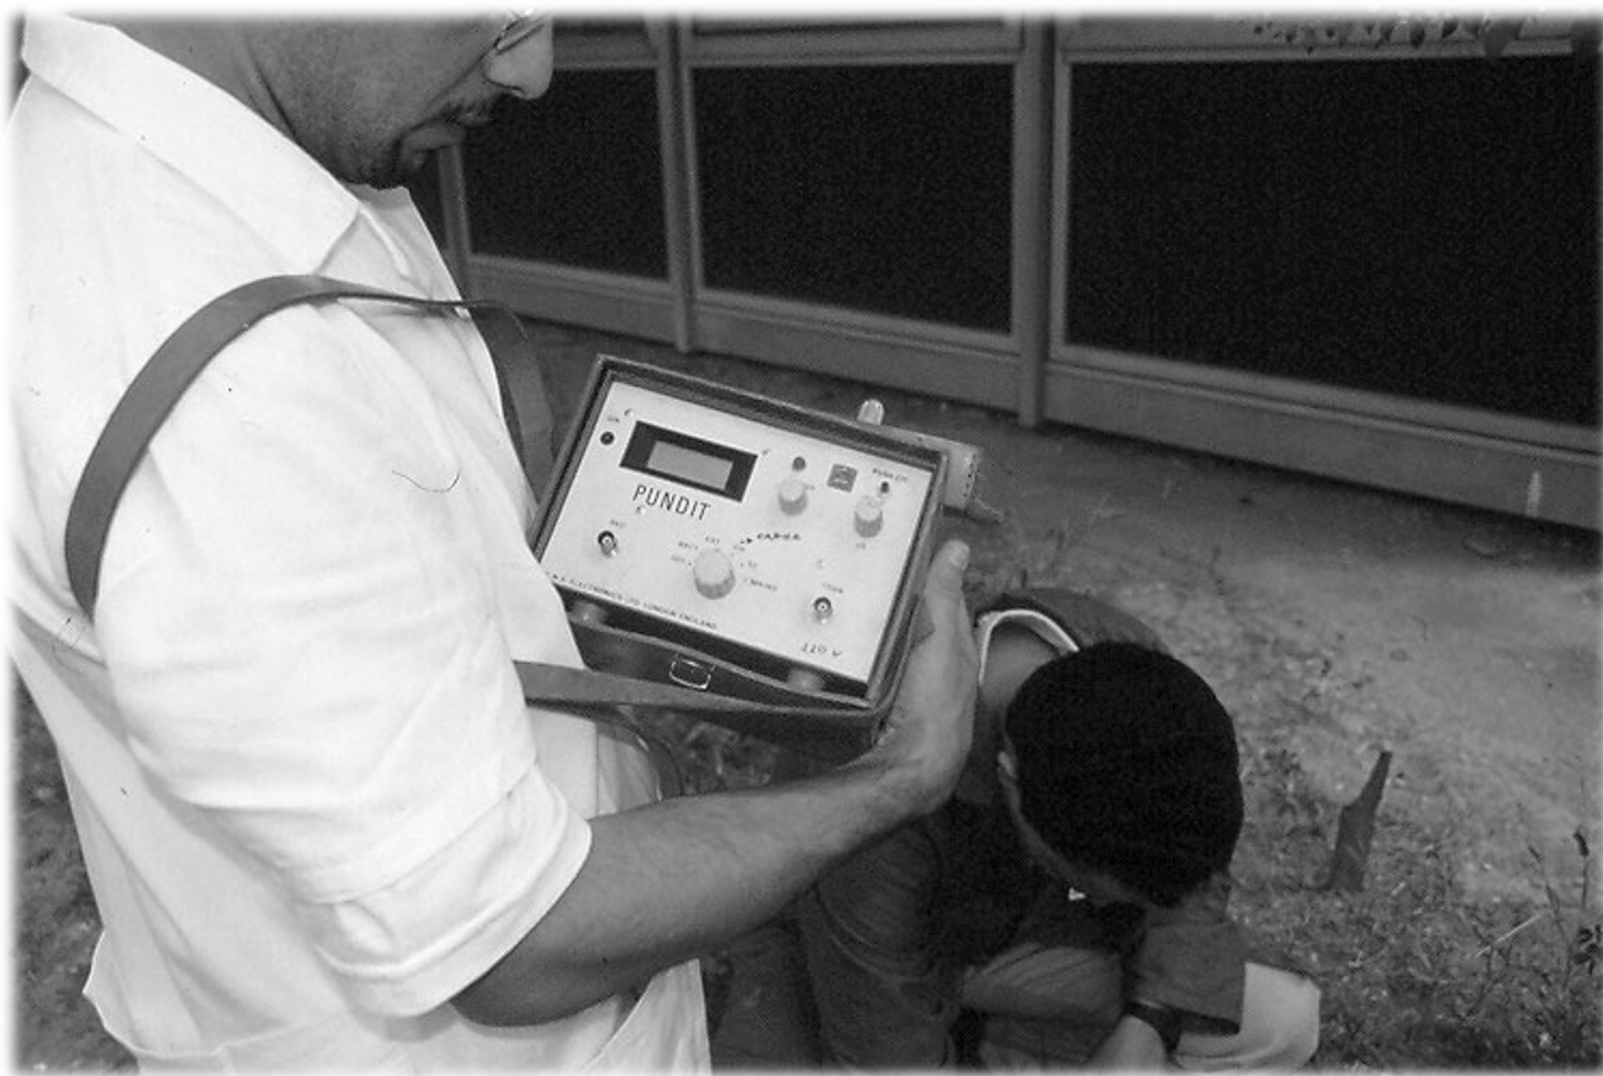
A ABNT NBR 8802 (2013) fornece a Equação 2.4 para o cálculo da velocidade de propagação de ondas.

**ultrassom**
