## Seminário de Inspeção em Pontes e Viadutos

**Paulo Helene**

# MECANISMOS FÍSICO-QUÍMICOS DE DETERIORAÇÃO

# **Ponte A Tribuna**

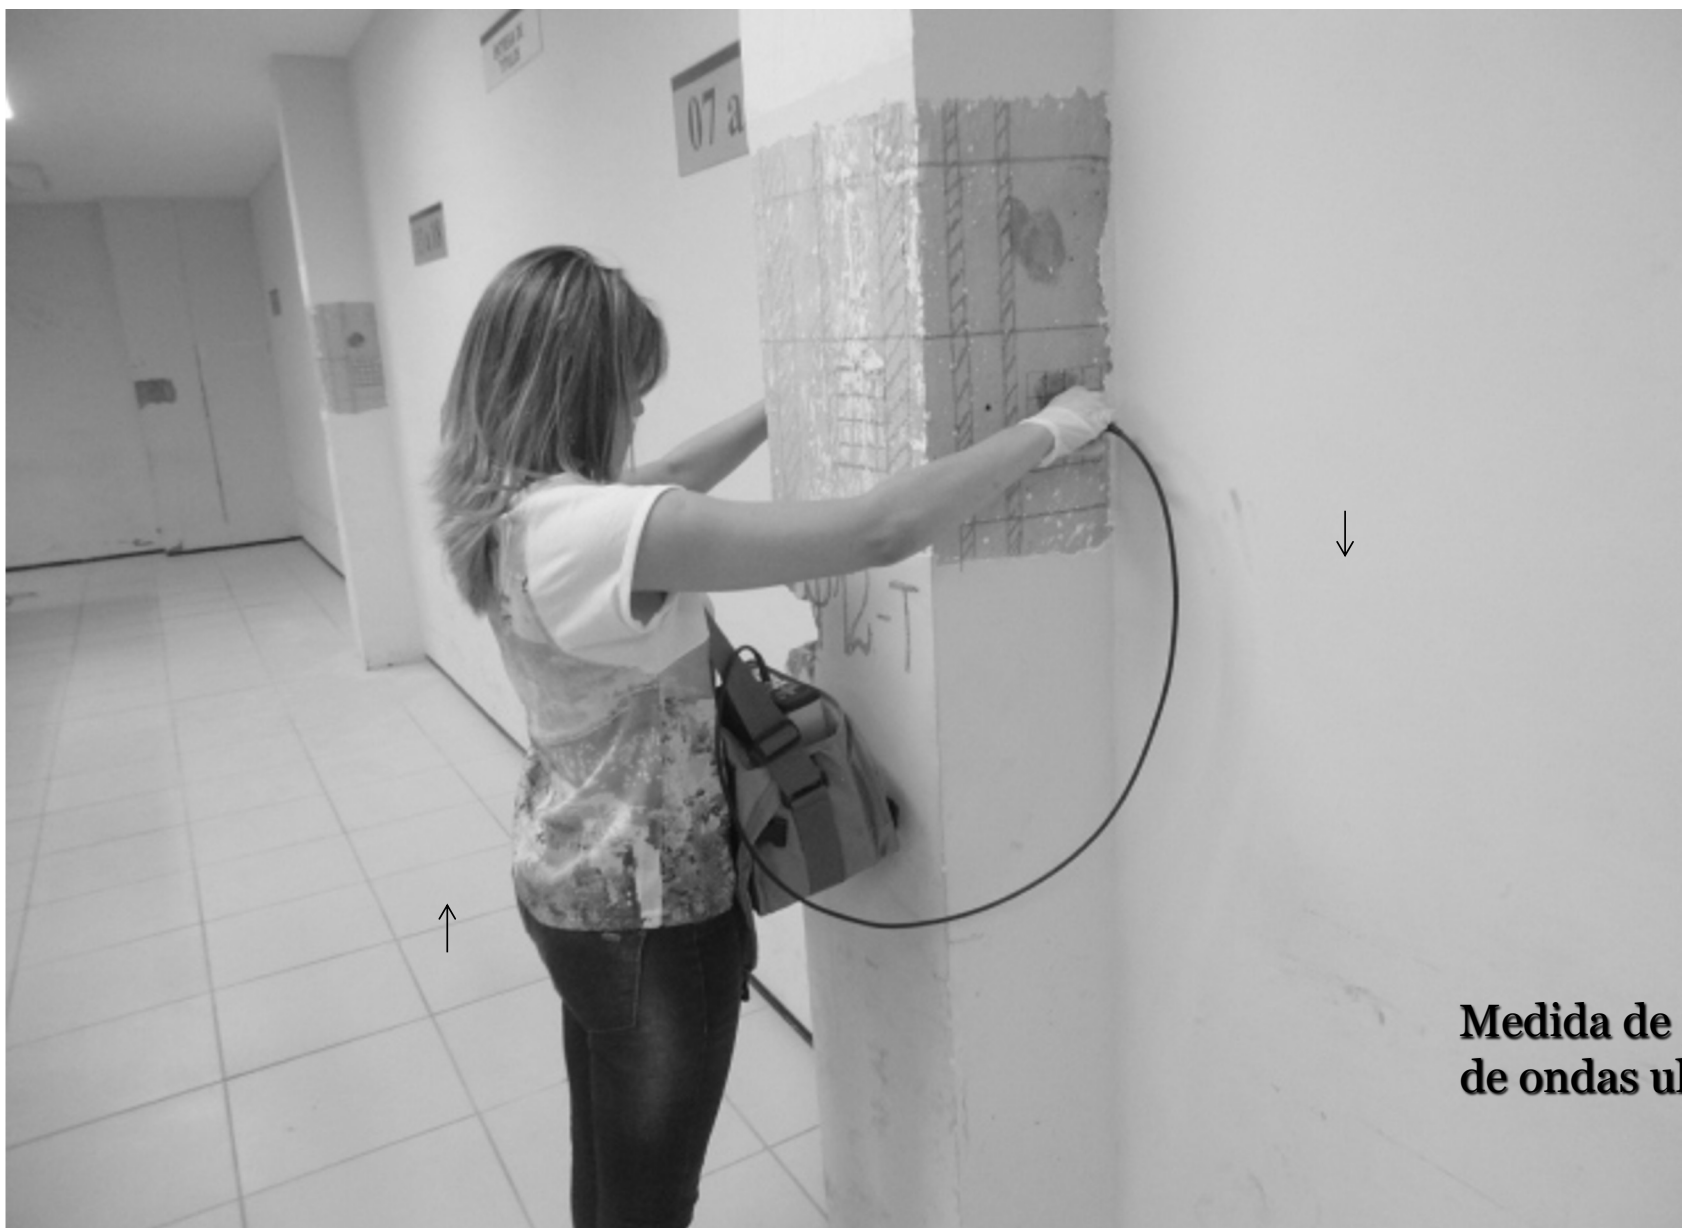
**Medida de propagação  
de ondas ultrassônicas**

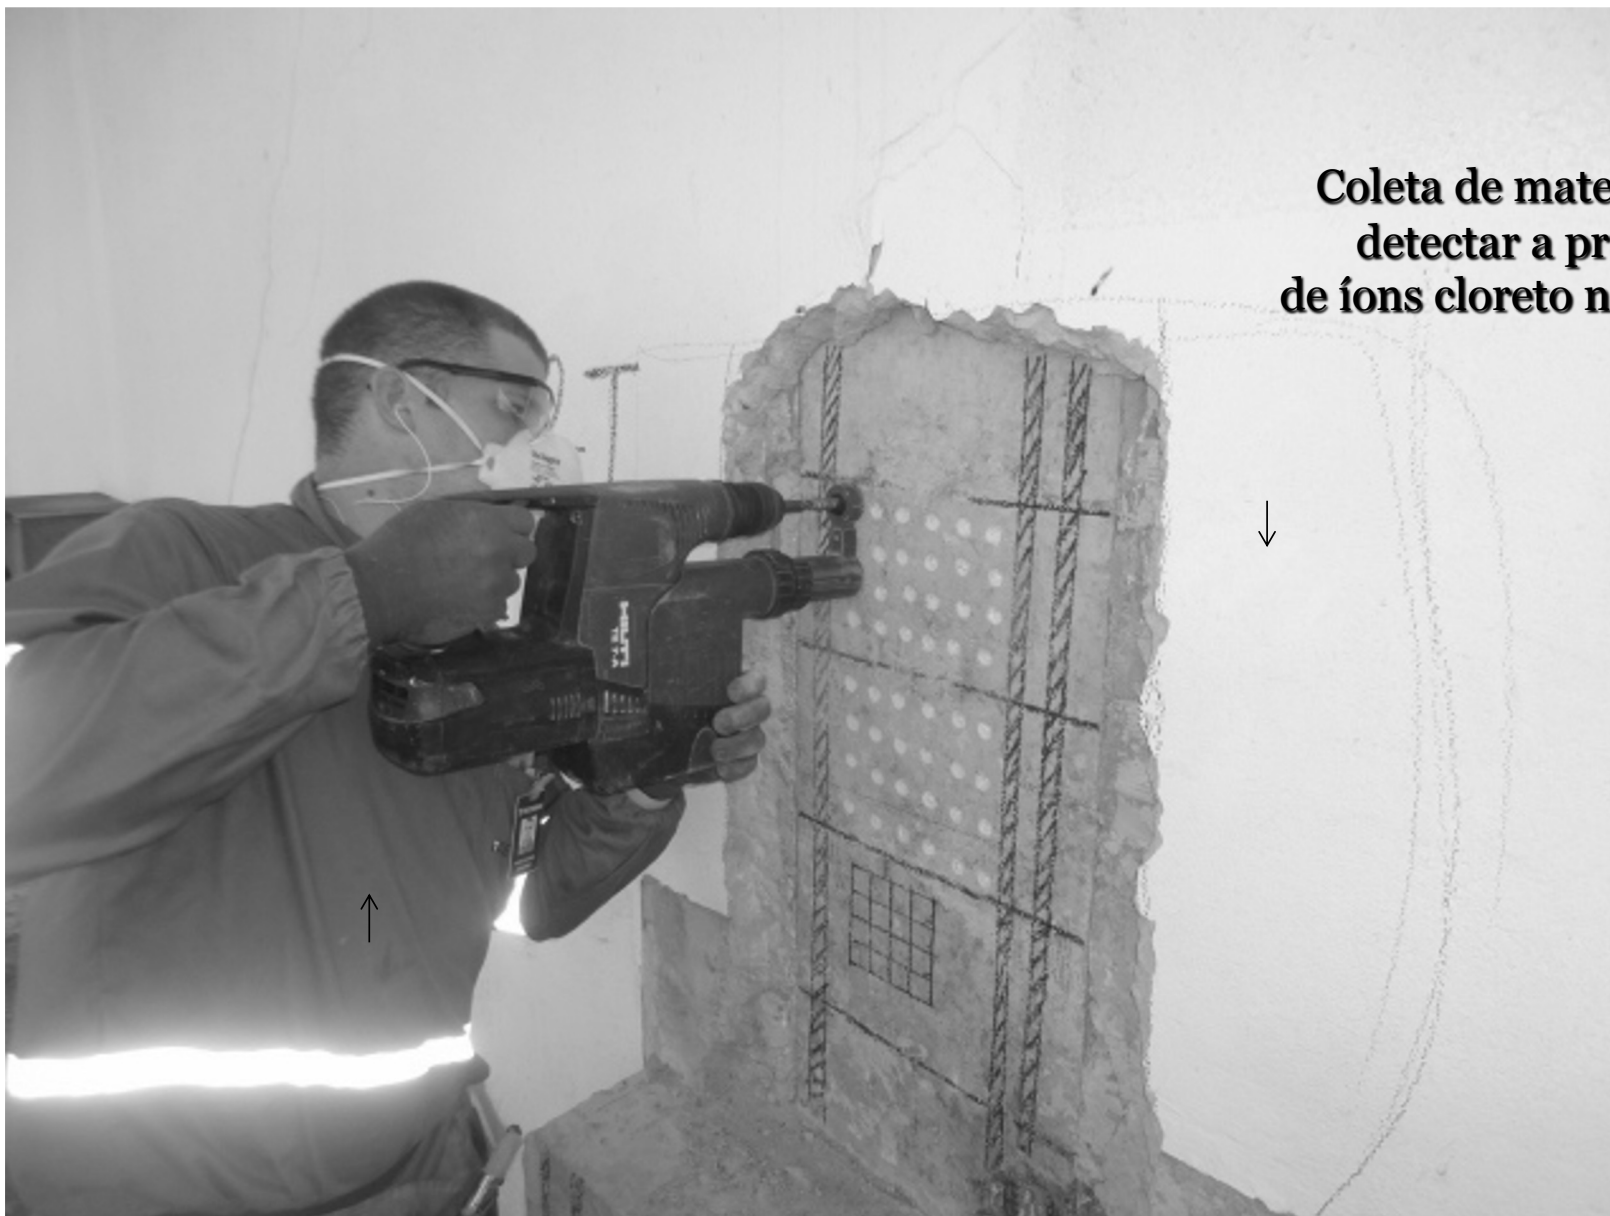
**Coleta de material para  
detectar a presença  
de íons cloreto no concreto**

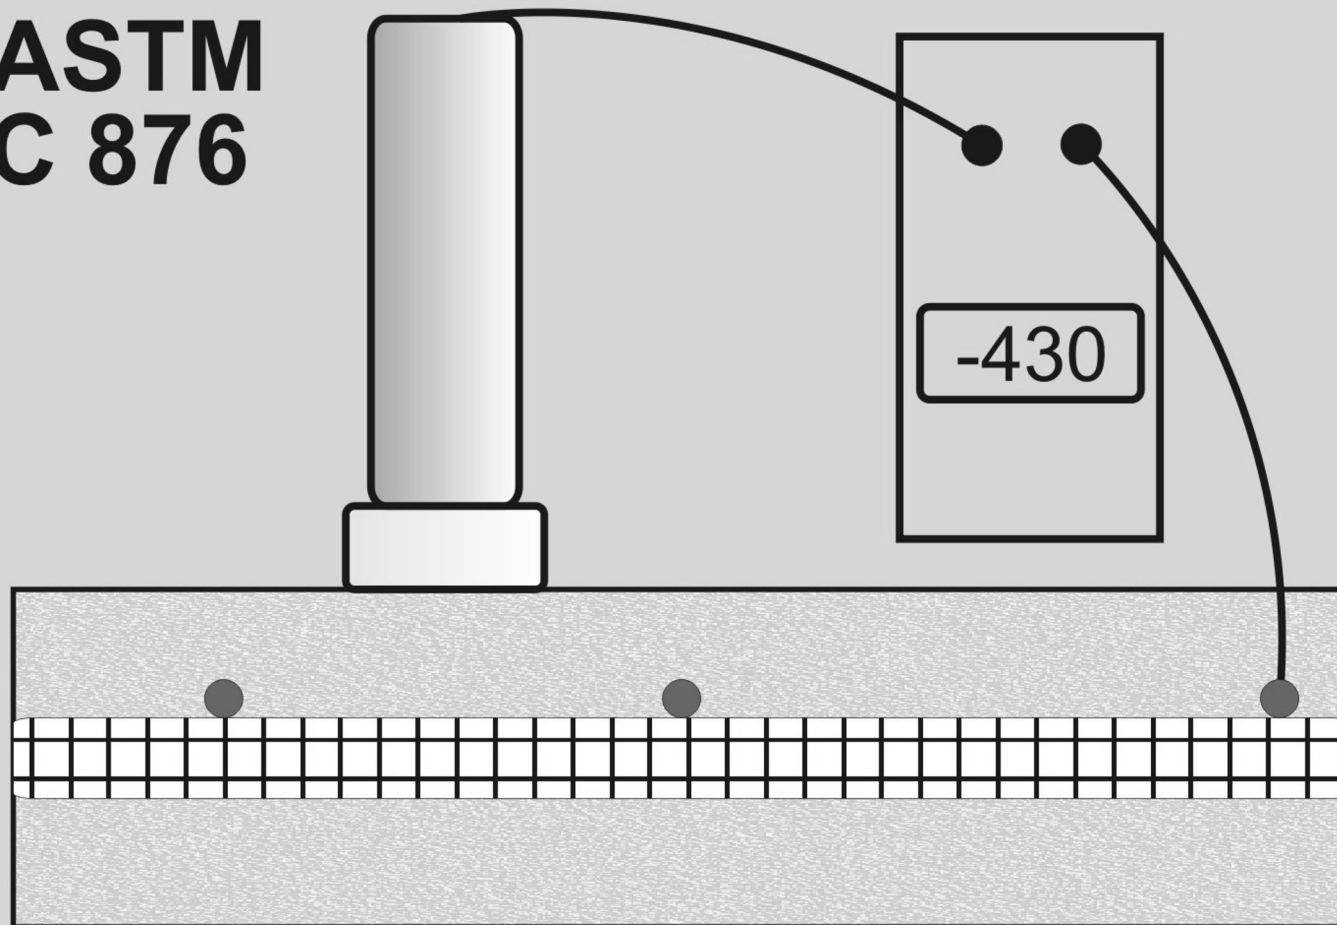
**ASTM  
C 876**

**Potencial de corrosão**

A utilização dessa técnica para a obtenção de um mapa de linhas equipotenciais pode ser bastante útil no momento de identificar as regiões de caráter anódico de uma estrutura de grandes dimensões (FIGUEIREDO et al., 1991). Esses mapas têm sido usados para planejar trabalhos de reparo de estruturas de concreto.

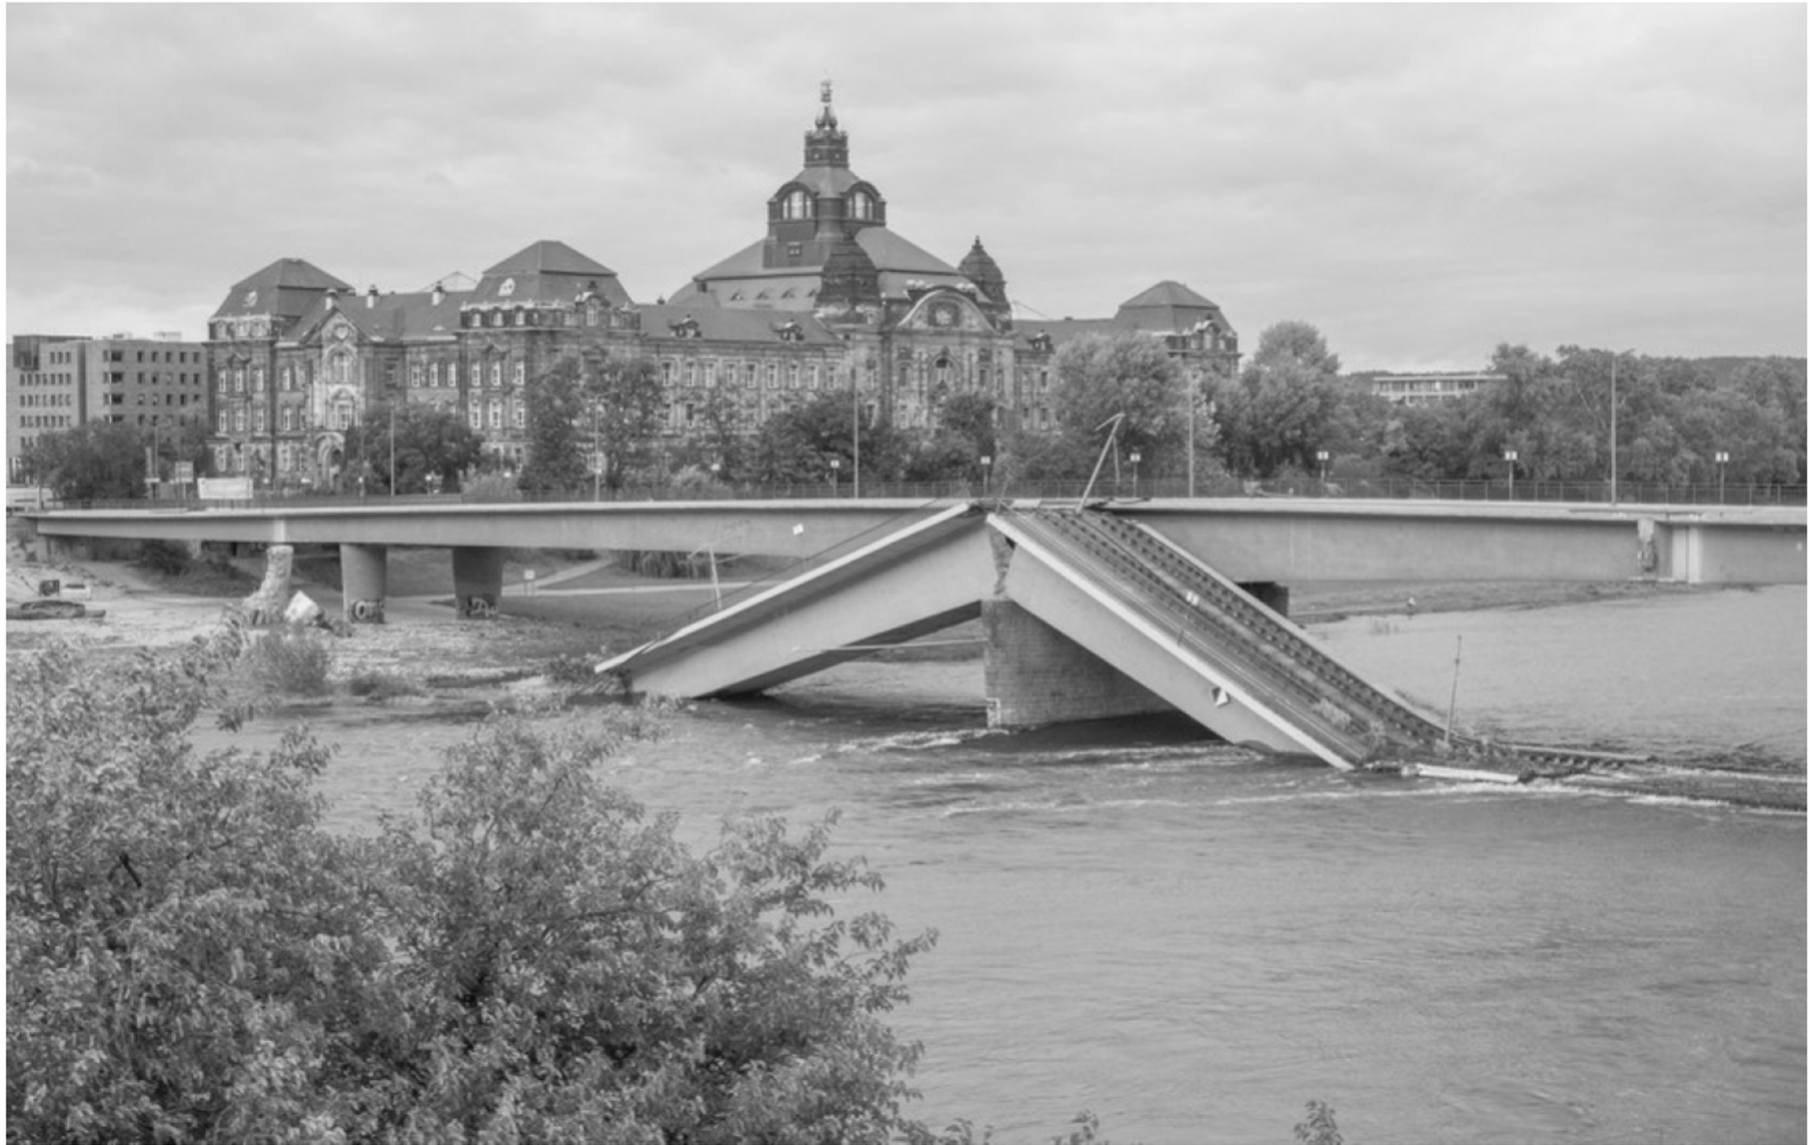
# Dresden bridge failure caused by hydrogen-induced stress corrosion, report confirms

Hydrogen-induced stress corrosion cracking has been identified as the primary cause of the failure of the Carola Bridge in Dresden earlier this year.

The findings, presented to the city's building committee on December 11, 2024, highlight that corrosion damage to the bridge's steel components played a critical role in the incident.

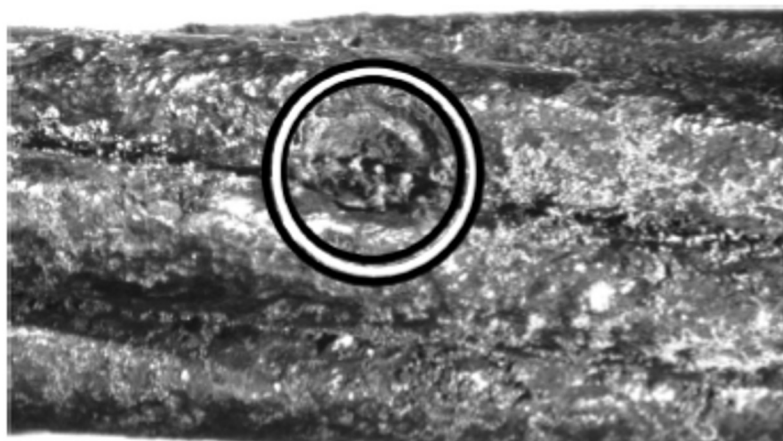
*Fig. 10—Example of small-size pit (sample 46BC); image is 12.6 mm (0.5 in.) wide and 9.5 mm (0.375 in.) high.*

The strands displayed differing corrosion states, collectively ranging from the initial surface corrosion to high frequency, large pits, and strands with wires completely broken. Pitting was most commonly observed, with some areas showing concentrated damage and others showing more distributed damage covering differing lengths. Because pitting is localized, ultimate strength can be significantly reduced despite a comparatively small percent difference in the overall gravimetric steel loss. Figures 10 to 12 show examples of small, medium, and large pitting corrosion damage, respectively. All microscope images represent a 12.6 mm (0.5 in.) wide and 9.5 mm (0.375 in.) high viewing window. Table 1 lists the corrosion state for all strands.

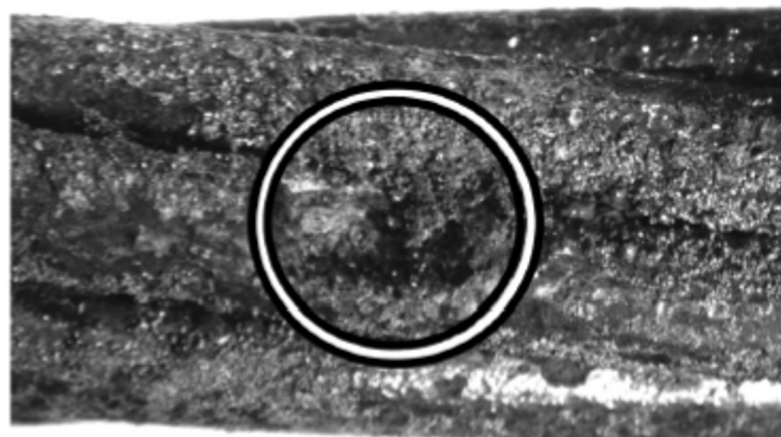
*Fig. 11—Example of medium-size pit (sample 39AB); image is 12.6 mm (0.5 in.) wide and 9.5 mm (0.375 in.) high.*

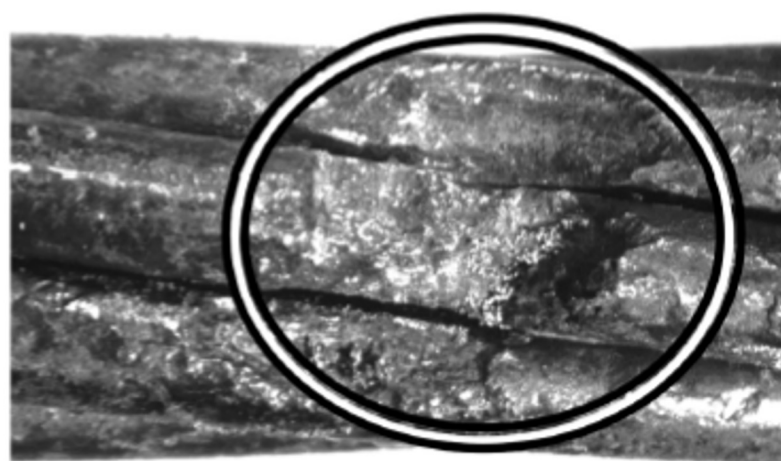
*Fig. 12—Example of large-size pit (sample 38CD); image is 12.6 mm (0.5 in.) wide and 9.5 mm (0.375 in.) high.*

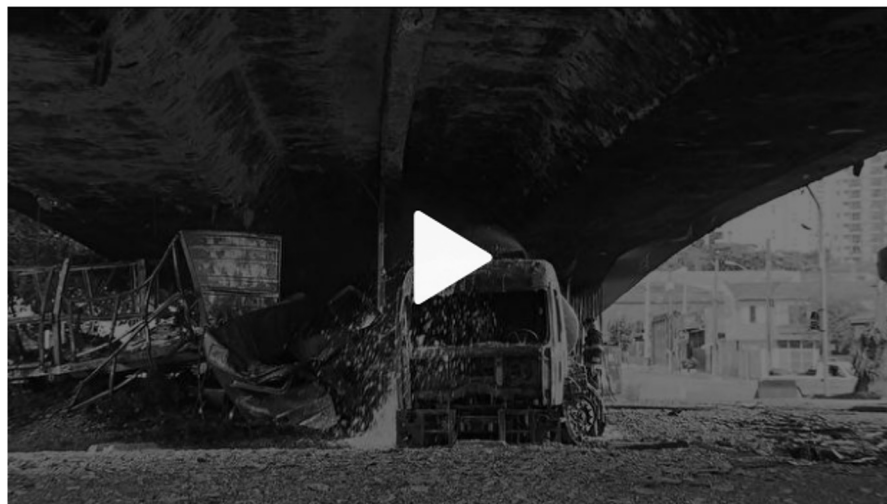
Um acidente envolvendo um caminhão bi trem e um caminhão-tanque carregado com gasolina na Avenida dos Bandeirantes, Zona Sul de São Paulo, causou explosão na madrugada deste sábado (13). A colisão traseira ocorreu embaixo do Viaduto Santo Amaro, sentido Imigrantes, e a estrutura pode ter sido abalada, segundo o Corpo de Bombeiros. O incêndio foi controlado por volta das 6h20.

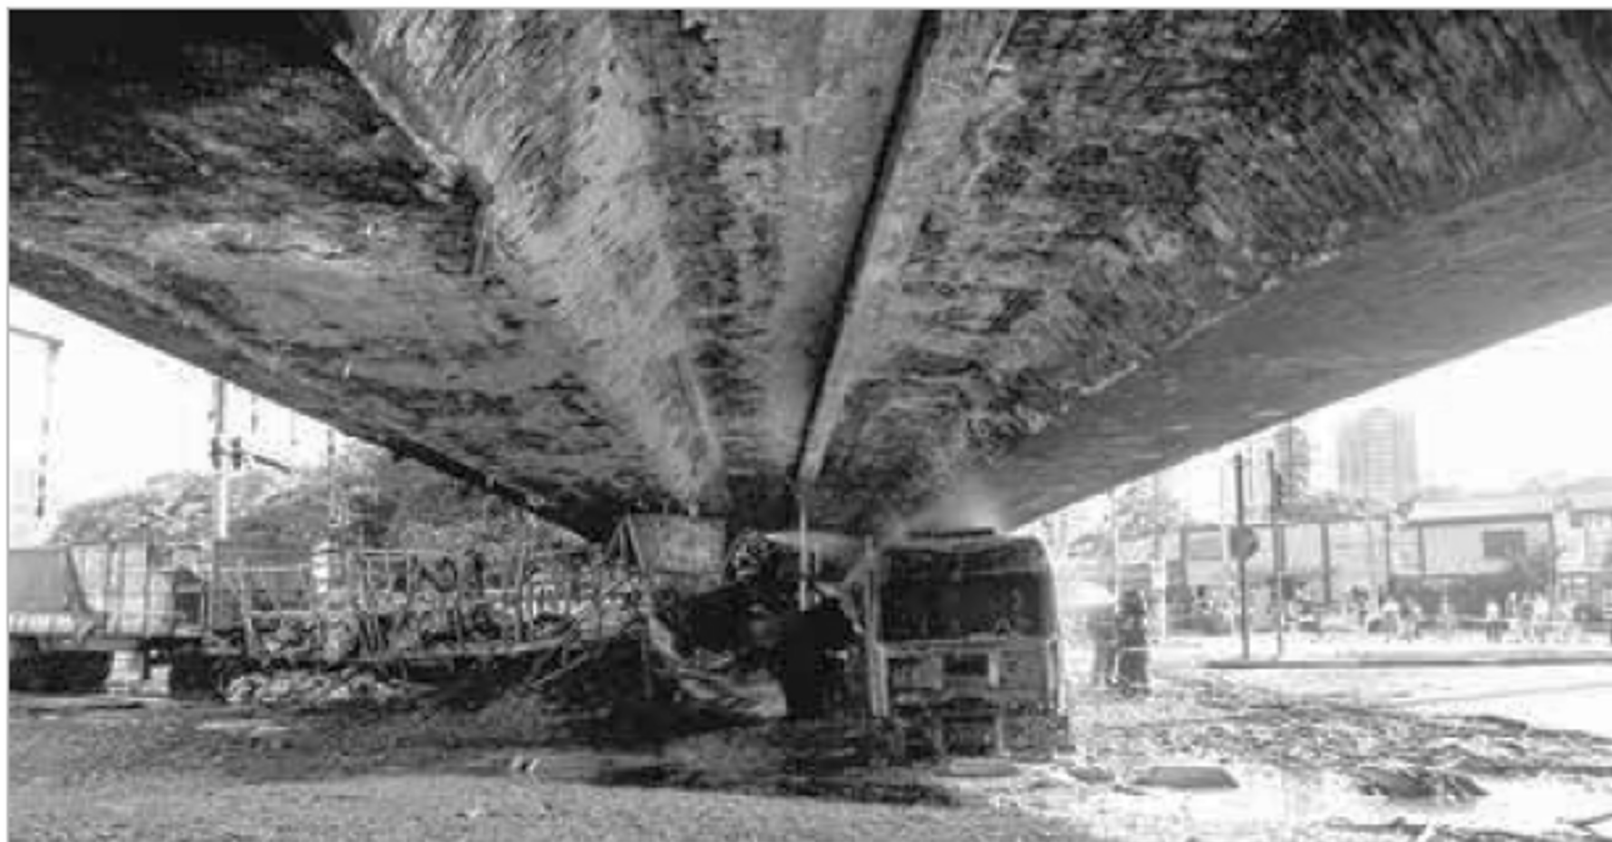
► **Figura 1**

Vista inferior do vão central do Viaduto Santo Amaro, após ser atingido por incêndio

- Ensaios em testemunhos de concreto extraídos da estrutura mostraram que o concreto remanescente ainda possui resistência à compressão satisfatória, inclusive em diversos casos acima da resistência característica especificada em projeto até 70,2 MPa, para  $f_{ck} = 30\text{MPa}$

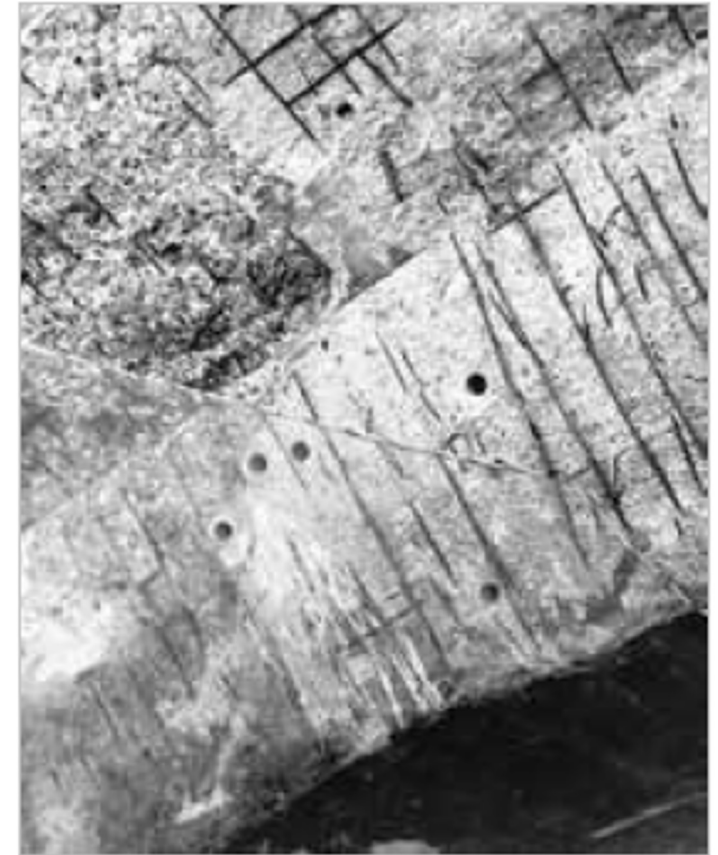
► **Figura 9**

Imagem de uma das regiões do viaduto onde foram retirados os corpos de prova

- Amostras de armaduras CA-50 na região atingida pelo fogo também foram ensaiadas com resultados satisfatórios.
- Em média, o limite de escoamento ficou em 484 MPa (-3,2%), com menor resultado igual a 442 MPa

para  $f_{sk} = 500$  MPa

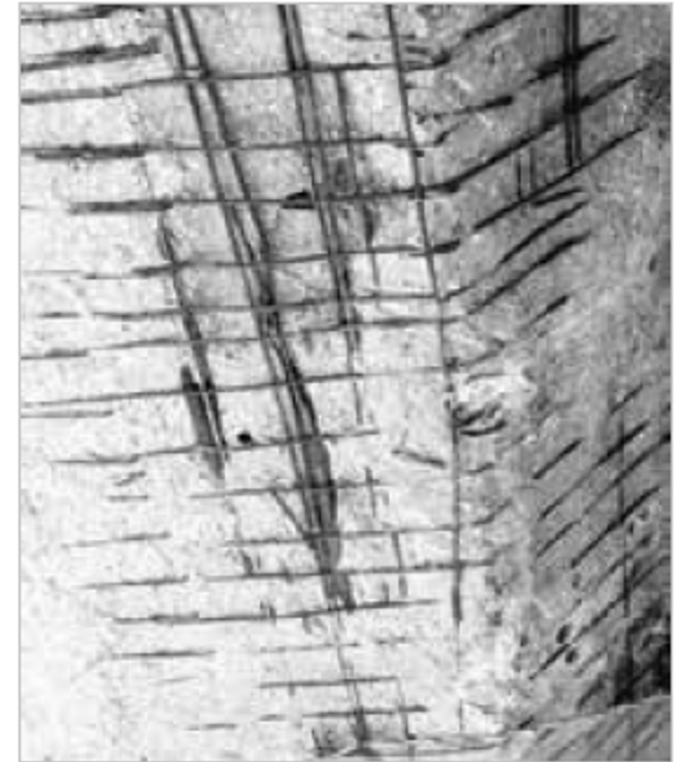
► **Figura 8**

Detalhes da região do viaduto mais afetada pelo incêndio, onde é possível ver as bainhas de protensão

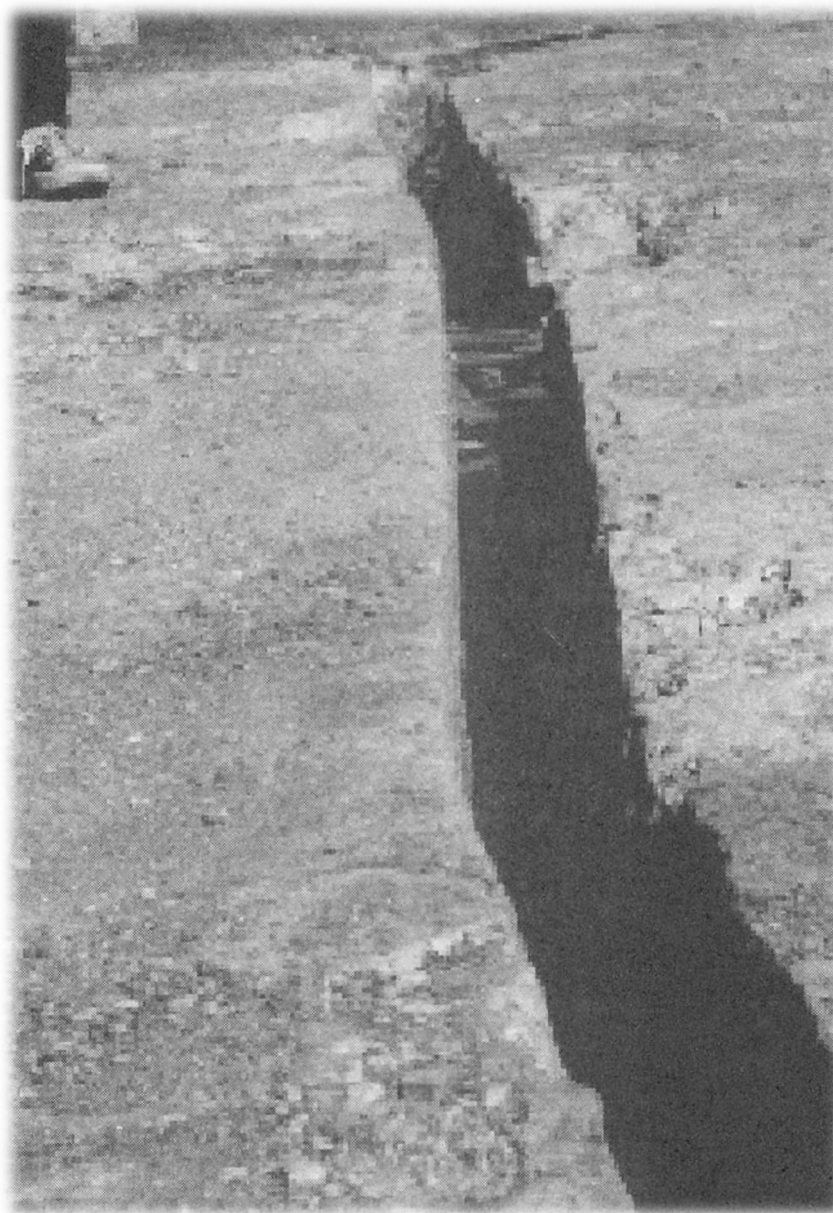
**Ponte  
dos  
Remédios**

Vista superior  
da fissura

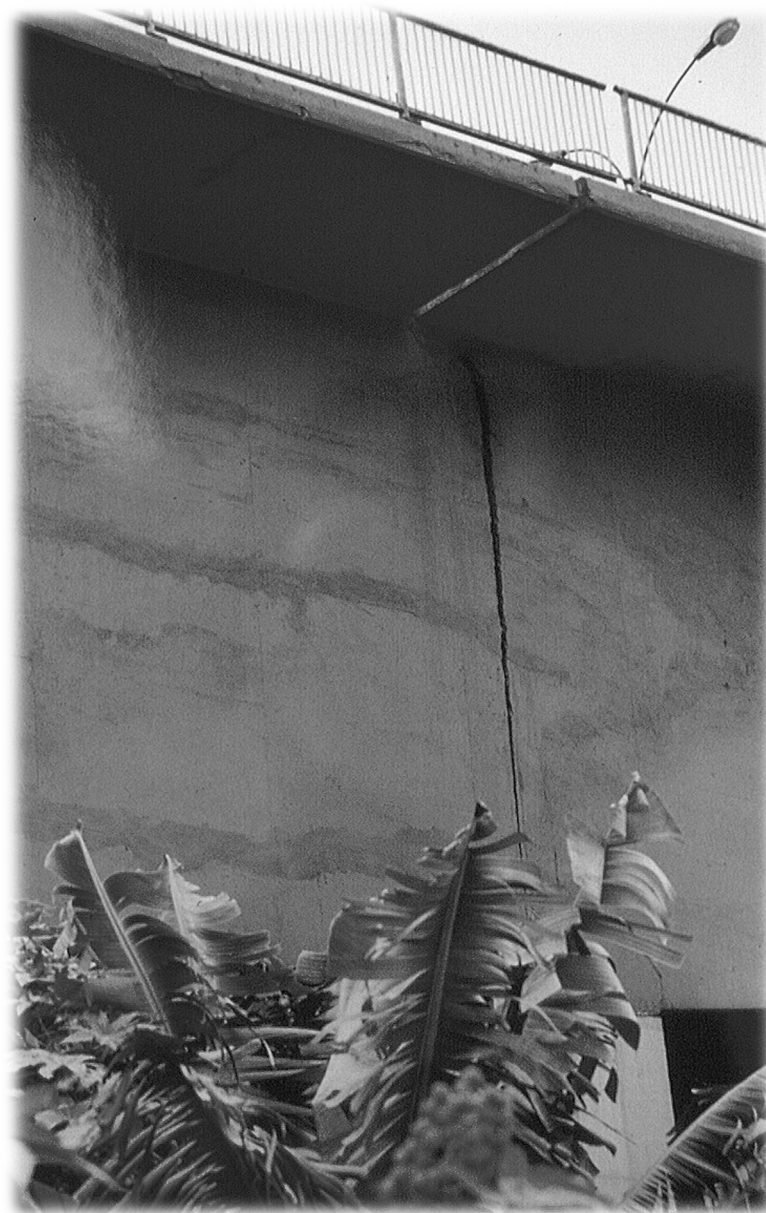
**Ponte  
dos  
Remédios**

**Vista  
lateral da  
fissura**

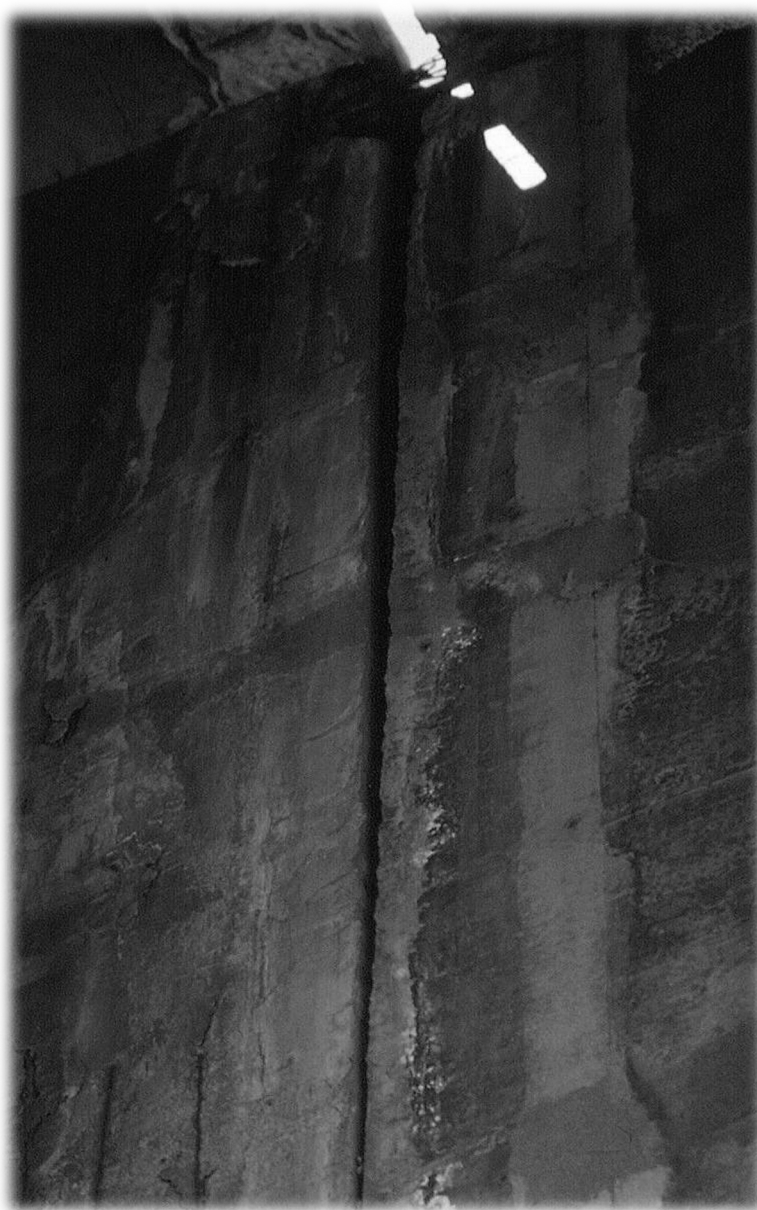
**Ponte  
dos  
Remédios**

vista interna  
da fissura
