Colapsos de Edificación y Puentes por Corrosión Invisible del Acero

Paulo Helene
PhD Engenharia
IBRACON
Brasil

Cartagena de Indias 8 Mayo 2026. Colombia

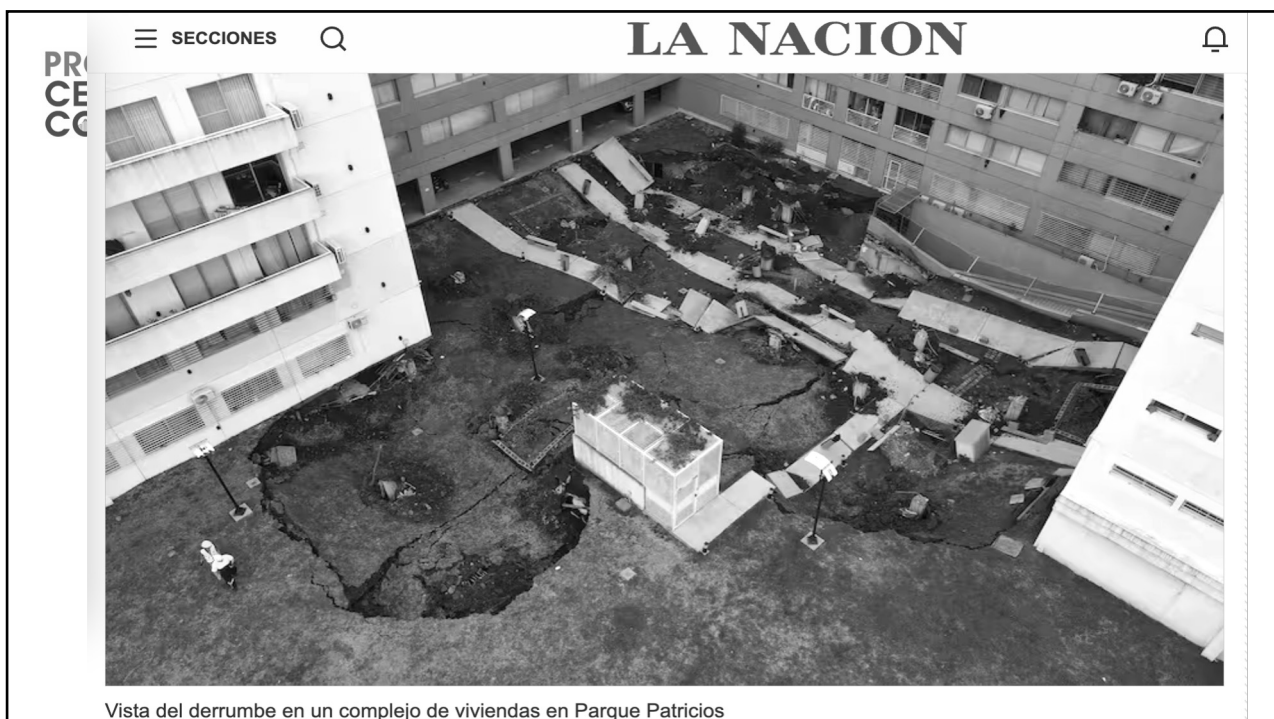
Vista del derrumbe en un complejo de viviendas en Parque Patricios

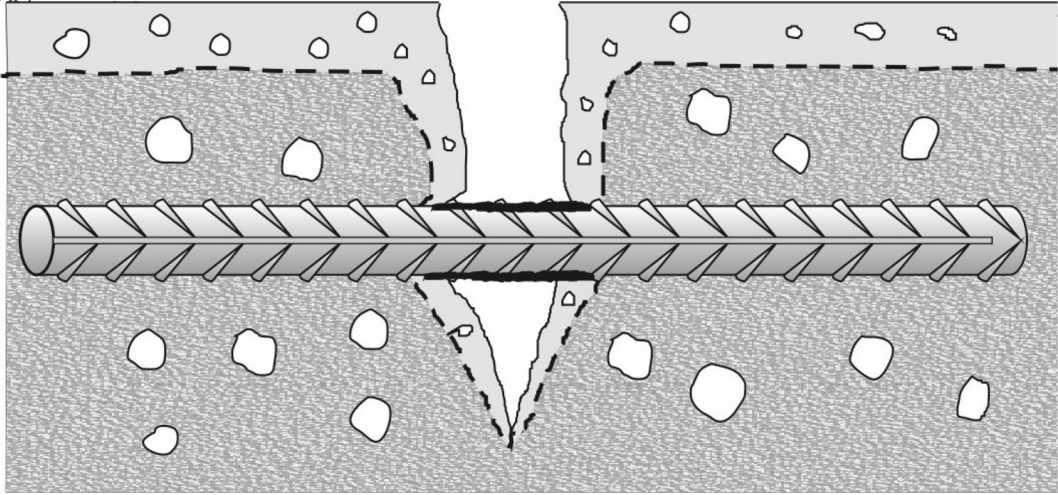
Fisuración bajo Carbonatación y/o Cloruro

w_k ánodo pequeño vs cátodo enorme

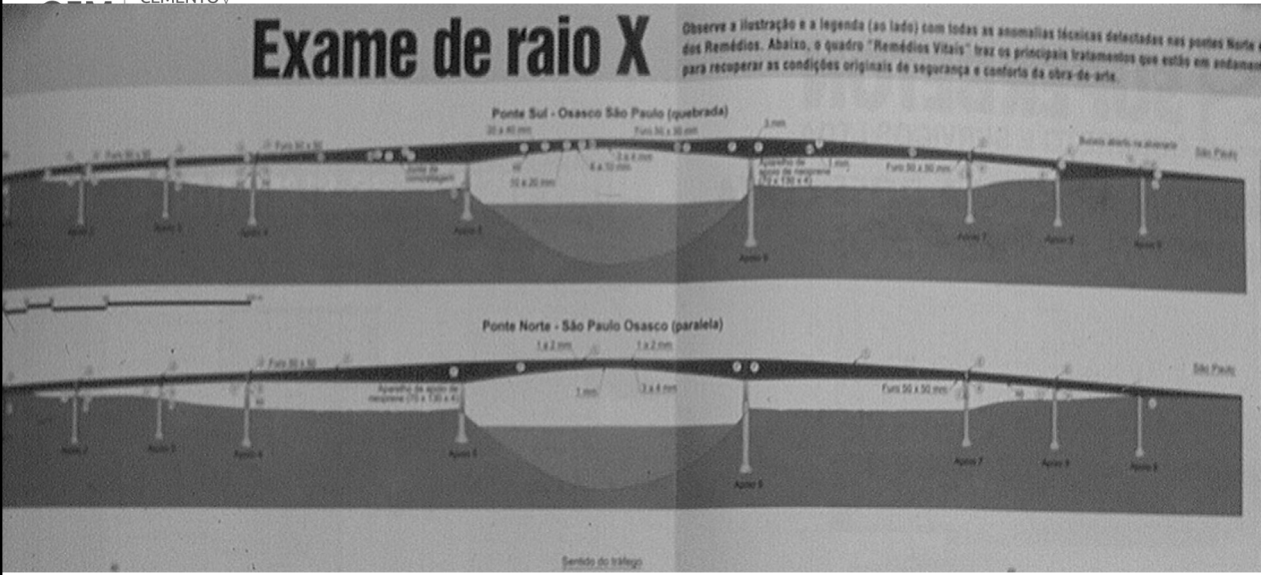
Exame de raio X

Observe a ilustração e a legenda (ao lado) com todas as anomalias técnicas detectadas nas pontes Norte e dos Remédios. Abaixo, o quadro "Remédios Vitais" traz os principais tratamentos que estão em andamento para recuperar as condições originais de segurança e conforto da obra-de-arte.

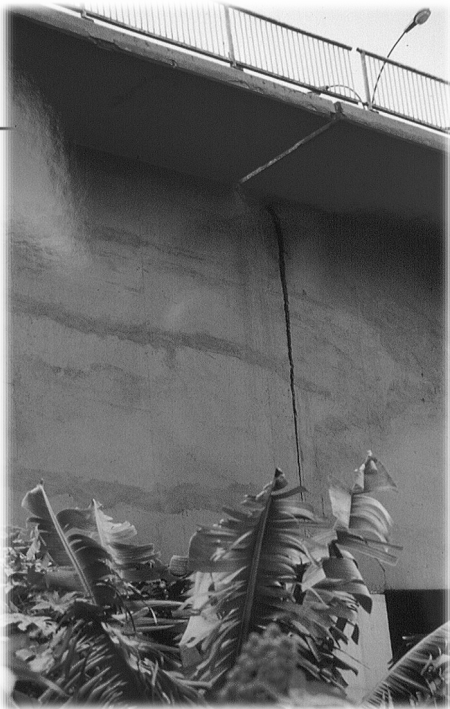
**Puente
de los
Remédios**

**Vista
externa de
la fisura**

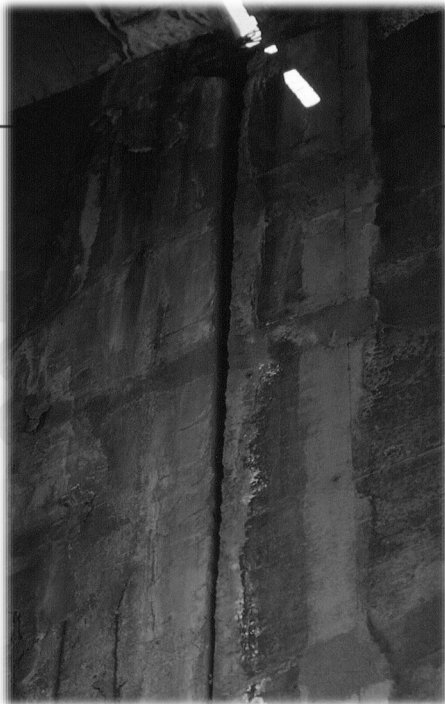
**Puente
de los
Remédios**

**vista interna
de la fisura**

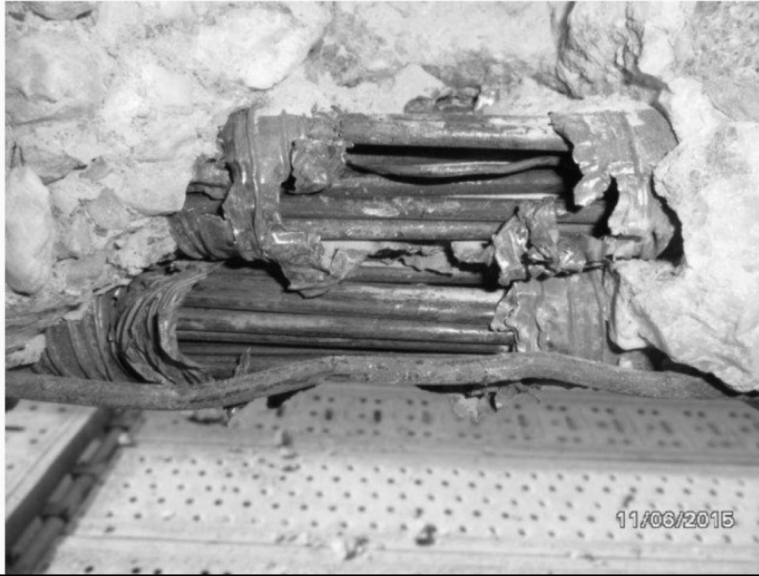
Corrosión sob tensión → fragilización por hidrogeno naciente *Como Inspeccionar Cables de Postensado*

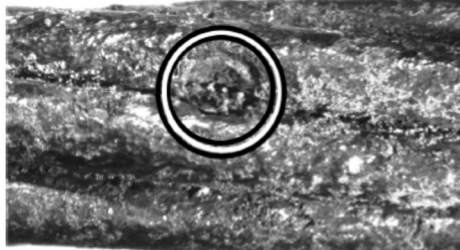
Fig. 10—Example of small-size pit (sample 46BC); image is 12.6 mm (0.5 in.) wide and 9.5 mm (0.375 in.) high.

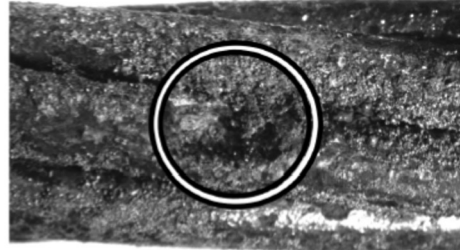
Fig. 11—Example of medium-size pit (sample 39AB); image is 12.6 mm (0.5 in.) wide and 9.5 mm (0.375 in.) high.

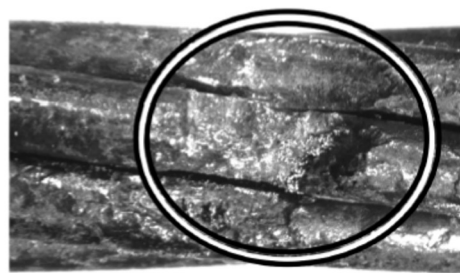
Fig. 12—Example of large-size pit (sample 38CD); image is 12.6mm (0.5 in.) wide and 9.5 mm (0.375 in.) high.
