## ESTANQUEIDADE DE LAJES DE SUBPRESSÃO. CASO MIS-RJ

*Watertightness in anti-flotation slabs. MIS-RJ Case.*

Carlos Brites (1); Paulo Helene (2); Suely Bueno (3); Jéssika Pacheco (4)

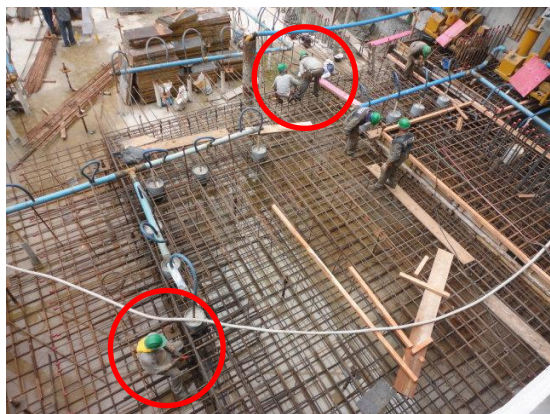
(a) Detalhe de uma das etapas precedentemente a concretagem: ajuste da tela de aço galvanizada na junta prevista

Figura. 3- Detalhes típicos envolvidos nas juntas de concretagem da laje de subpressão no contorno das 10 etapas.

Nota-se que o ideal seria a colocação da fita hidro-expansiva na região mais próxima da base da tela de aço galvanizada, no entanto, por questões pertinentes a dificuldade de acesso quando a próxima etapa de concretagem já estivesse armada, a fita foi colocada numa região mais superior (aproximadamente 30cm abaixo da superfície acabada da laje), conforme ilustrado na figura 2. Esse mesmo procedimento (fitas) foi implementado nos encontros com a parede de reforço sobre as paredes diafragma. A figura. 3 exemplifica a situação real em obra antes, durante e depois da concretagem de uma etapa genérica.

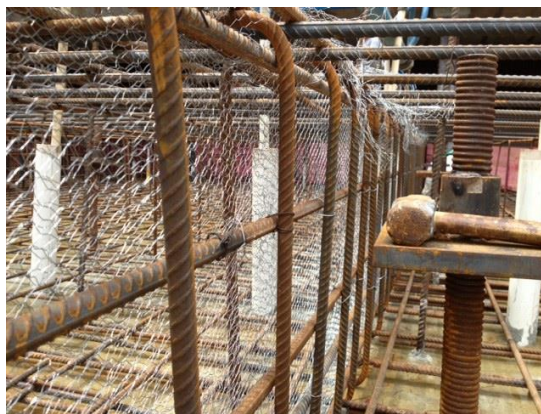
(b) Detalhe da junta de concretagem com uso de tela de aço galvanizada e da armadura de anteparo pela parte externa

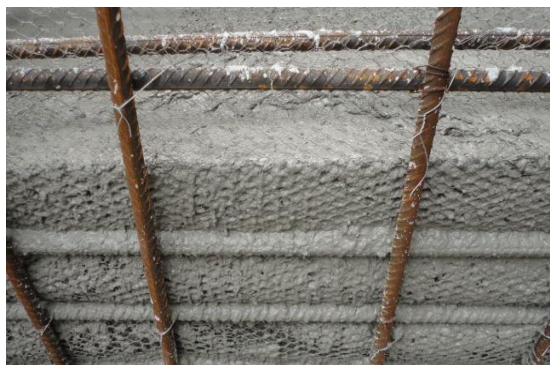
(c) Detalhe do funcionamento da tela de aço galvanizado durante a concretagem: pouca fuga de nata

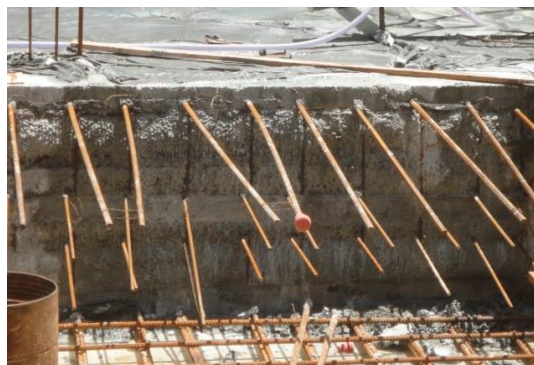
(d) Detalhe da junta de concretagem ainda sem a fita hidro-expansiva: superfície vertical e rugosa, a laje ainda não foi totalmente armada

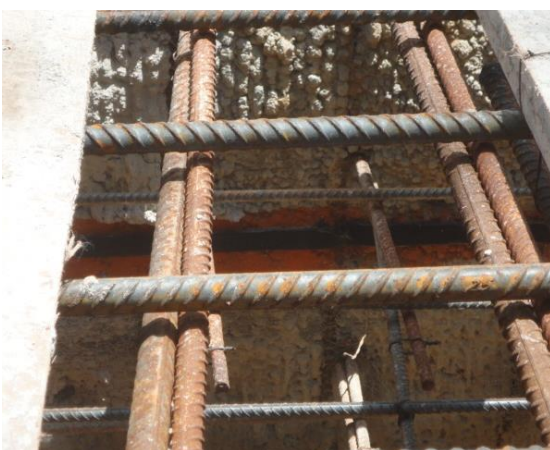
(e) Detalhe da fita hidro-expansiva flexível já instalada para o procedimento de concretagem: a etapa a ser concretada já está totalmente armada

Destaca-se que a fita hidro-expansiva somente foi colocada alguns instantes antes da concretagem da etapa conjugada à etapa já concretada, ou seja, como as mesmas não foram concretadas em sua maioria em sequência, esse intervalo foi de pelo menos 7 dias. Na base da tela de aço galvanizada também foi colocado um anteparo de madeira a fim de se evitar a fuga de nata pelo fundo. Evidentemente, foi normal a fuga controlada de nata (bem pouca) na face da tela de aço, pois o concreto empregado foi do tipo fluído, mas nada que comprometesse o objetivo de uma superfície rugosa com a tela incorporada. A condicionante ideal para a concretagem da camada posterior conjugada seria uma superfície na condição “saturada superfície seca” e bem rugosa. Para tal, o substrato da junta (face vertical) foi saturado precedentemente a concretagem da etapa conjugada. Como a fita hidro-expansiva empregada possui ação inicial controlada (lenta)

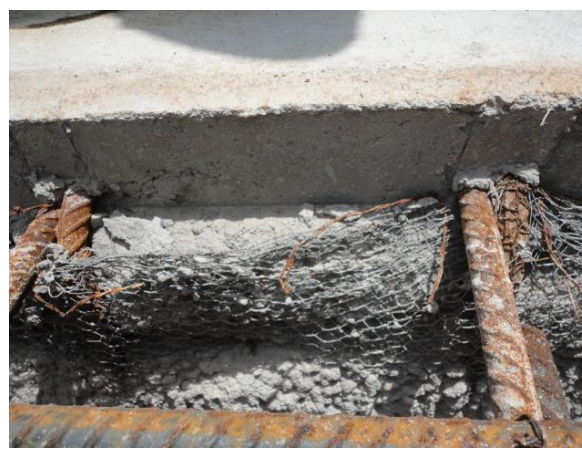
(f) Detalhe do acabamento promovido pelo anteparo superior, a tela remanescente abaixo ainda será cortada

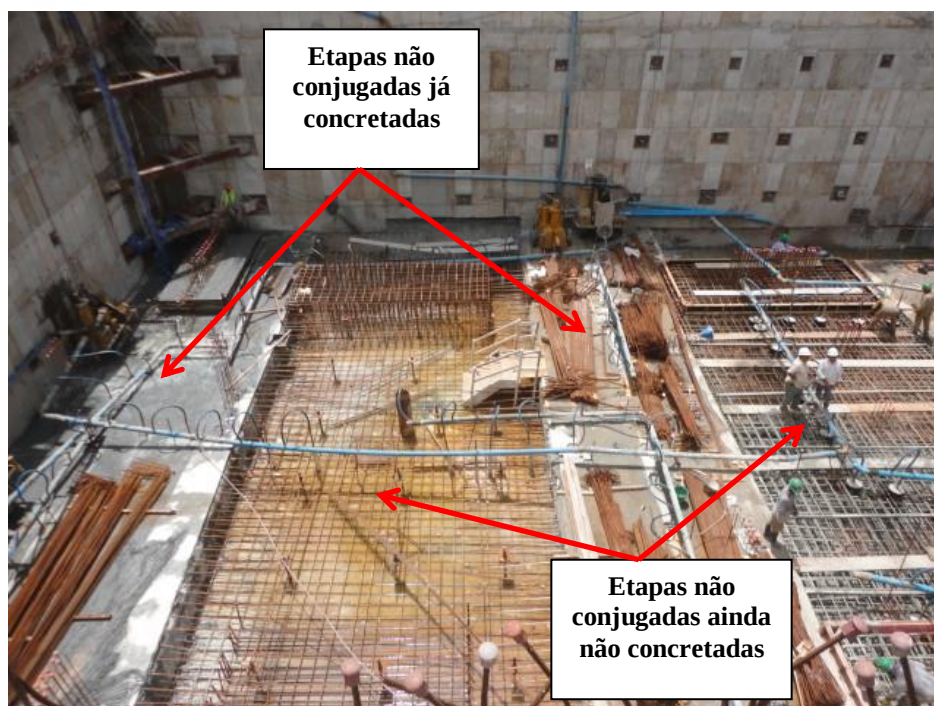
Figura 4 - Etapas de concretagem não conjugadas (faixas intercaladas).

Sendo assim, planejou-se que não fossem concretadas etapas conjugadas, ou seja, dever-se-ia preferencialmente pular a etapa subsequente de modo que o máximo possível de bordas permanecesse livre. Além disso, em todos os casos, que fosse respeitado um tempo mínimo de intervalo de concretagem de pelo menos 1 (uma) semana entre camadas conjugadas, o que não impedia a concretagem de duas camadas simultâneas (desde que não conjugadas), para que as temperaturas de reação exotérmica procedentes do calor de hidratação do cimento estivessem em decréscimo e, conseqüentemente, as deformações atreladas a esse fenômeno fossem minimizadas. Essas medidas, portanto, não comprometeram o cronograma da obra, permitindo uma produção efetiva de aproximadamente 20m<sup>3</sup>/h, ou seja, os 1200m<sup>3</sup> de concreto foram lançados em aproximadamente 60 horas divididos em 10 eventos de concretagem distintos. Esse plano de concretagem com camadas não conjugadas (em faixas intercaladas) pode ser bem observado na figura 4.

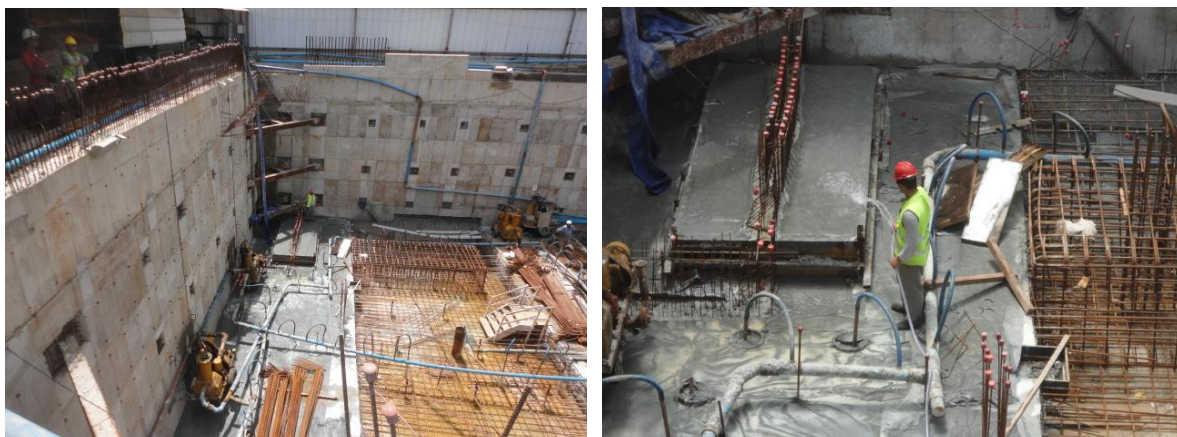
Figura 5- Detalhe de etapa concretada, junto à parede de reforço, com manta de cura disposta na superfície e do procedimento de cura (manta sendo encharcada).

Após o relativo endurecimento do concreto (ao tato), cobriu-se o local com manta encharcada de água, mantida pressionada sobre a área da superfície da etapa de laje concretada, aspergindo-a com água potável a cada 2h, no máximo. Essa manta foi saturada sempre no fim do expediente para assegurar que durante a noite a manta permanecesse úmida e novamente, logo cedo, no início do expediente. Esse procedimento cuidadoso de cura foi mantido por pelo menos 7 dias (até a data provável da próxima etapa concretagem). O procedimento de cura (manta sendo encharcada) pode ser observado na Fig. 5. A manta de cura empregada foi base 100% poliéster com um filme de polietileno aderido e perfurado fabricada pela BIDIM da linha Bidim CC-10.

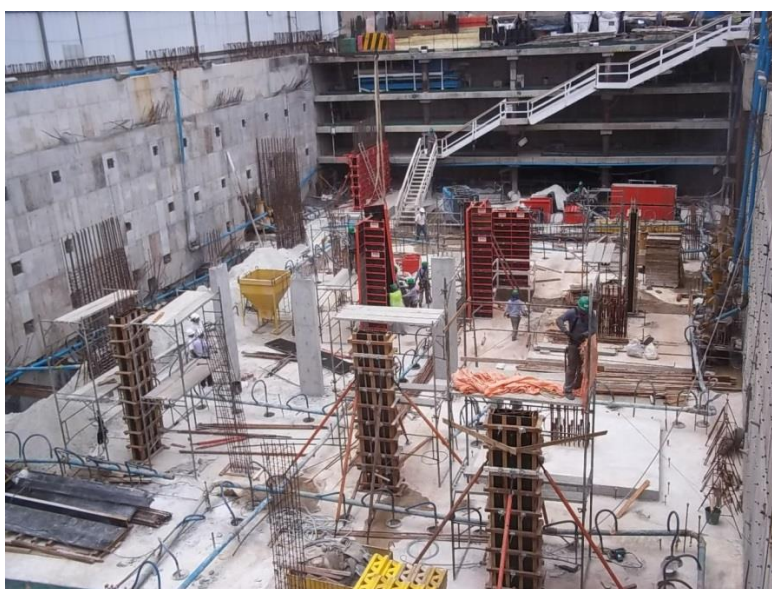
Figura 6 – Laje de subpressão finalizada e início da montagem das fôrmas dos pilares do 2º subsolo (alguns já concretados).

Respeitada as premissas dos procedimentos executivos descritos no item precedente, equipes da própria Construtora (Rio Verde), da Gerenciadora (Engineering) e da Consultoria (PhD Engenharia) foram responsáveis por verificar, através de inspeção visual, eventuais fissurações originadas por retração ou por origem térmica em cada etapa concretada. Nesse contexto, destaca-se que durante e após a conclusão das 10 etapas não foram detectadas quaisquer fissurações, de qualquer natureza, por onde houvesse percolação de água. A laje de subpressão já finalizada pode ser observada na figura 6 com as fôrmas dos pilares do 2º subsolo já lançadas.
