O desenvolvimento das estruturas de concreto

CONCRETE SHOW
SOUTH AMERICA 2007

Acidentes. O Melhor Aprendizado!

Paulo Helene

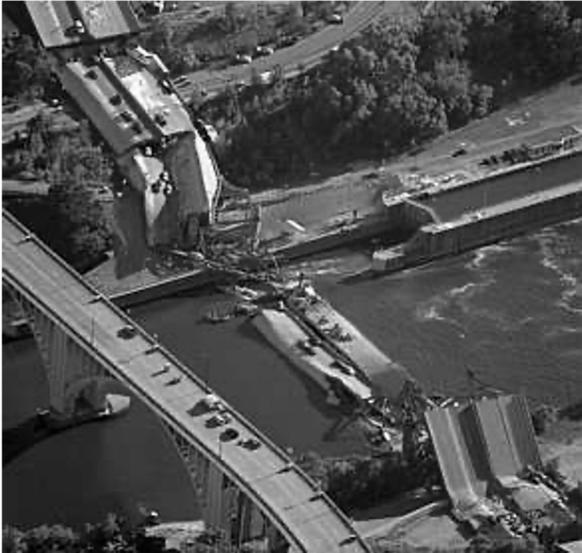
MINEÁPOLIS, EU
desabamento da ponte sobre o Mississippi

- sobre a rodovia I-35 maior ligação entre Minneapolis e St. Paul
- construída em 1967(40 anos);
- altura de 20 metros sobre o rio;
- passava por reformas^[1]_[SÉP] e reparos^[1]_[SÉP]

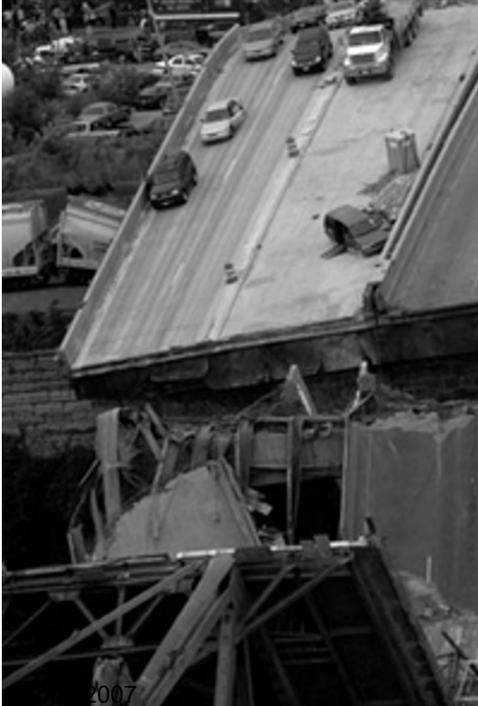
MINEÁPOLIS, EU

desabamento da ponte sobre o Mississippi

- Há nove meses, tinha sido vistoriada e submetida a arranjos do pavimento;
- Sete pessoas morreram e mais de 60 ficaram feridas no acidente;

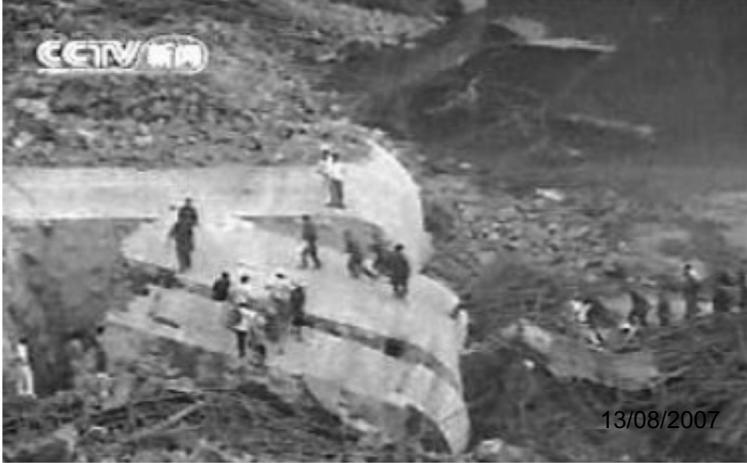
Província Hunan, sul da China

desabamento de ponte em construção

- sobre o rio Jiantuo a obra seria inaugurada a fim de agosto;
- 320 m de comprimento e 42 m de altura;

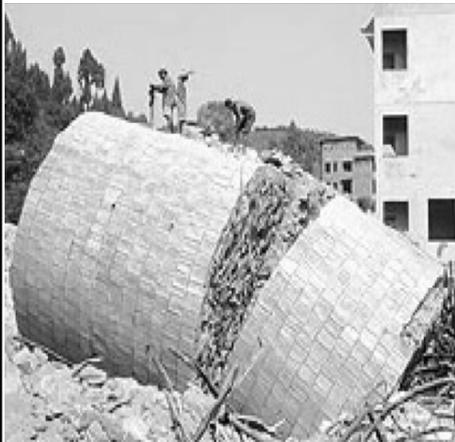
Equipes trabalham sobre pilar de ponte que caiu na China, matando ao menos 22

- ✓ 22 pessoas morreram;
- ✓ 20 ficaram feridas;
- ✓ 46 pessoas desaparecidas.

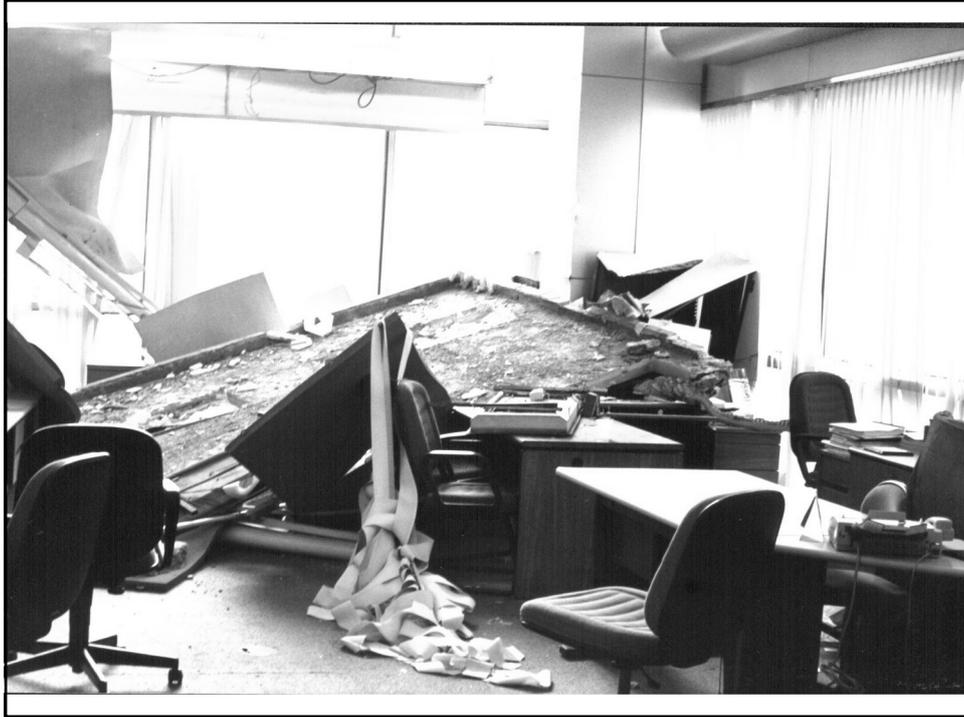
**Colapso de parte da estrutura de uma laje
suplementar no último andar de um edifício
situado na cidade de São Paulo.**

espessura da laje suplementar

**Corrosão das armaduras dos
tirantes (pendurais) de
sustentação da laje suplementar,
construída em concreto armado.
Ruptura frágil sem aviso !**

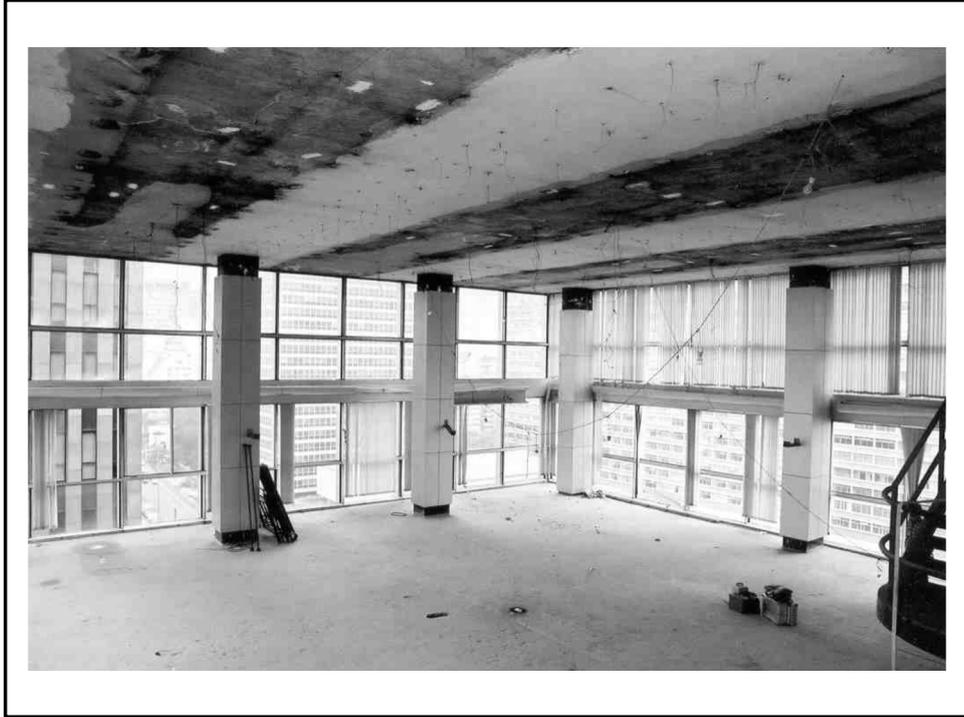
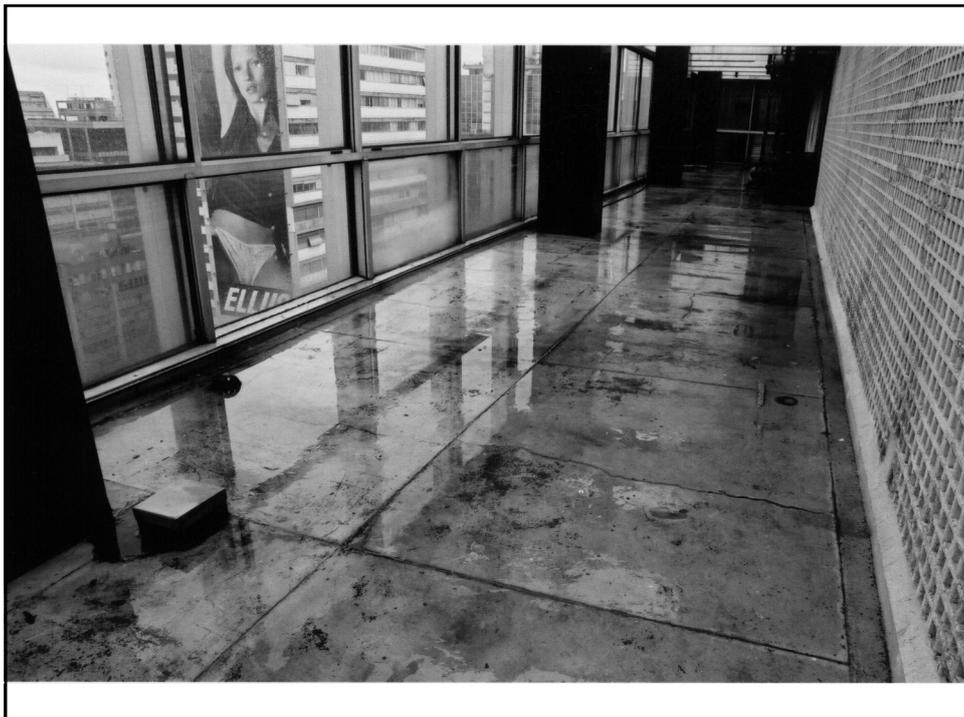
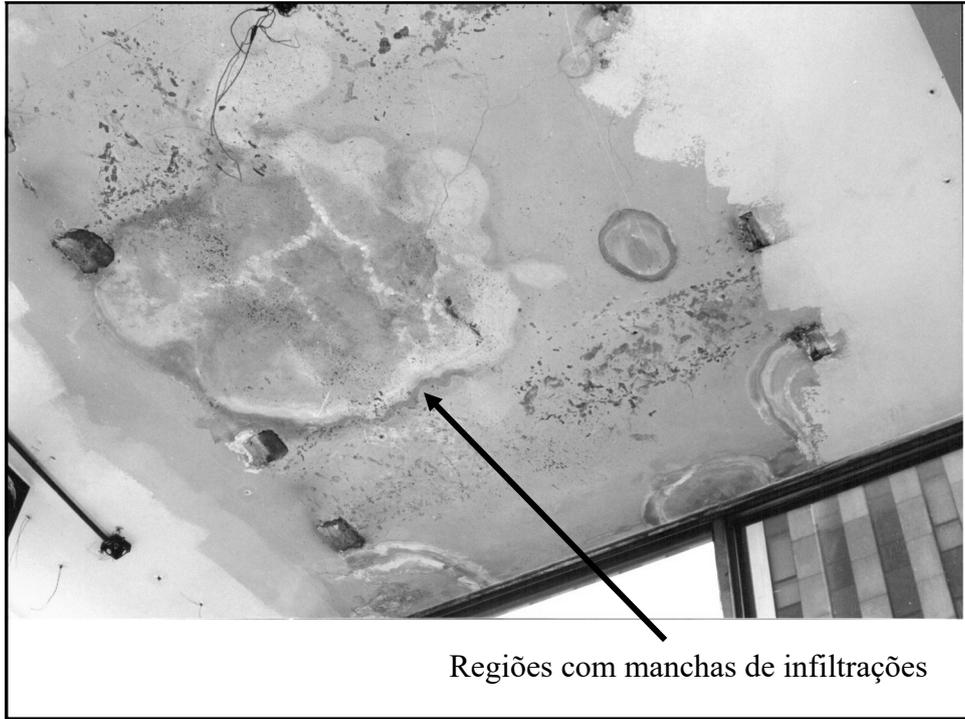
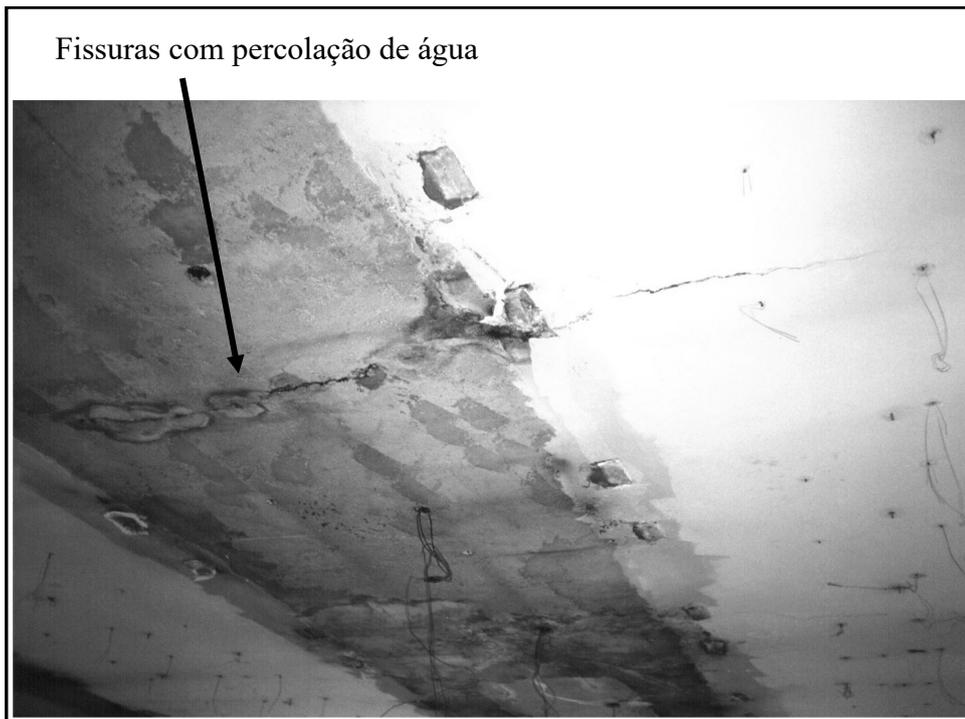
1. Falta de Manutenção → Infiltrações:

- **Em levantamento visual, verificou-se “in loco” a existência de infiltrações na região sinistrada;**
- **Algumas fissuras na laje de cobertura continuavam com umidade;**
- **O piso da laje de cobertura encontrava-se em bom estado de conservação;**
- **A piscina de resfriamento do ar condicionado encontrava-se em bom estado visual.**

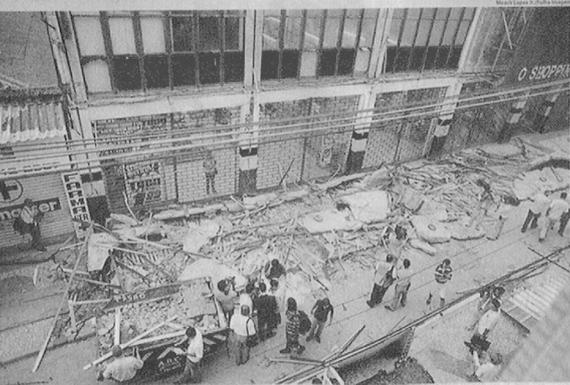
O desabamento ontem à tarde de duas marquises de um prédio no centro de São Caetano do Sul (SP) matou duas pessoas que passavam pela rua e deixou outras duas feridas. As causas do acidente ainda são desconhecidas. Laudo deverá ficar pronto em 15 dias. No Rio, uma mulher morreu e três pessoas ficaram feridas no desabamento de duas casas no Anarái (zona norte), após temporal ontem de manhã. A chuva, que começou de madrugada, parou a cidade. Houve congestionamentos de até 20 km devido ao alagamento de vários acessos ao centro. Para o prefeito Luiz Paulo Conde (PFL), que decretou estado de alerta, "os mesmos lugares que enchem enchiam há 180 anos". São Paulo

Destroços das duas marquises de 30 metros de comprimento que desabaram da fachada de loja no centro de São Caetano do Sul

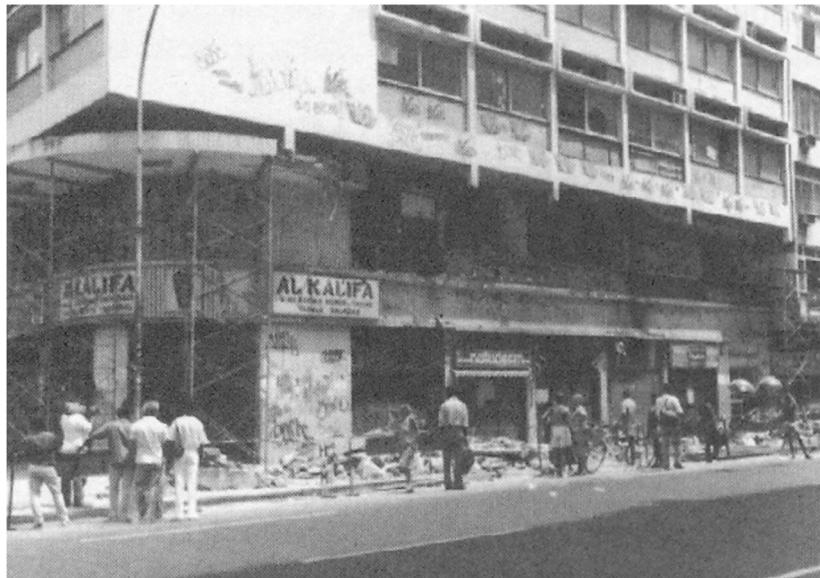
Marquise suspensa por tirantes
Rua Barata Ribeiro 31
Copacabana Rio de Janeiro
uma vítima
20m de extensão
1990

Vista geral da marquise mostrando a parte desabada e a remanescente

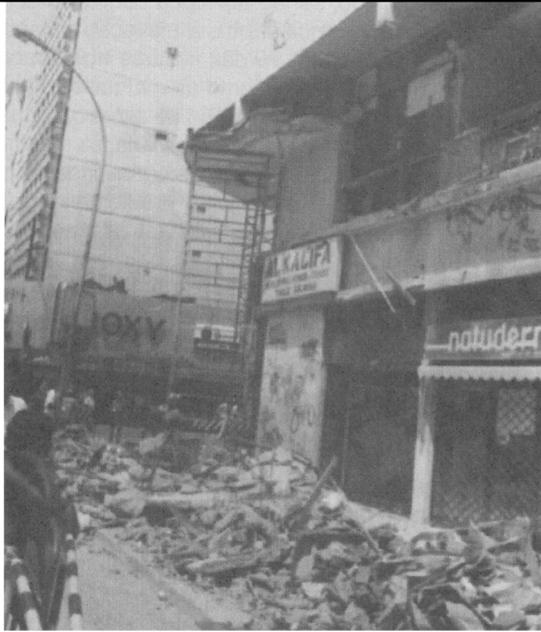
Detalhe para os tirantes em concreto armado no plano da fachada e para os escombros.

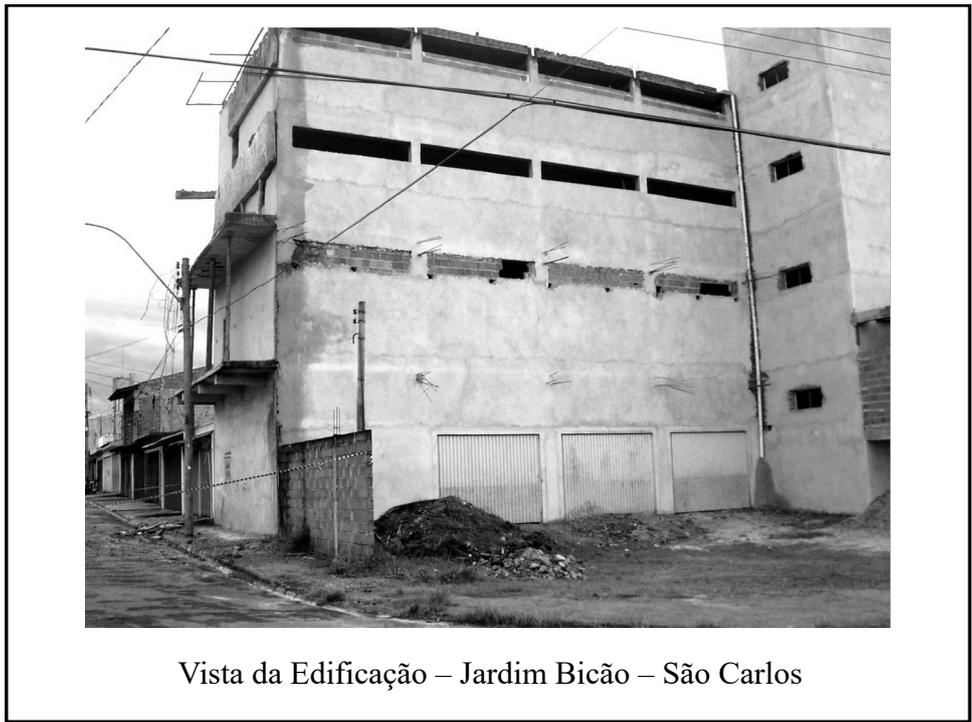
Marquise
Jardim Bicão
São Carlos, SP
Obra em construção
2003

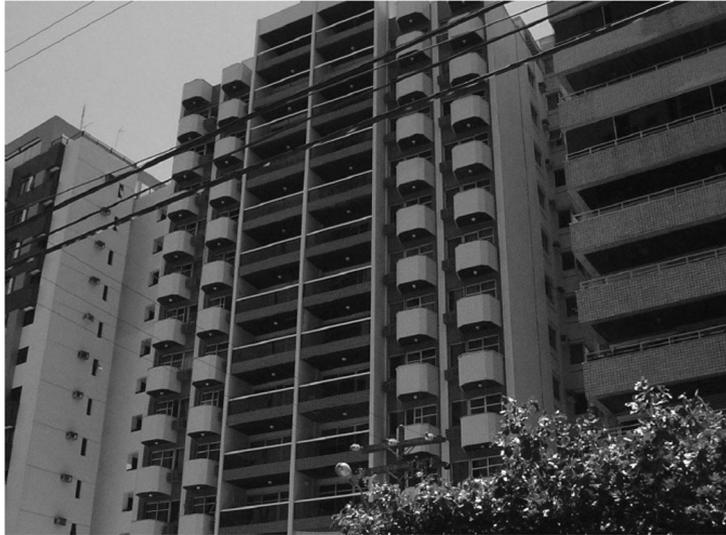
EDIFÍCIO AREIA BRANCA – Pernambuco

**Edifício Areia Branca
Recife, Pernambuco
14 de outubro de 2004
quinta-feira às 20:30h
1977 → 1979
25 anos
12 andares + térreo + 1 garagem**

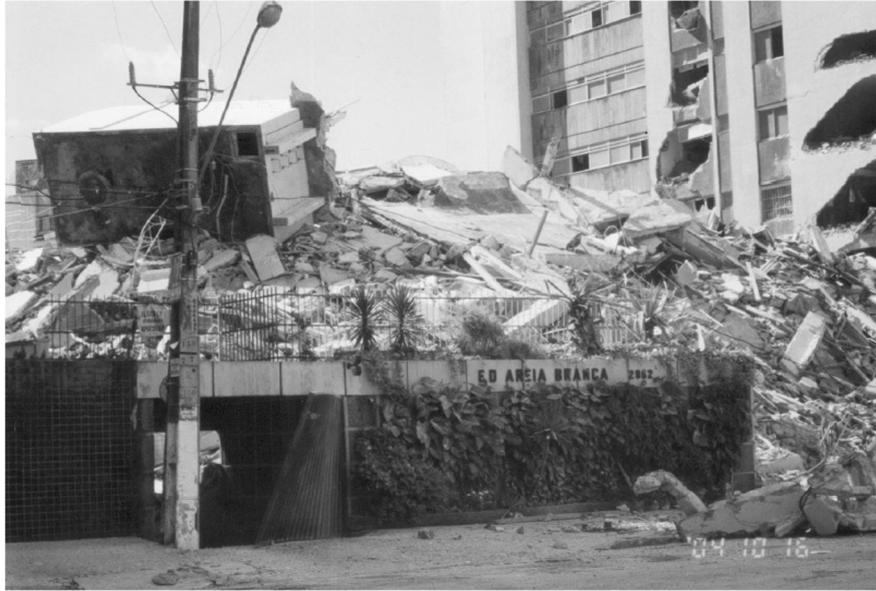
Escombros - manhã seguinte do desabamento

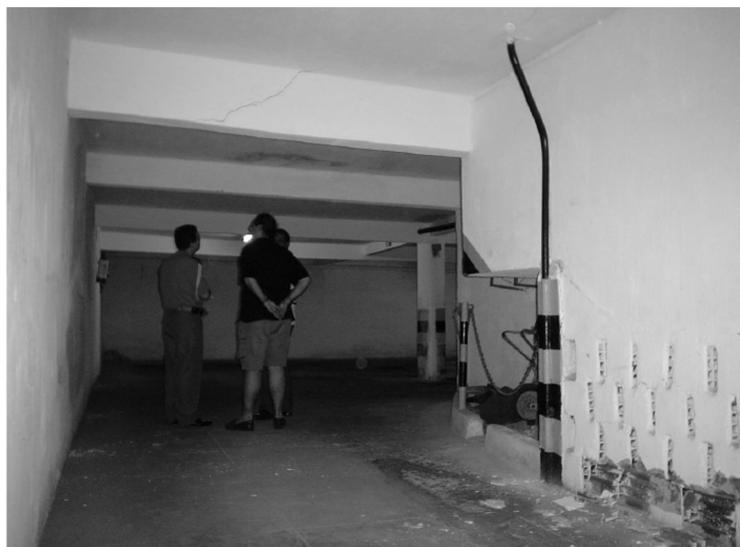
Moradores acompanham a vistoria efetuada pela Defesa Civil

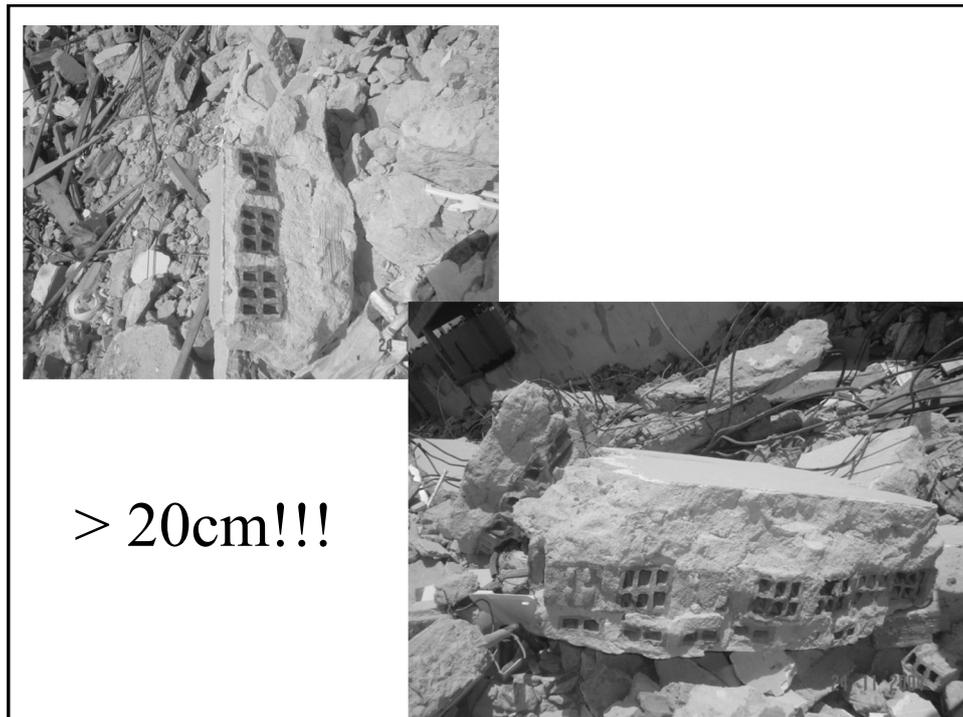
142

Ligação pilar - sapata com redução da seção transversal do pilar

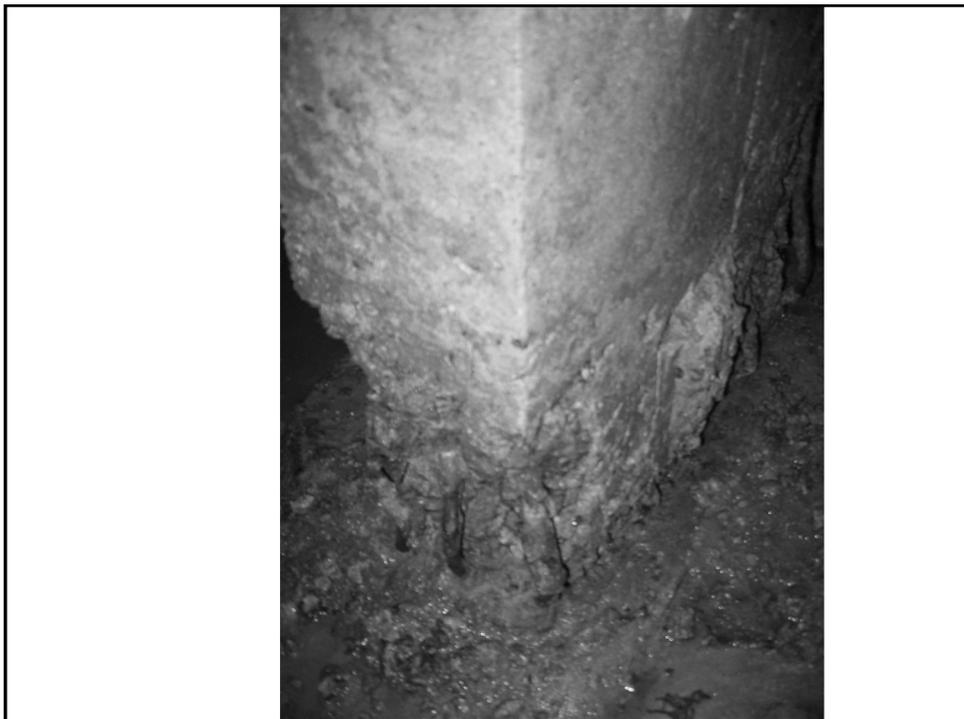
145

Edifício Solar da Piedade, Boa Viagem, Recife PE
