PCC 2527
Patologia e Terapia das Estruturas de Concreto

Aprendendo com os Acidentes

Paulo Helene

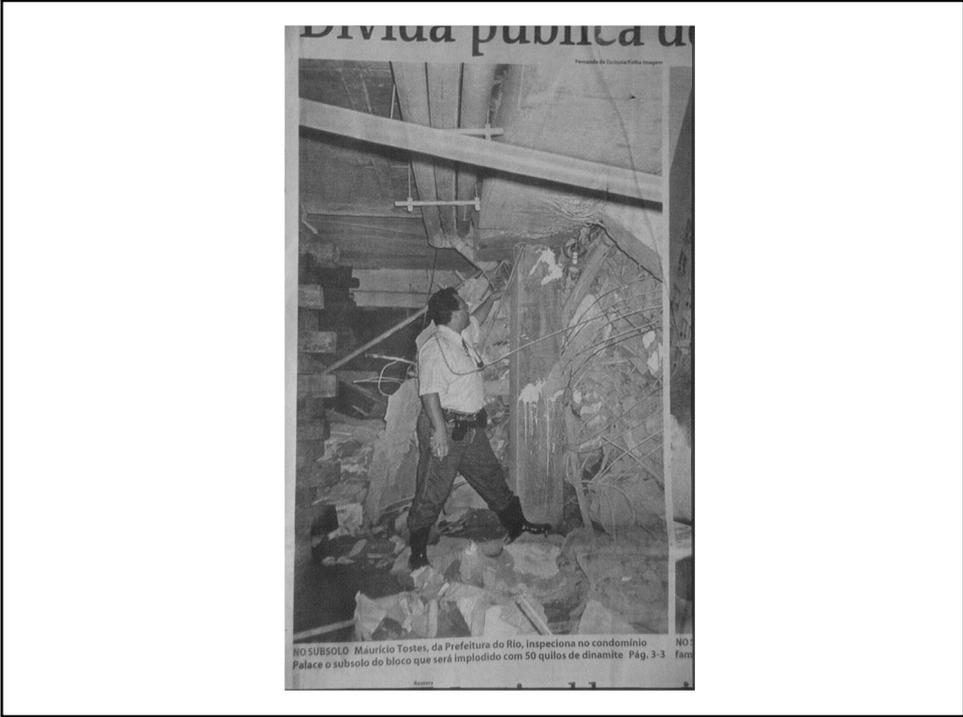
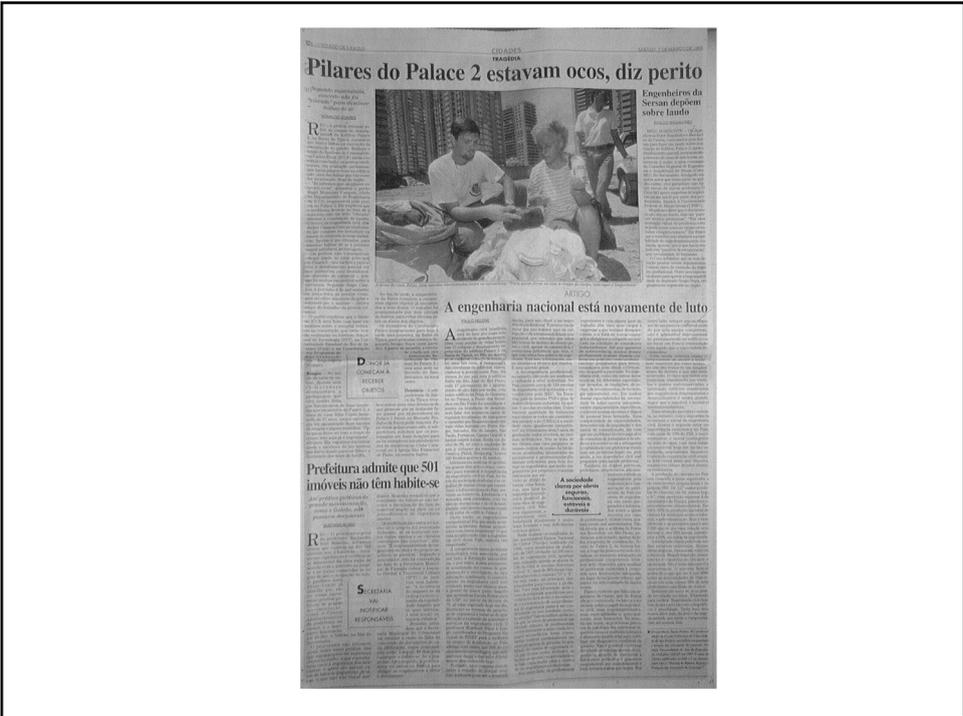
DESABAMENTO 4 Sersan é intimada a consertar prédio em 2 meses; para técnicos, problemas não foram provocados pela explosão

Laudo aponta problemas também no Palace 1

Os problemas encontrados no Palace 1

- 1. Falhas em elementos estruturais nos pilares, nos vigas e pilares
- 2. Injeções metálicas expostas e em andamento estado de corrosão
- 3. Informações necessárias nas lajes do piso do pavimento térreo
- 4. Tranchas generalizadas decorrentes de infiltrações
- 5. Instalações prediais elétrica e hidráulica em estado precário de utilização
- 6. Desaparelhamento do revestimento externo em vários pontos das fachadas
- 7. Desaparelhamento do piso do pavimento térreo

Um laudo técnico divulgado ontem pela Secretaria Municipal de Urbanismo do Rio aponta problemas na estrutura do Palace 1 — como trincas nos pilares — e intimou a construtora Sersan a consertar o prédio num prazo de dois meses. Segundo o laudo, o Palace 1 — vizinho ao Palace 2, que desabou no Carnaval e foi implodido no último sábado — está com trincas nas vigas do subsolo, armações metálicas em adiantado estado de corrosão, deformações na laje do térreo, infiltrações, instalações hidráulicas e elétricas em estado precário e desprestígio dos revestimentos da fachada e do piso.

Para os engenheiros que visitaram o prédio, os problemas não estruturais e não foram provocados pela explosão do Palace 2. O laudo afirma que o projeto de construção do Palace 1 é igual ao do prédio implodido, o que caracte-

- monitoramento da edificação com equipamentos
- apresentação do relatório de análise de materiais, especialmente sobre a capacidade do concreto e sua composição química
- apresentação do projeto de reforço estrutural, com metodologia a ser aprovada pela Secretaria Municipal de Obras (prazo de 15 dias)
- execução do reforço estrutural (60 dias) e elaboração de parecer técnico conclusivo sobre as condições de segurança (30 dias)
- retirada e reconstrução do revestimento e do pavimento danificado, o serviço deverá ser executado com agulhas para proteção aos transeuntes (60 dias)
- reparação das instalações elétrica e hidráulica (60 dias)

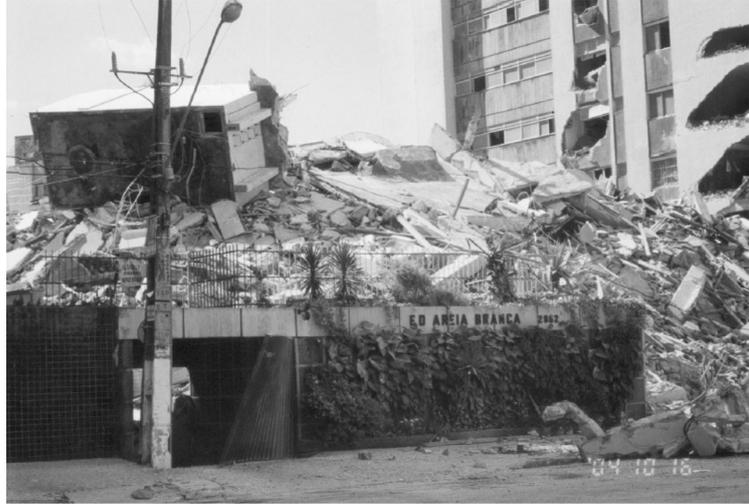
Escombros - manhã seguinte do desabamento

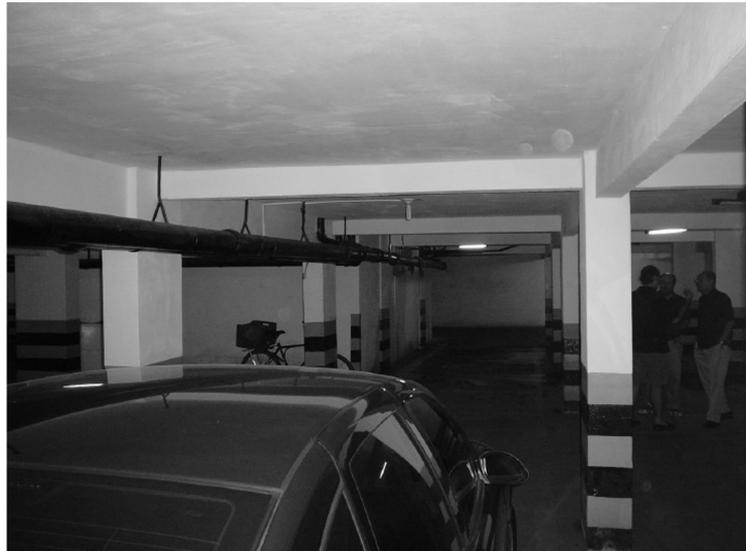
Vista geral do subsolo

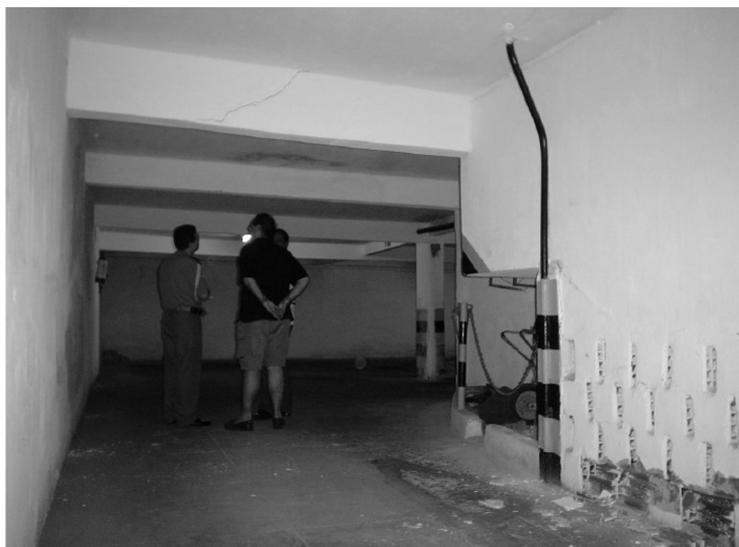
Moradores acompanham a vistoria efetuada pela CONDECIPE

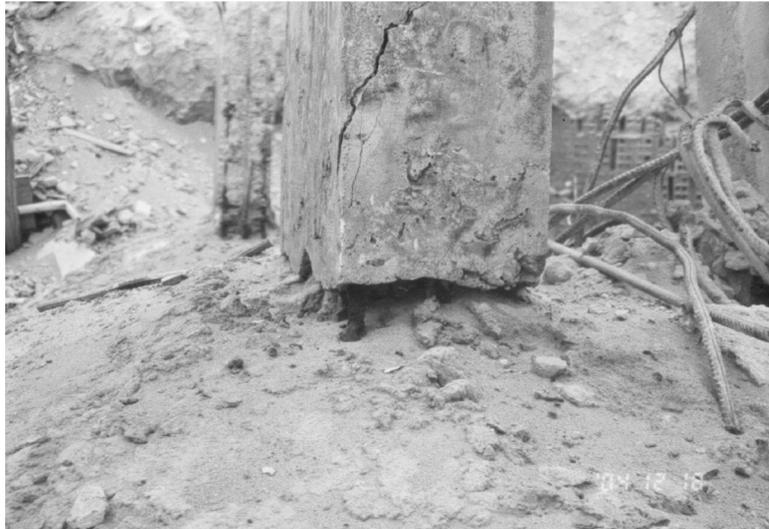
Ligação pilar - sapata com redução da seção transversal do pilar

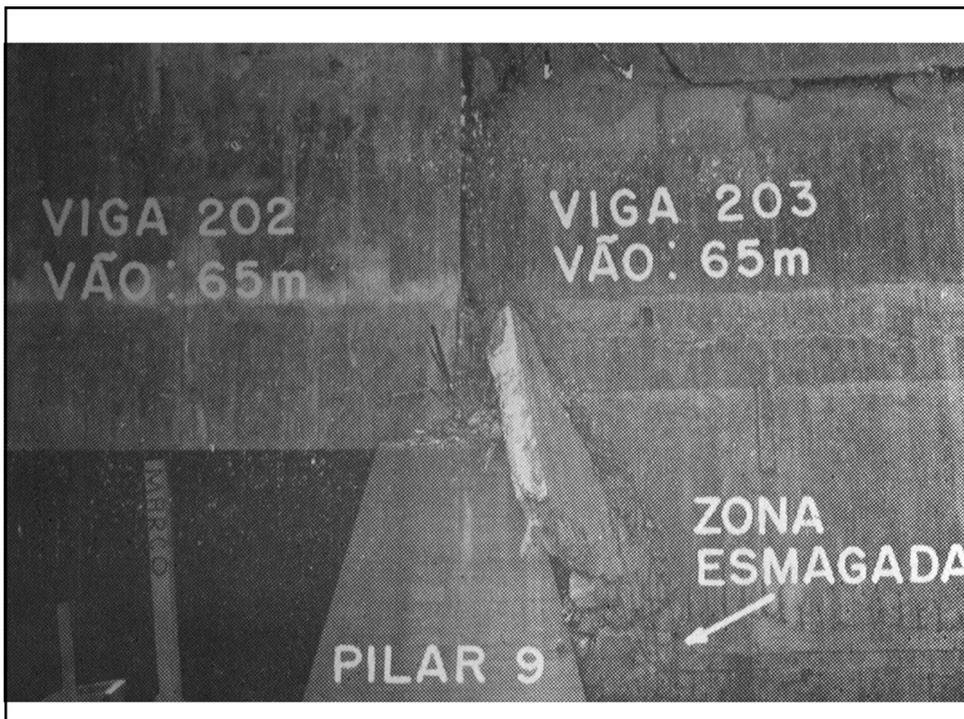
PAVILHÃO DA GAMELEIRA

Sem exceções, todas estas obras pediram por socorro e ninguém ouviu. O pilar 5 do Pavilhão da Gameleira estava afundando. O grito por socorro do pilar não foi suficiente para paralisar a obra. Havia um cronograma a ser cumprido. O Palace II no Rio por mais de dois anos gritou por socorro. Os responsáveis, construtora e síndicos do condomínio, optaram por aplicar um analgésico. Algum técnico se dispôs a aplicar uma “massinha” barata onde saia fragmentos de um dos pilares. Por dias, até semanas, o túnel do Metrô de São Paulo clamou por socorro. Fissurou o solo no entorno, incomodou a vizinhança, fissurou casas, aumentou as infiltrações, por fim, fissurou o concreto projetado do túnel e mesmo assim só desabou no dia seguinte.

- 1. Projetista → concepção do projeto;**
- 2. Projetista → detalhamento da armadura;**
- 3. Projetista → plano descimbramento;**
- 4. Construtor → respeito aos sintomas;**
- 5. Construtor → Conhecer o projeto (flechas, fissuras, estabilidade geral, congestionamento das armaduras, etc.);**
- 6. Fiscalização → fissuras de cisalhamento são de pequena abertura;**
