## APRENDENDO COM OS ACIDENTES

"do Laboratório de Pesquisa aos Canteiros de Obras"

### Paulo Helene

22 de fevereiro de 2010

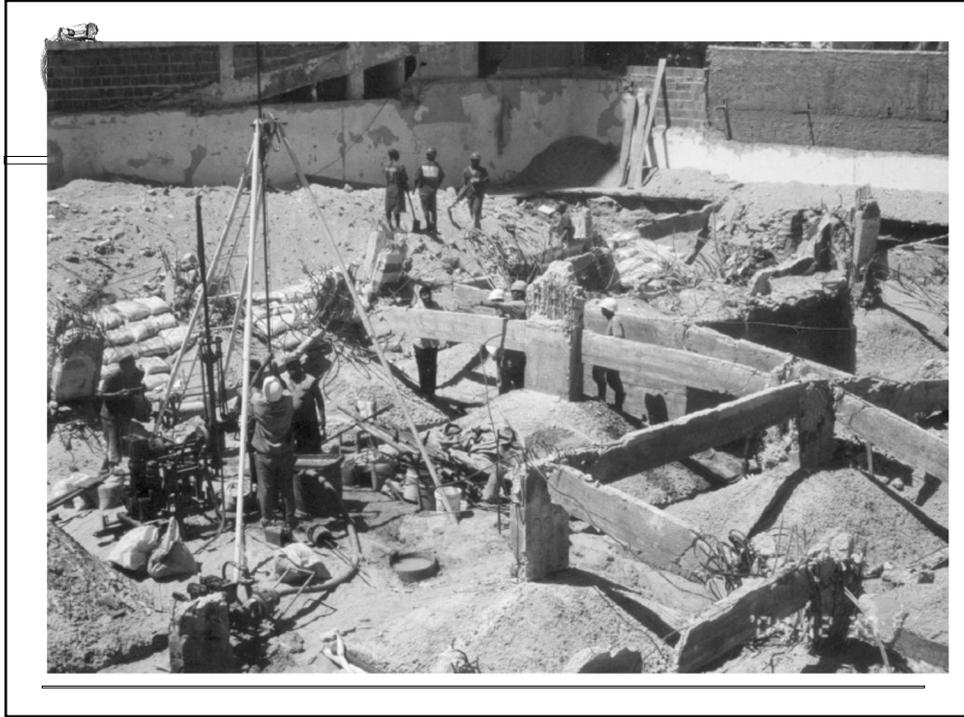
## **Edifício Areia Branca**

**Recife, Pernambuco**  
**14 de outubro de 2004**  
**quinta-feira às 20:30h**  
**1977 → 1979**  
**25 anos**  
**12 andares + térreo + 1 garagem**

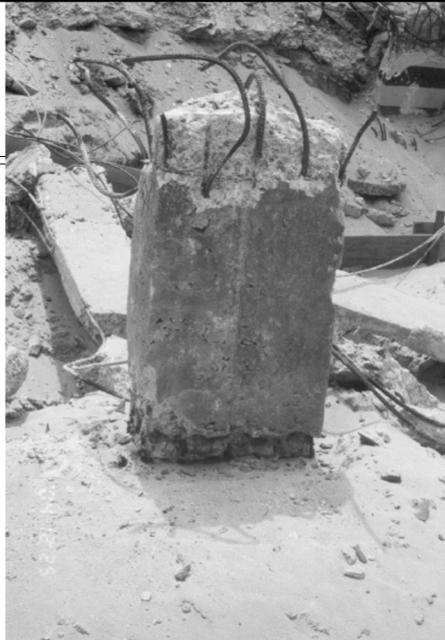
Ligação pilar - sapata com redução da  
seção transversal do pilar

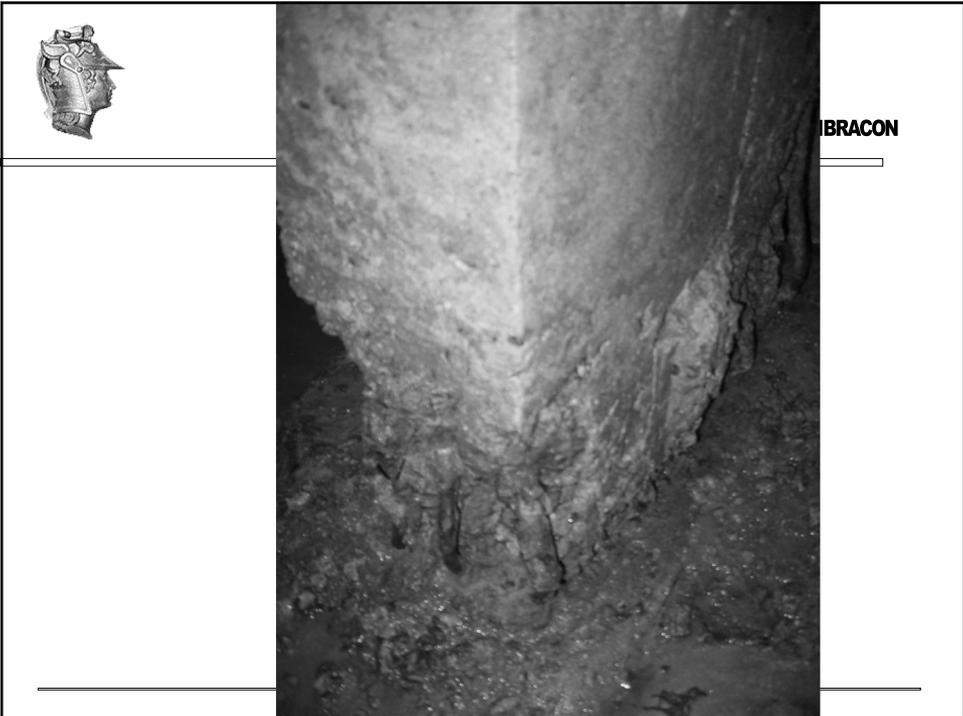
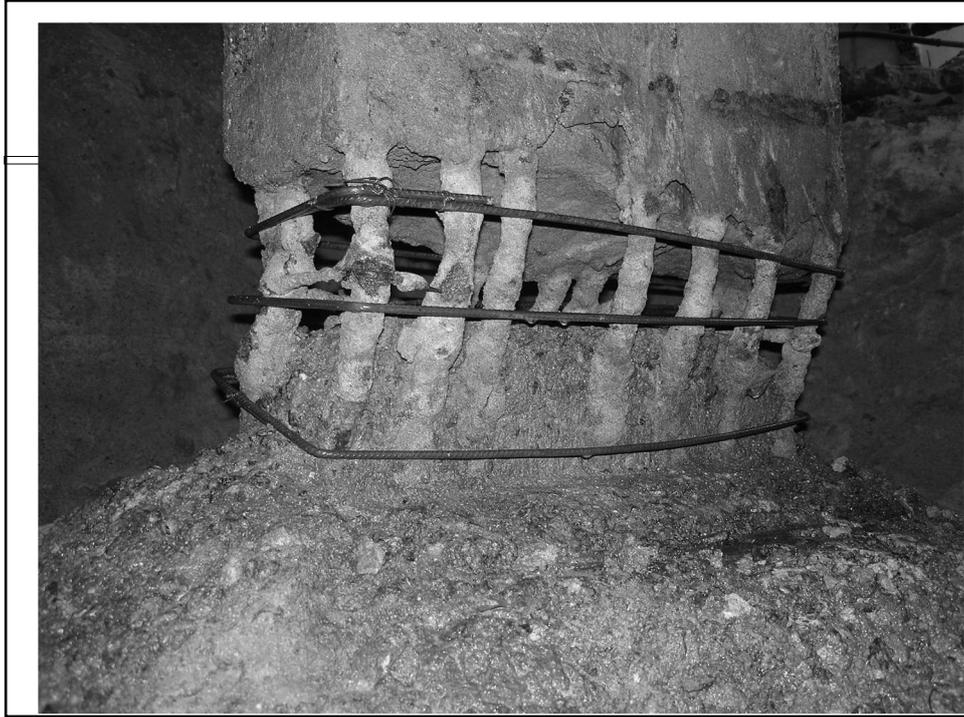
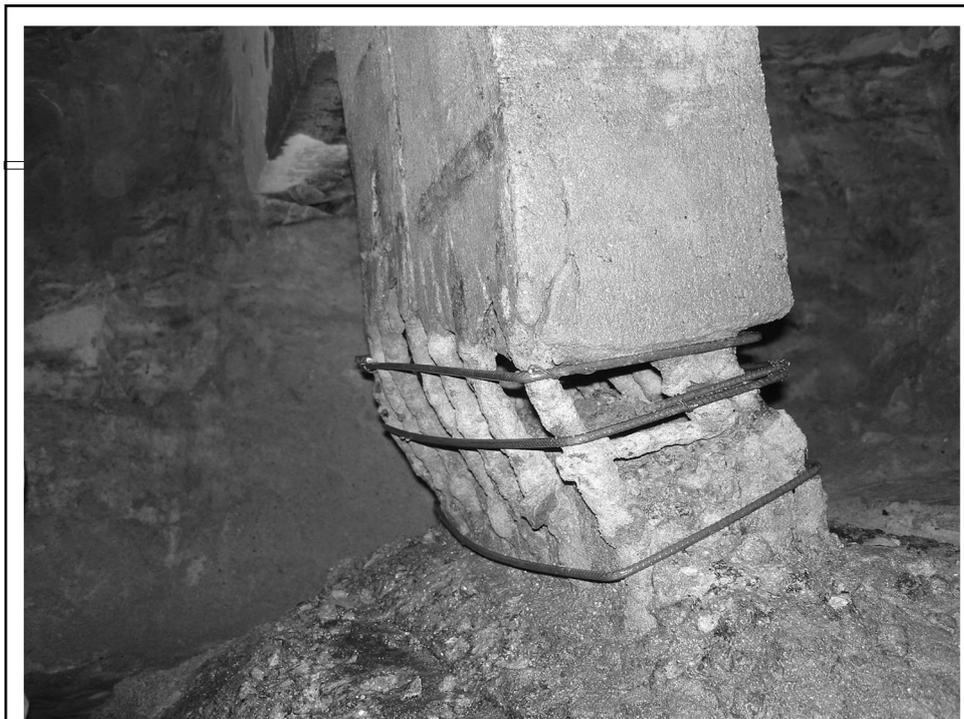
## Edifício Solar da Piedade

vizinho ao  
Areia Branca  
Recife, Pernambuco  
novembro de 2004  
inspeção impede colapso

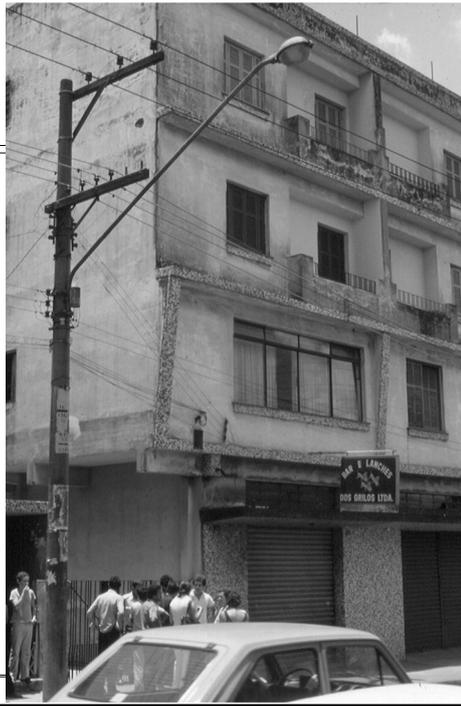
Edifício de IBRACON  
apartamentos  
Jaguapé, São Paulo  
58 anos  
Pilar rompido

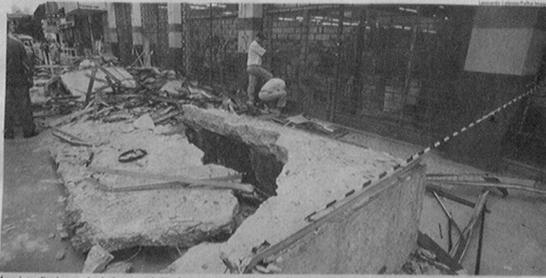
# Falta de ferragens pode ter causado queda

Área interditada em calçada do centro de São Caetano com parte da marquise que desabou de prédio comercial, matando duas pessoas ontem
