**Aprendendo com Falhas e
Acidentes nas Estruturas de
Concreto**

Paulo Helene
*Diretor PhD Engenharia
Prof. Titular Universidade de São Paulo USP
Conselheiro Instituto Brasileiro do Concreto IBRACON
Member fib(CEB-FIP) Service Life of Concrete Structures
Presidente ALCONPAT*

São Paulo 22 de novembro de 2011 Cyrela Brazil Realty

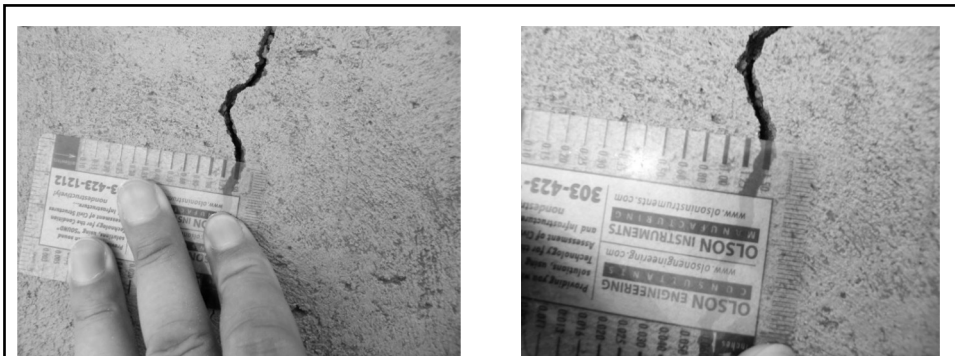
Diagnóstico:
Mal posicionamento de armadura negativa das lajes adjacentes, sobre as vigas, devido a pisoteio durante a concretagem

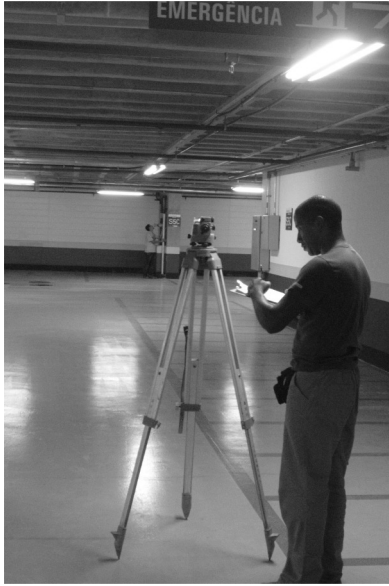
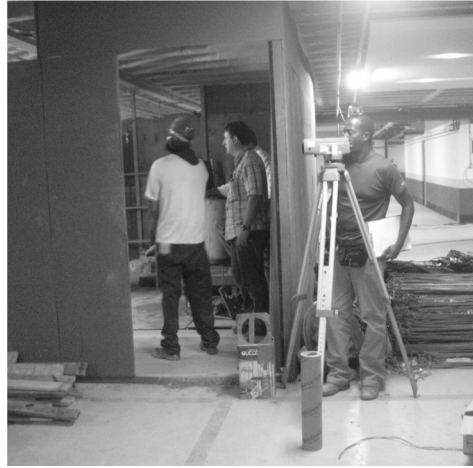
Controle contínuo de deslocamento vertical (recalque) dos pilares P1, P1A e P2

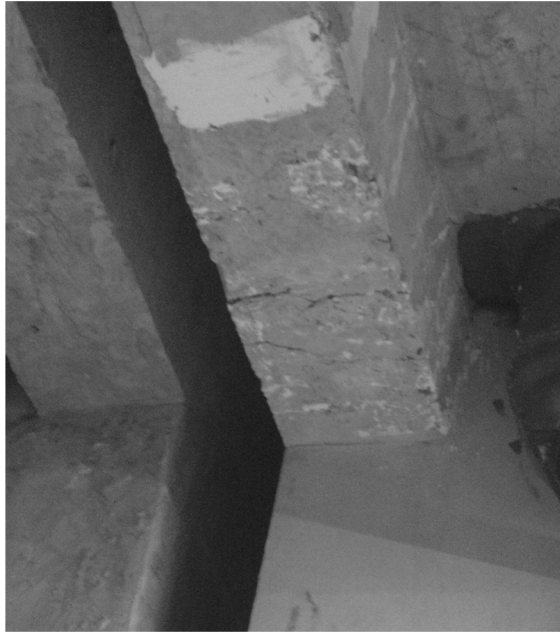
o encarregado
da observação
do selo
de
gesso
confirmou
rompimento
do gesso

**imediatamente os
serviços de
escavação e
prospecção foram
interrompidos**

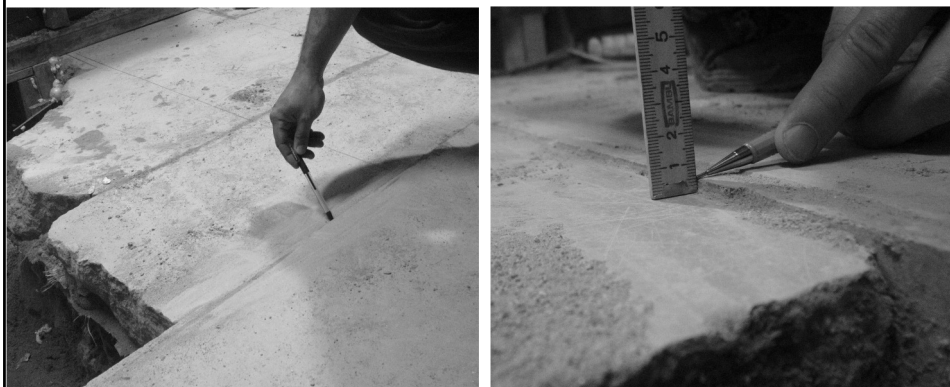
Após concretagem piso desceu 4mm

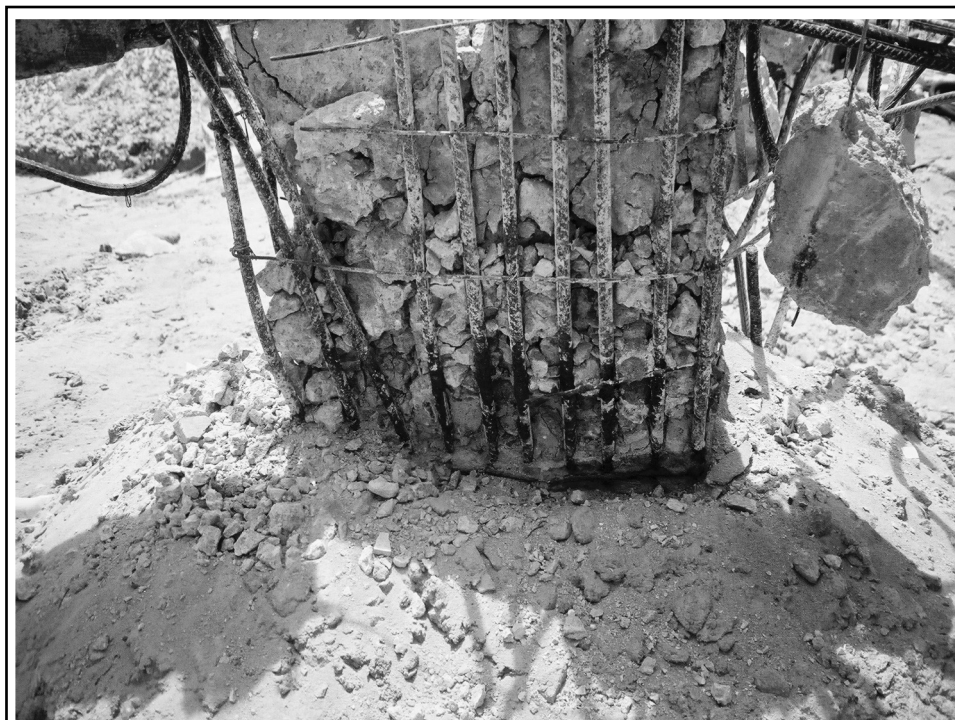
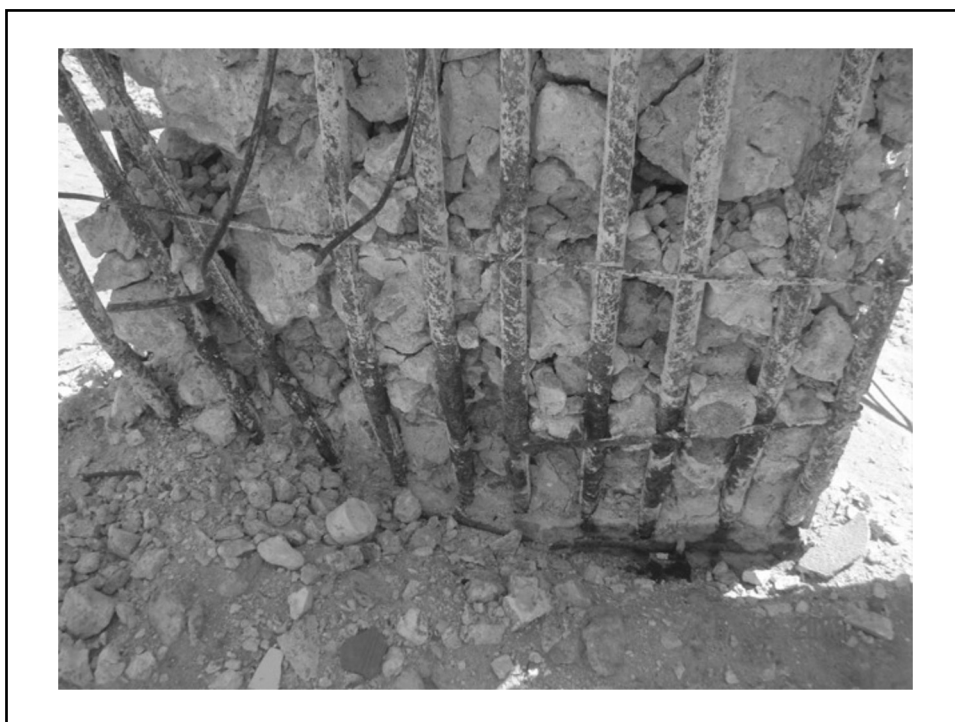
Ligação pilar - sapata com redução da seção transversal do pilar

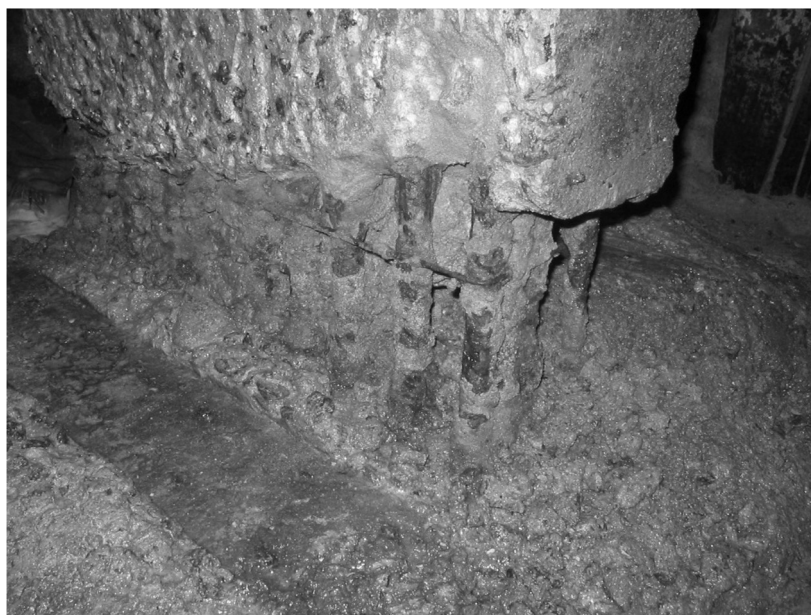
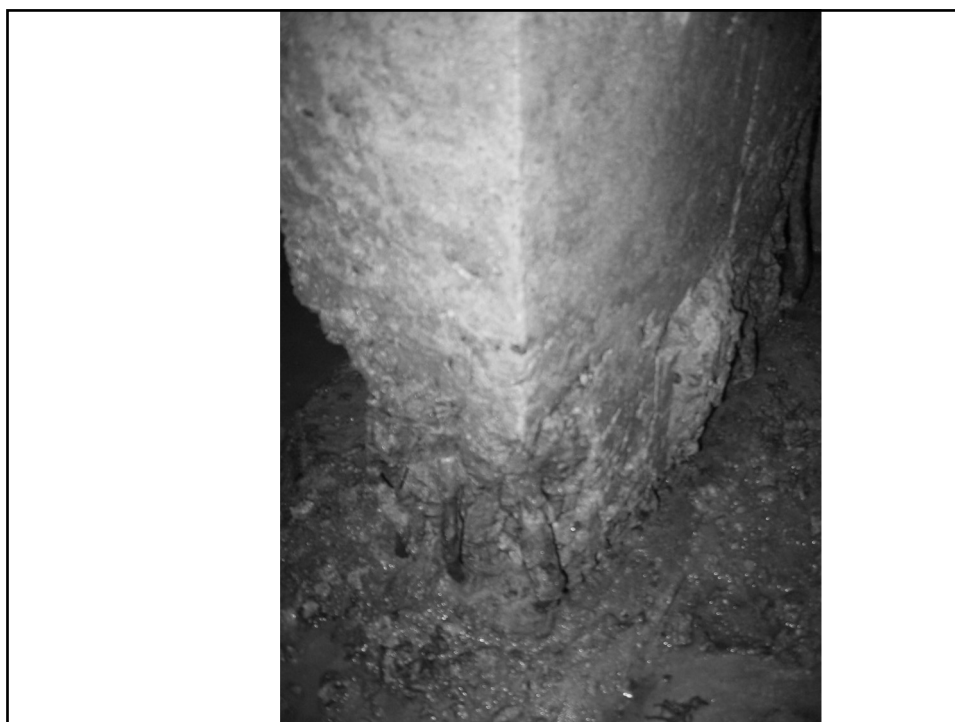
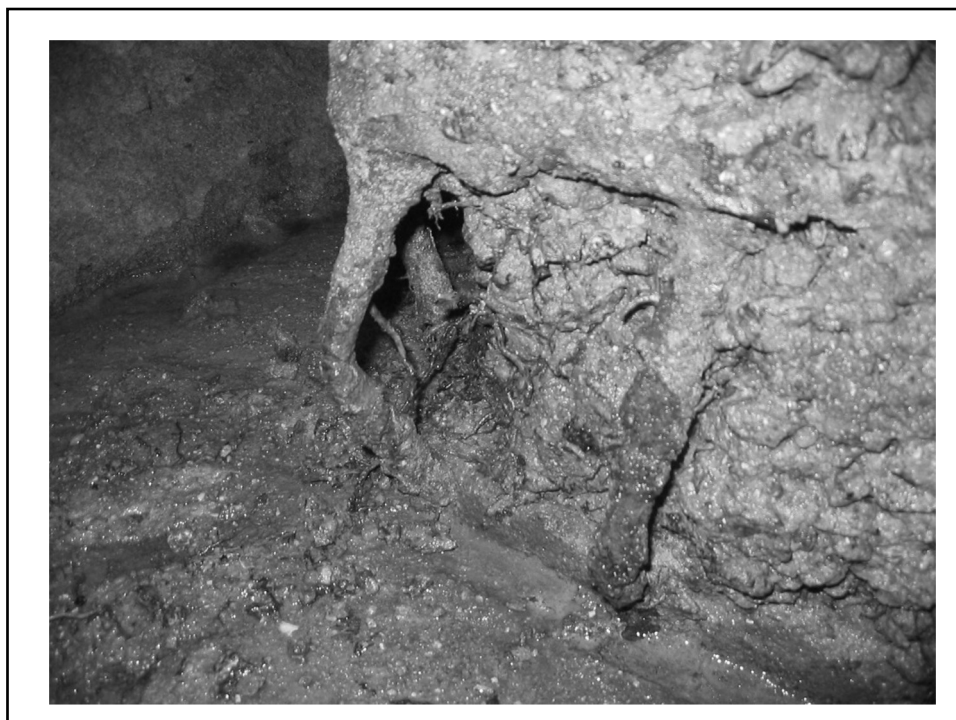
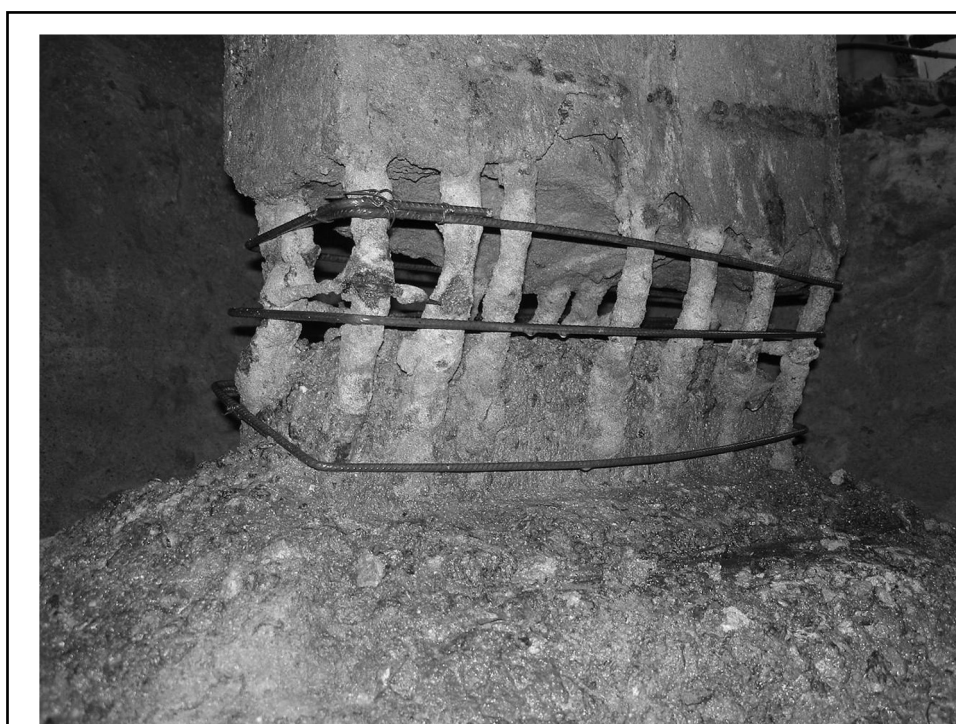
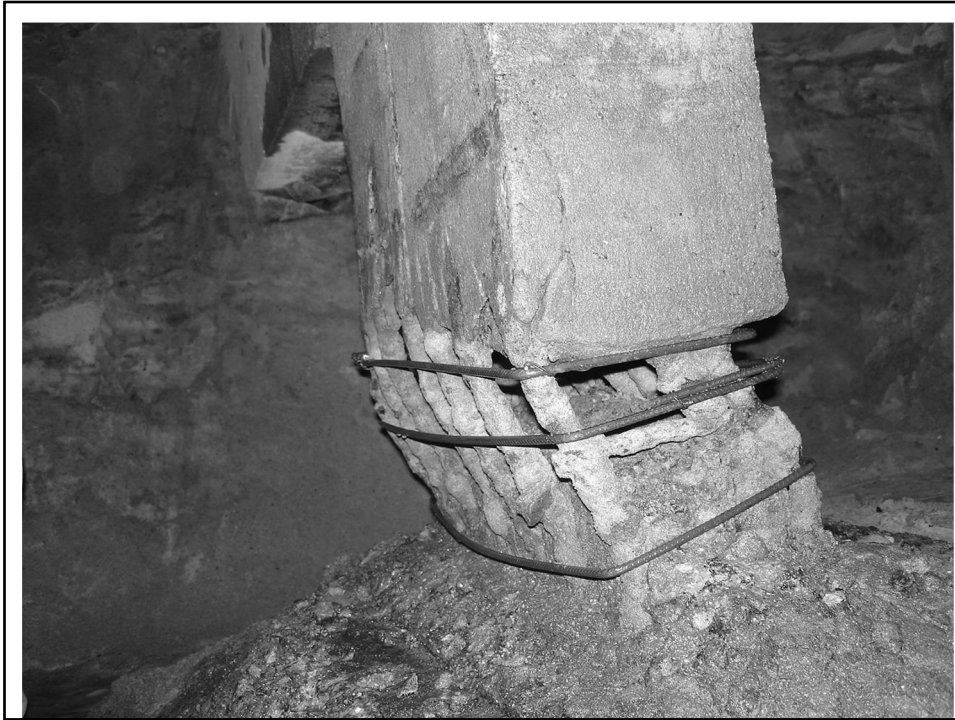
Edifício Solar da Piedade
vizinho ao
Areia Branca
Recife, Pernambuco
novembro de 2004
inspeção impede colapso

Edifício Solar da Piedade, Boa Viagem, Recife PE

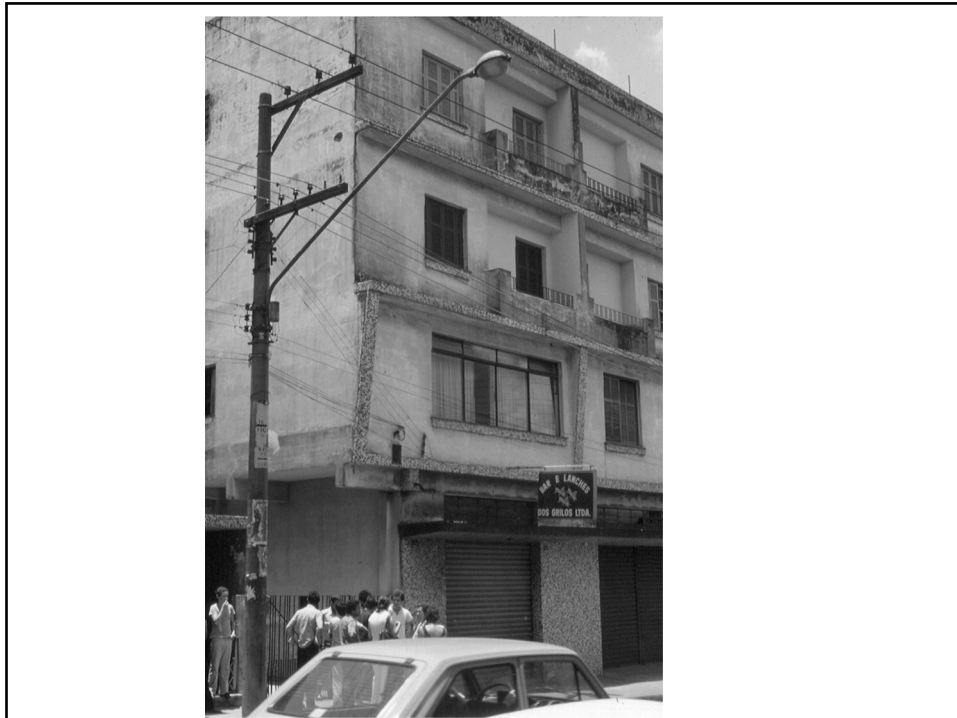
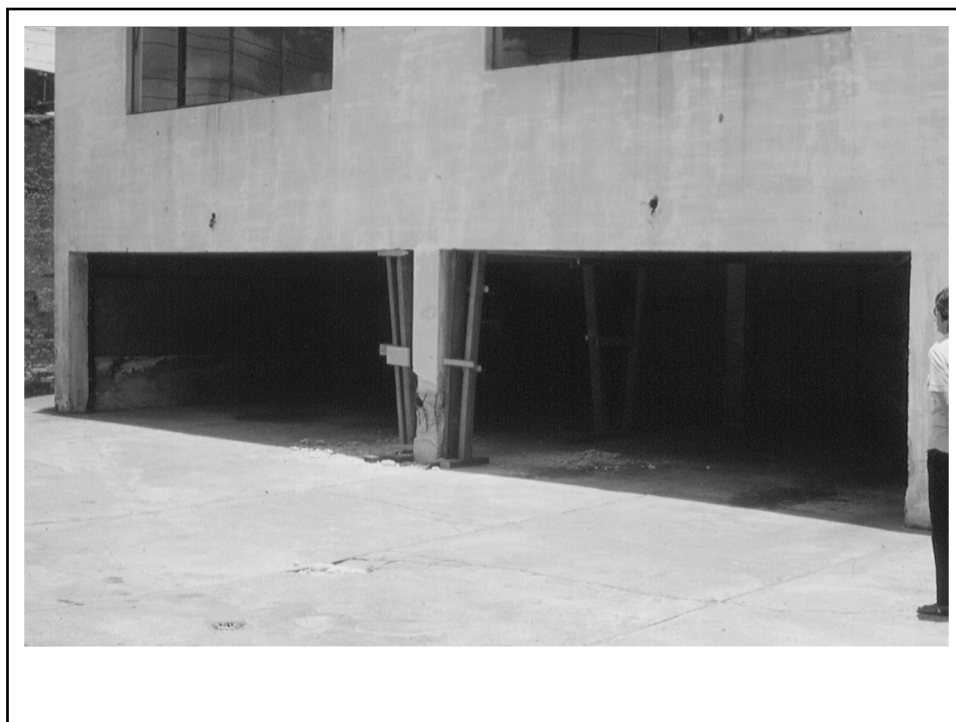
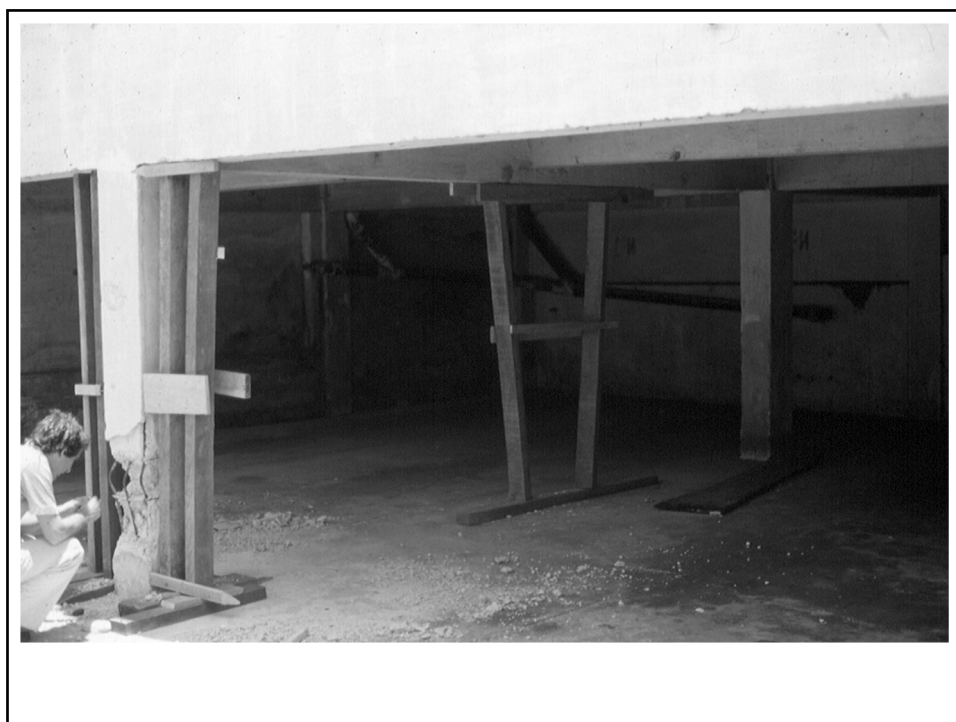
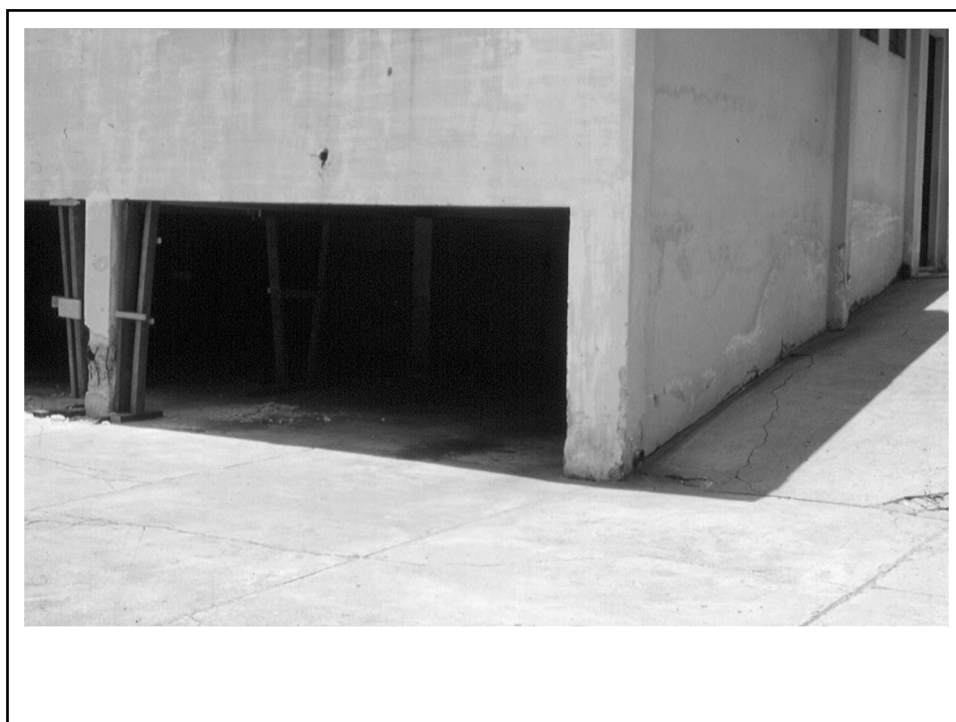
Edifício de
apartamentos
Jaguaré, São Paulo
58 anos
Pilar rompido

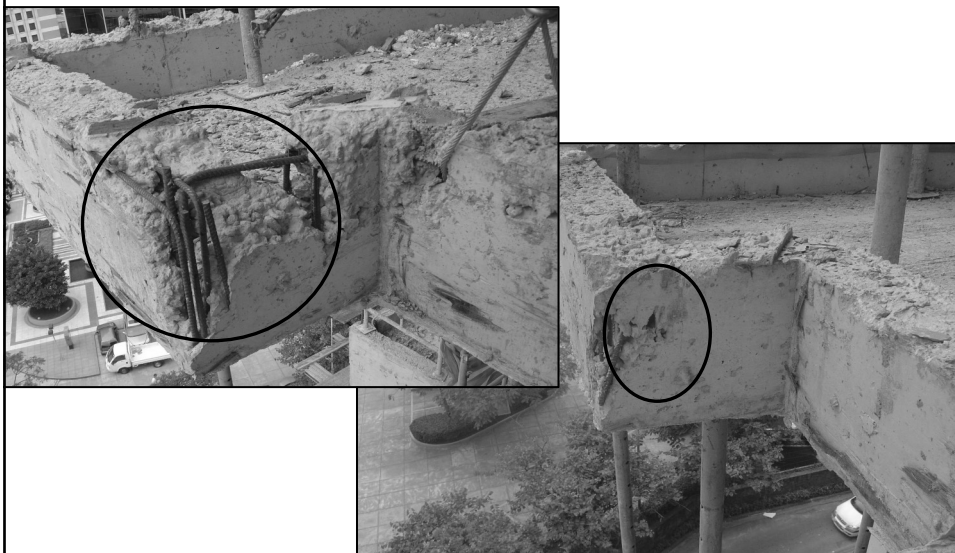
Bicheiras nas Vigas (falta de adensamento)

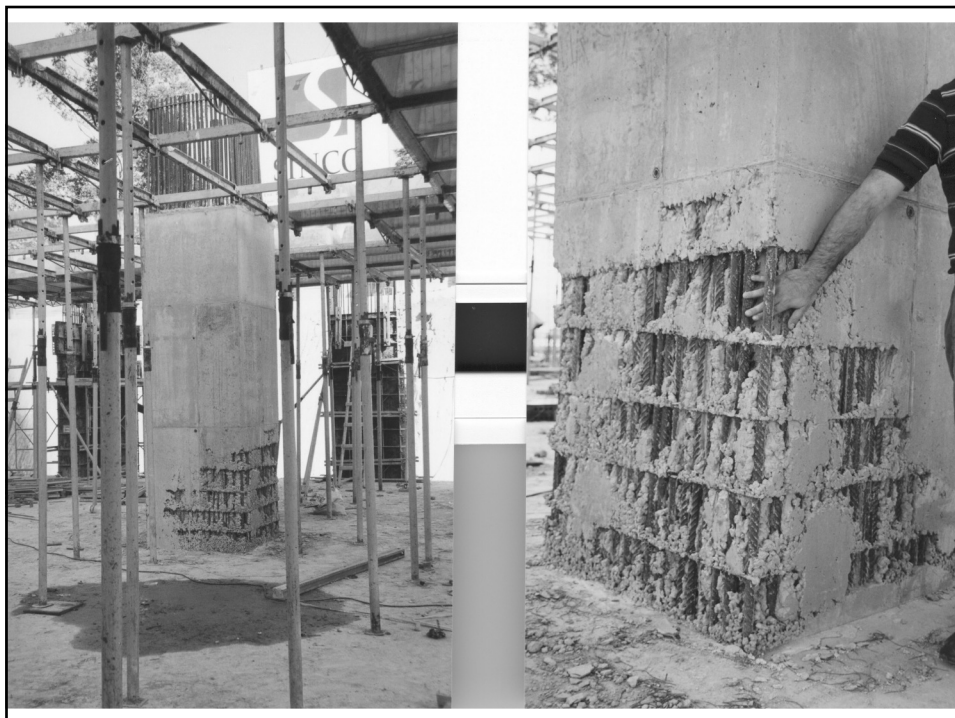
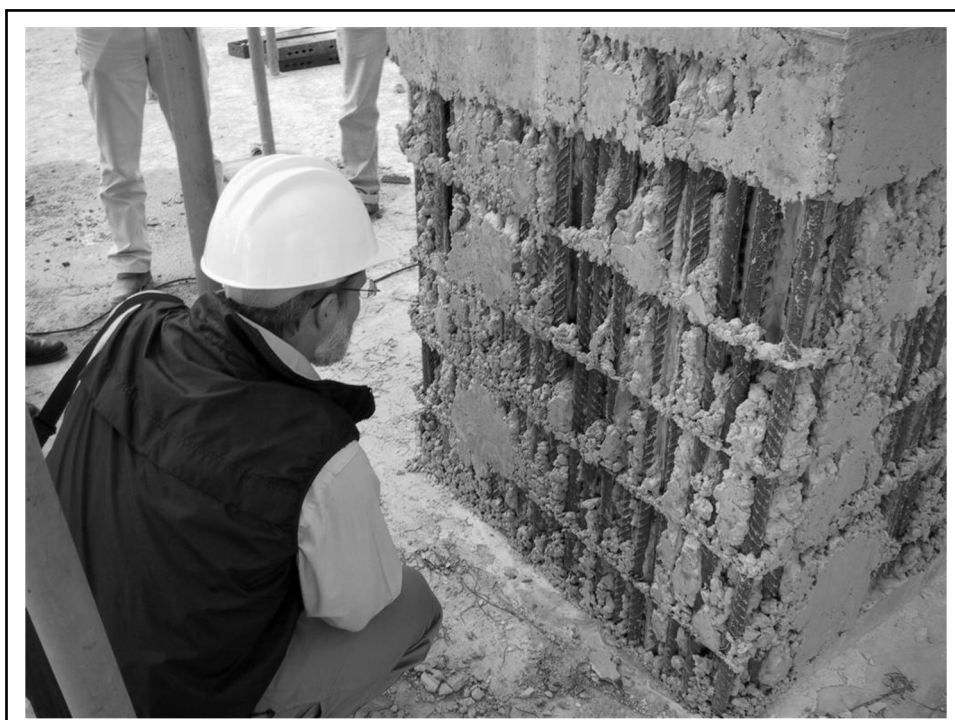
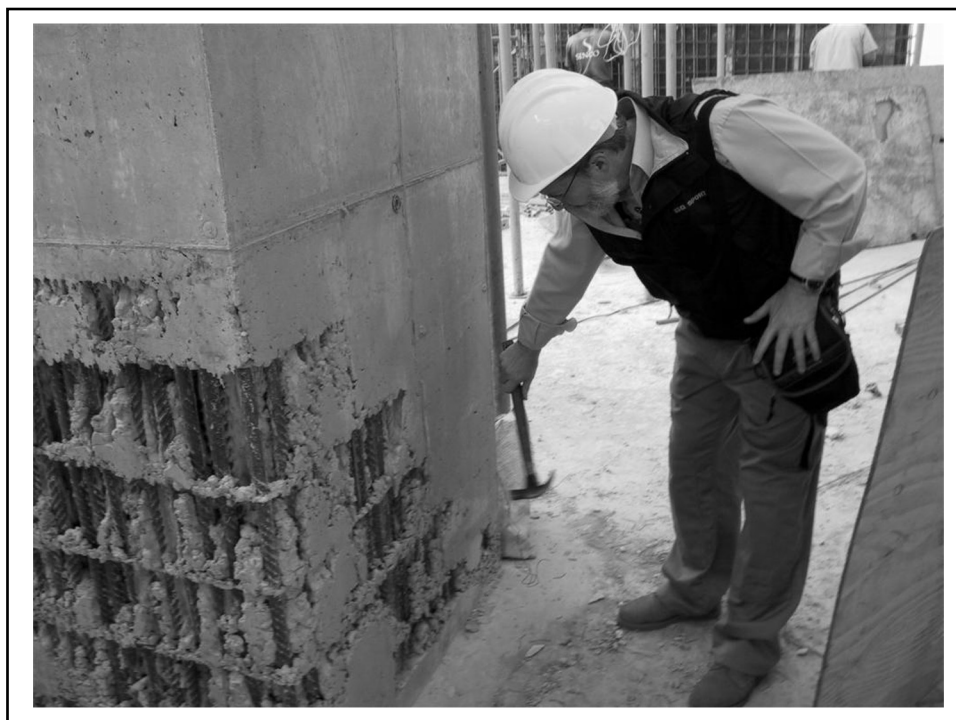
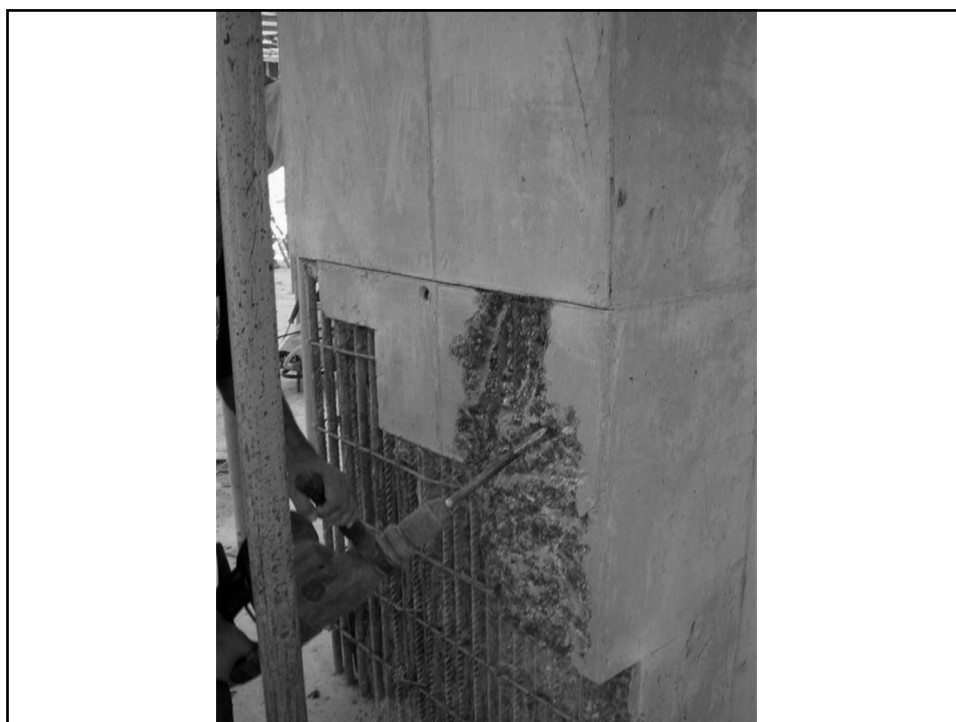
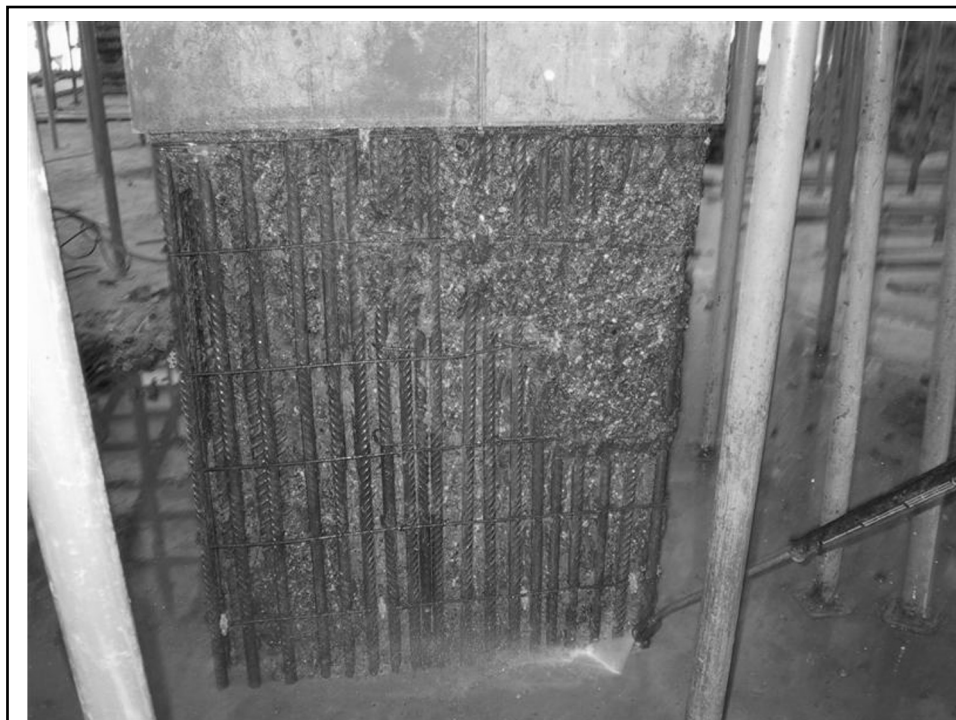
Edifício Emblemático

ninho de concretagem

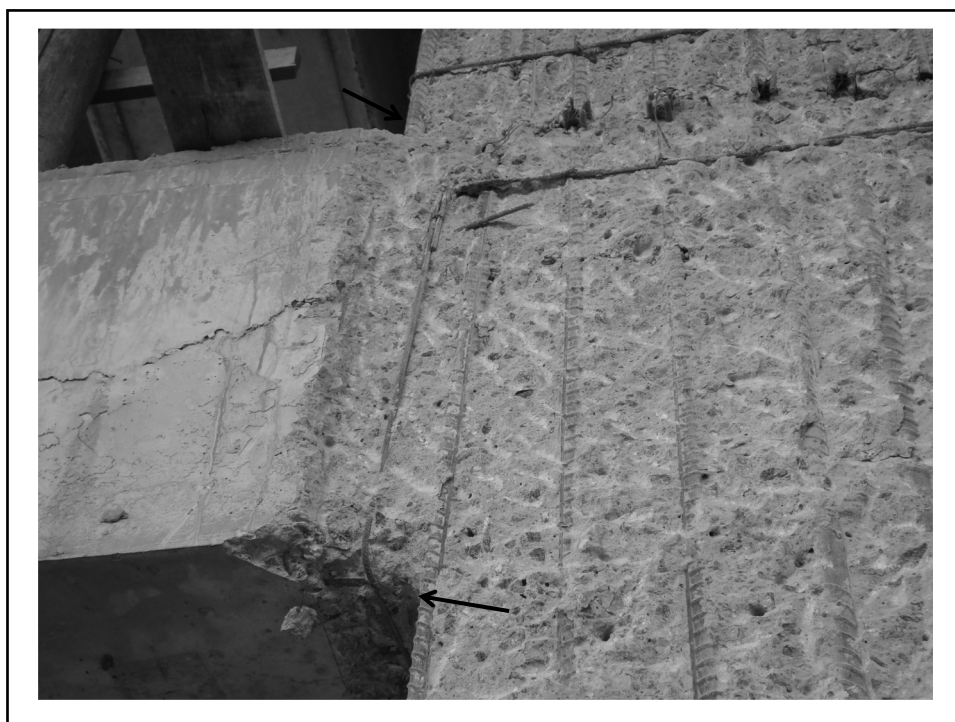
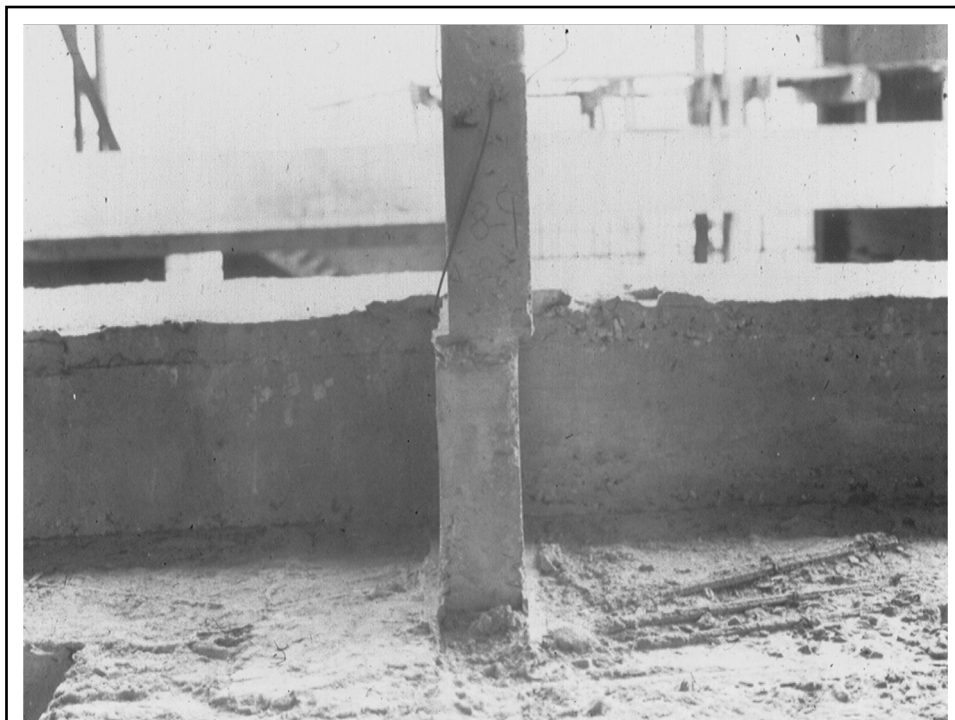
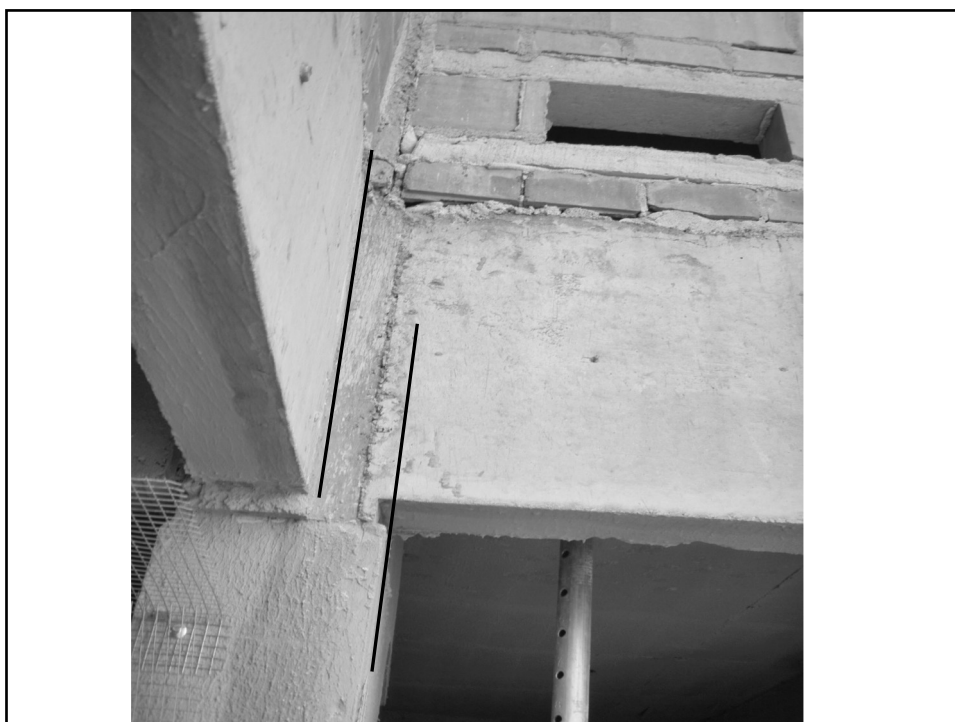
Pilar executado com um tramo deslocado dos demais em 8cm:

8cm
↙

Solução: Demolição do excedente e aumento da seção do lado oposto para trazer o pilar a sua posição original de projeto.

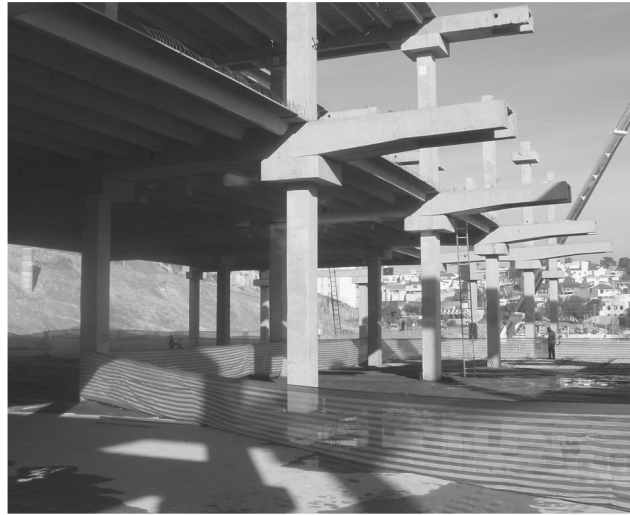
Caso dos capitéis com cota incorreta

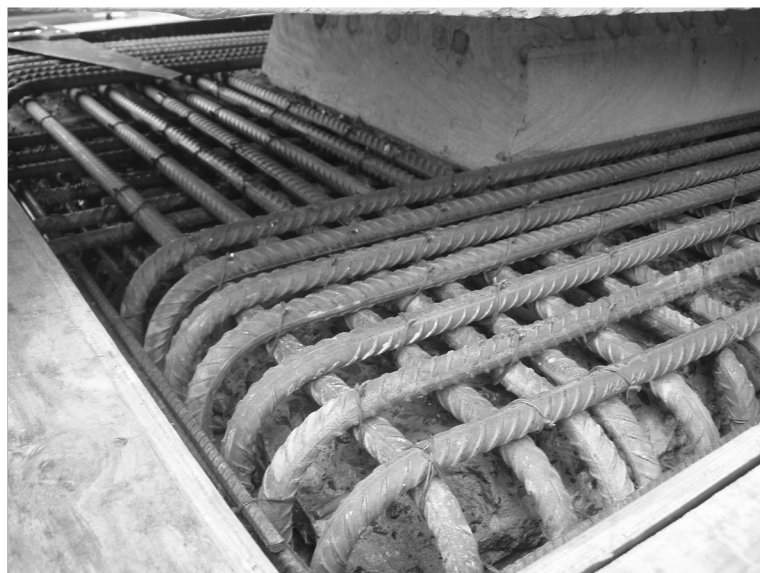
Segundo o Engenheiro da Construtora o custo direto da correção desse problema foi de 250 mil reais e atraso estimado de 10 dias, graças a uma manobra de remanejamento das equipes de montagem para outros setores da obra.

Armadura adicional do console fôrmas + grauteamento
