## TECNOLOGIA DO CONCRETO PARA ESTRUTURAS

*"do Laboratório de Pesquisa ao Canteiro de Obras"*

**Carlos Brites  
Paulo Helene**  
*Diretores PhD Engenharia*

# Colapsos e Acidentes Envolvendo Estruturas de Concreto

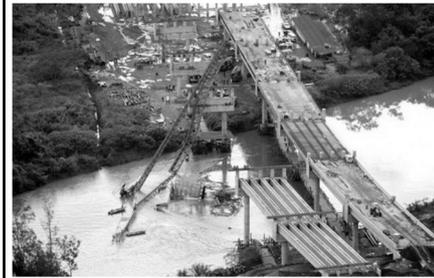
Uma coluna de sustentação da obra, que fica na rodovia do Açúcar (SP-308), km 147, junto à rodovia Laércio Corte, se rompeu, derrubando vigas da obra dentro do Rio Piracicaba, onde estavam os funcionários. De acordo com a Polícia Militar, os operários foram jogados na água e desapareceram.

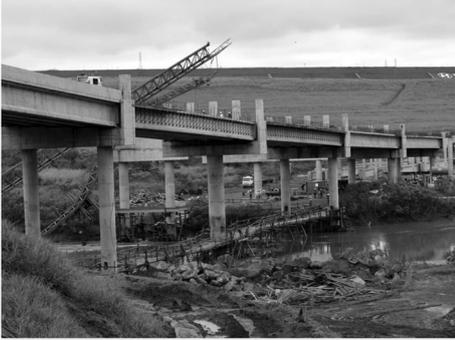
Acidente ocorreu nesta segunda-feira nas obras do novo anel viário de Piracicaba (Foto: Fernanda Zanetti/G1)

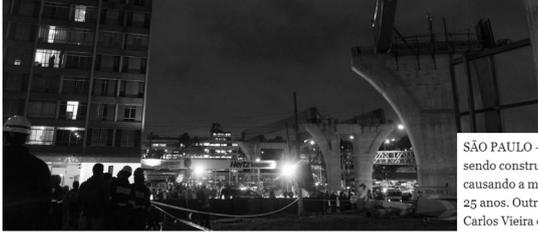
Cai viga de concreto do monotrilho linha 17 ouro na Zona Sul de São Paulo - Fernando Demasi / Agência O Globo

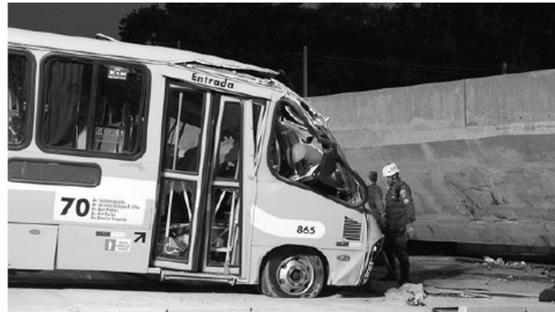
O viaduto, que estava em construção desabou sobre parte de um ônibus, vários caminhões e um veículo que trafegava na Avenida Dom Pedro I, no bairro São João Batista, em Belo Horizonte. (Paulo Fonseca/EFE)

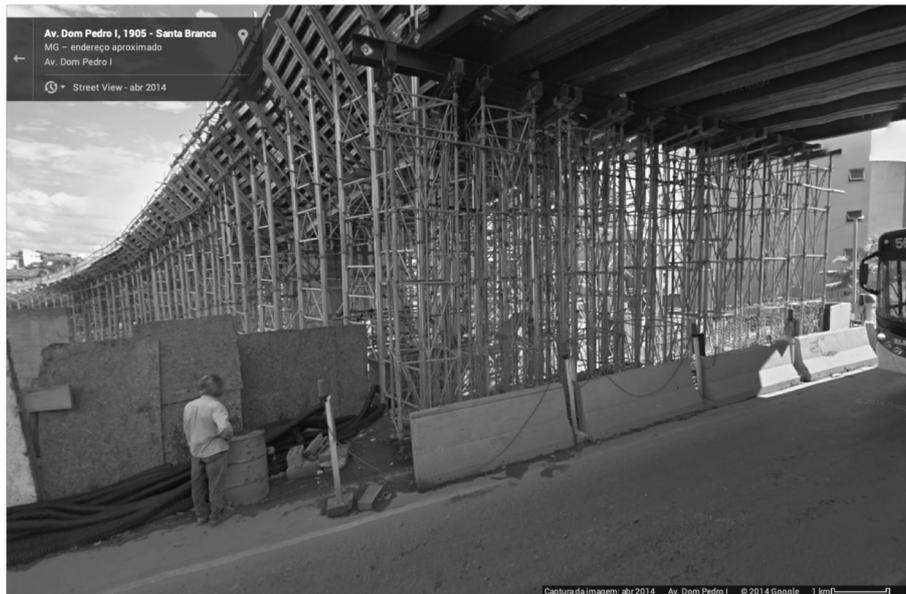
Pilar de 7m de altura que teria afundado 6m !
