Usinas Siderúrgicas de Minas Gerais
Usiminas

LAMINADOR DE TIRAS A QUENTE

LTQ#2

CUBATÃO/SP

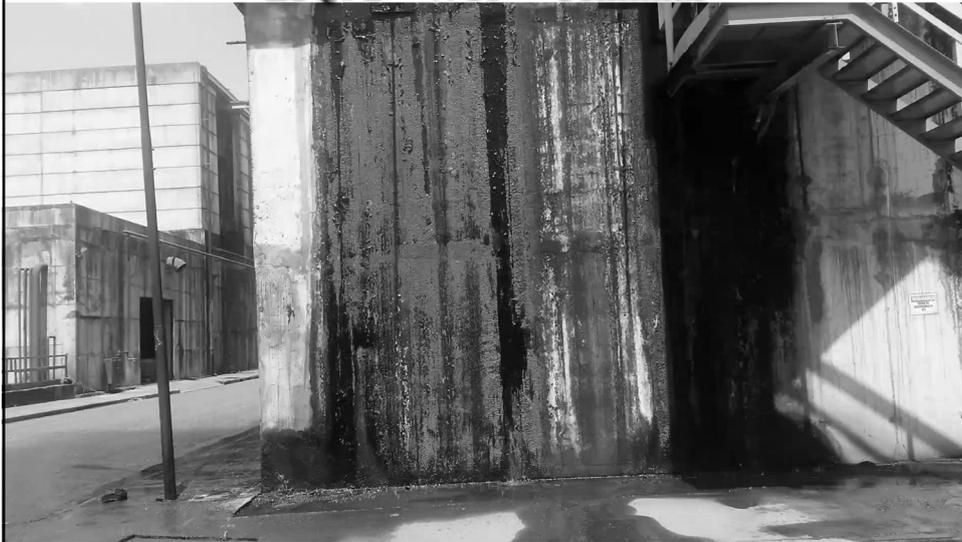
Ausência de estanqueidade

LTQ#2 – WTP – Usiminas

Vídeo - Torre de Resfriamento do Sistema Direto → 11/03/2015

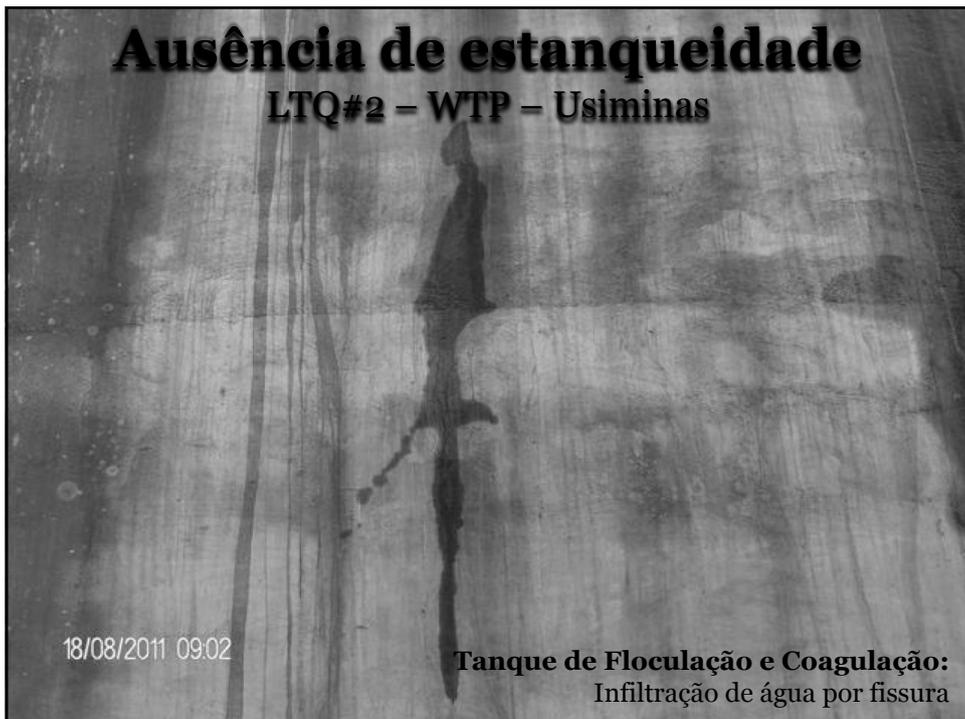
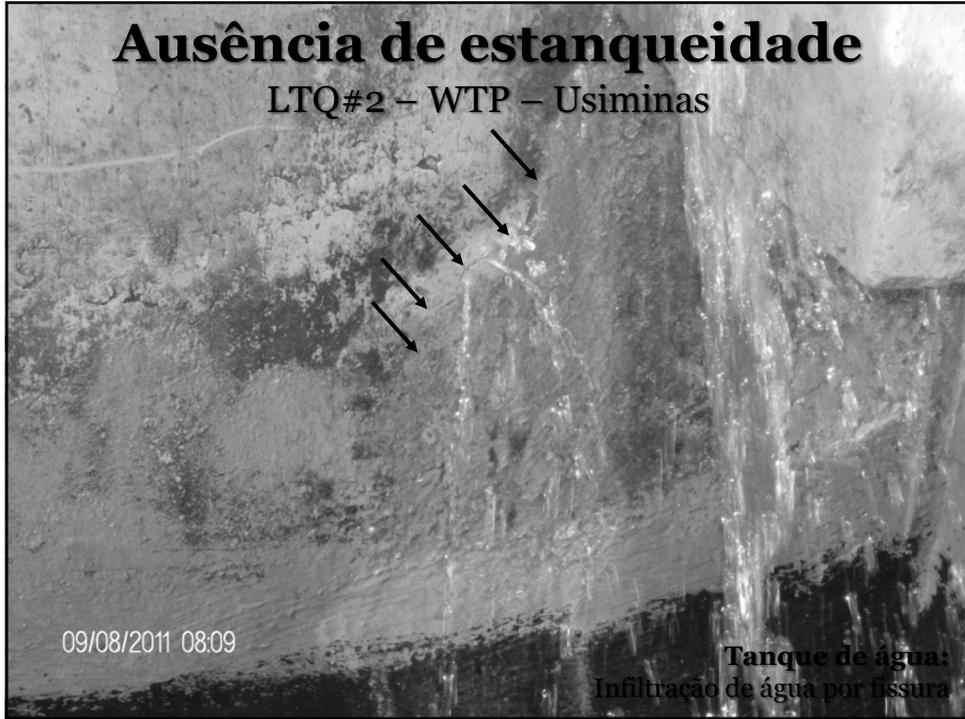
Torre de Resfriamento do Sistema Direto (LTQ#2 – WTP)
Queda de aletas e diversas infiltrações
11/03/2015

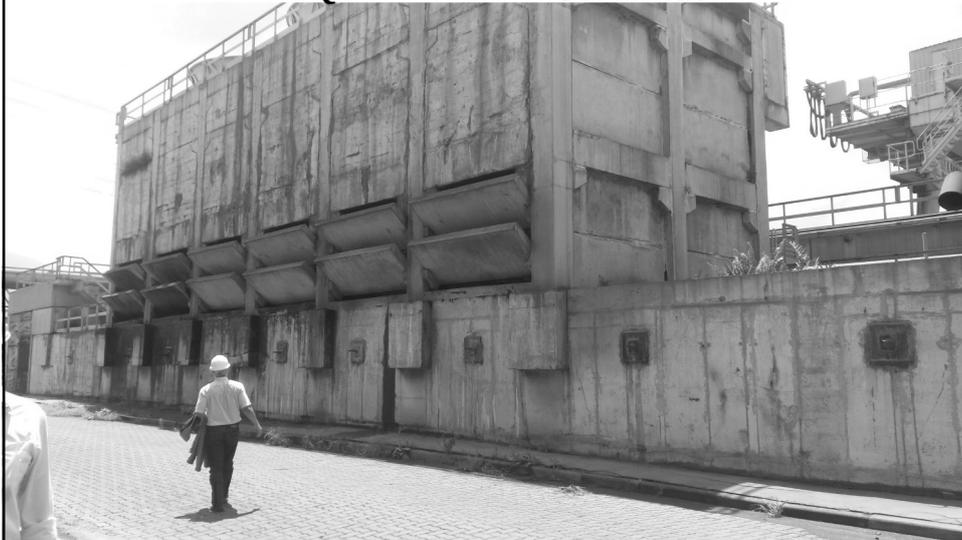
Ausência de estanqueidade

LTQ#2 – WTP – Usiminas

Torre de Resfriamento do Sistema Indireto

11/03/2015

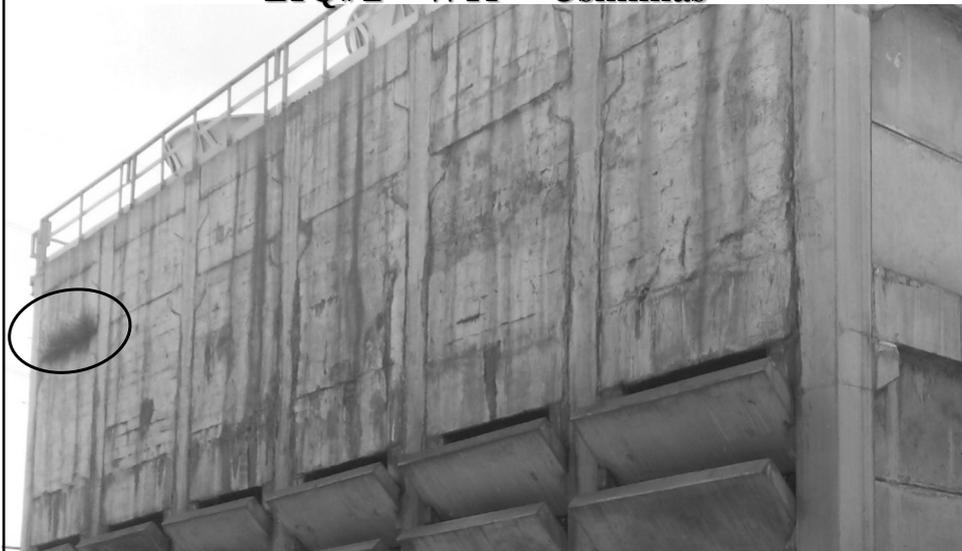
Ausência de estanqueidade

LTQ#2 – WTP – Usiminas

Torre de Resfriamento do Sistema Indireto

11/03/2015

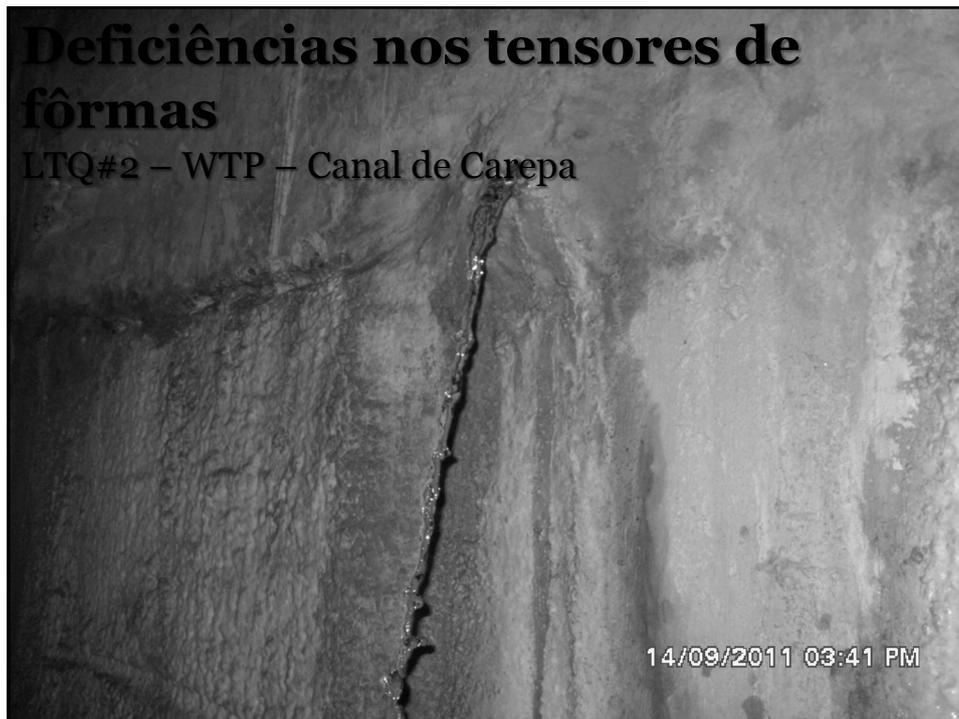
Deficiências nos tensores de fôrmas LTQ#2

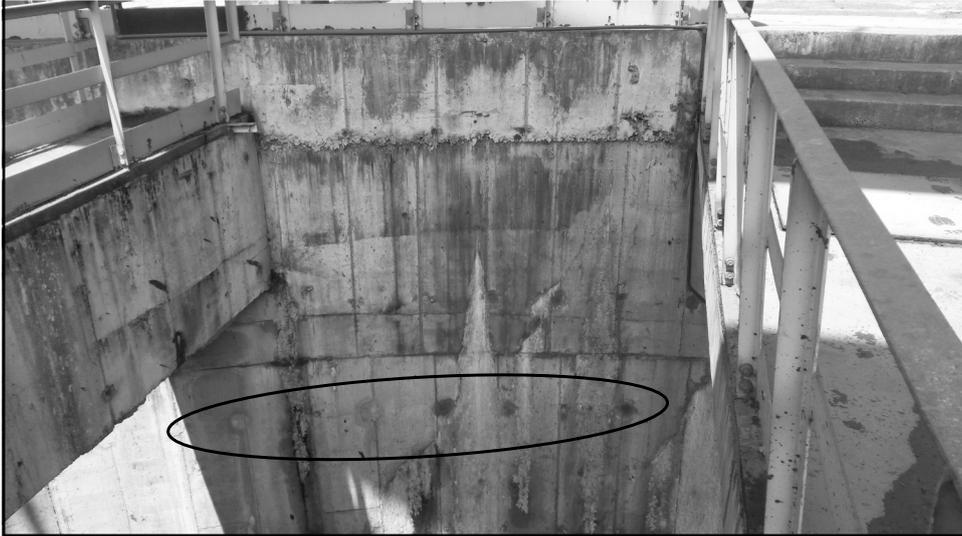
LTQ#2 – WTP – Poço de Carepa → 11/03/2015

Deficiências nos tensores de fôrmas

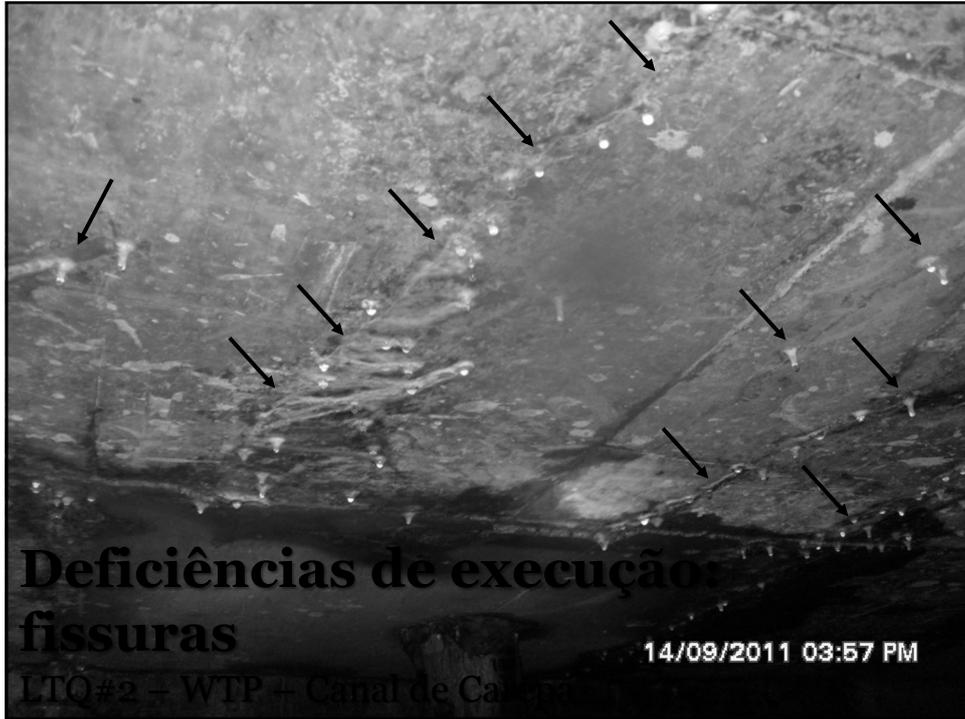
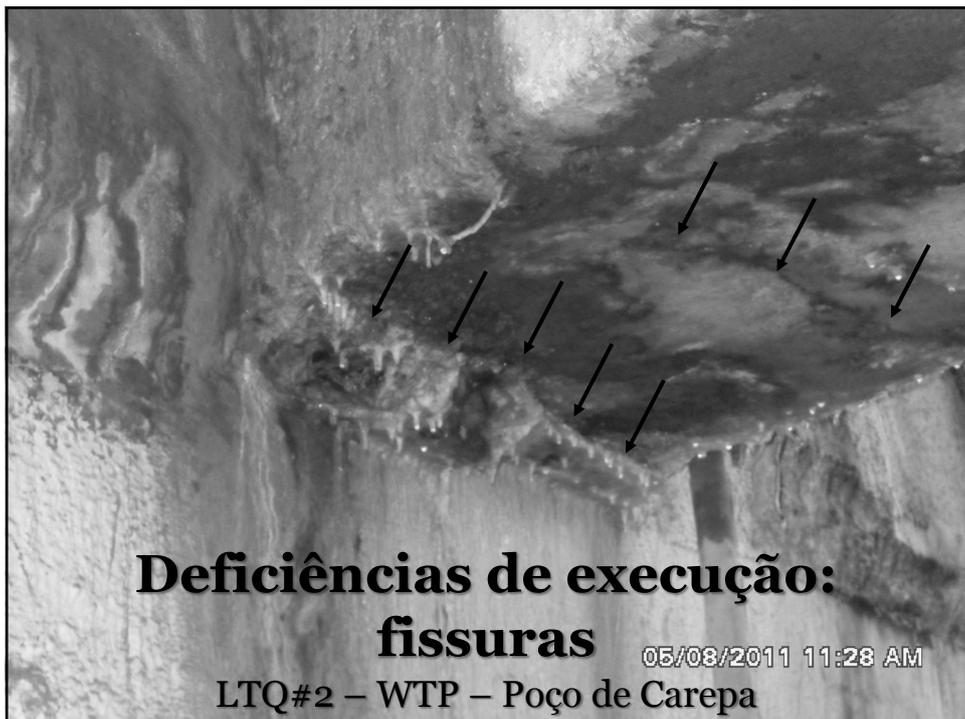
Deficiências de execução: fissuras LTQ#2

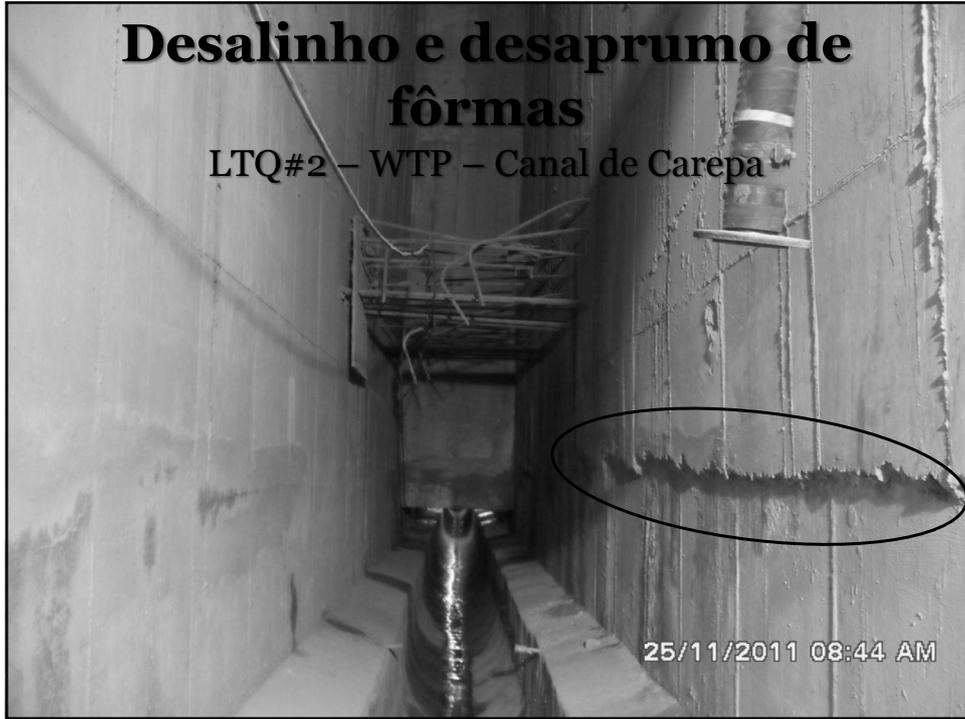
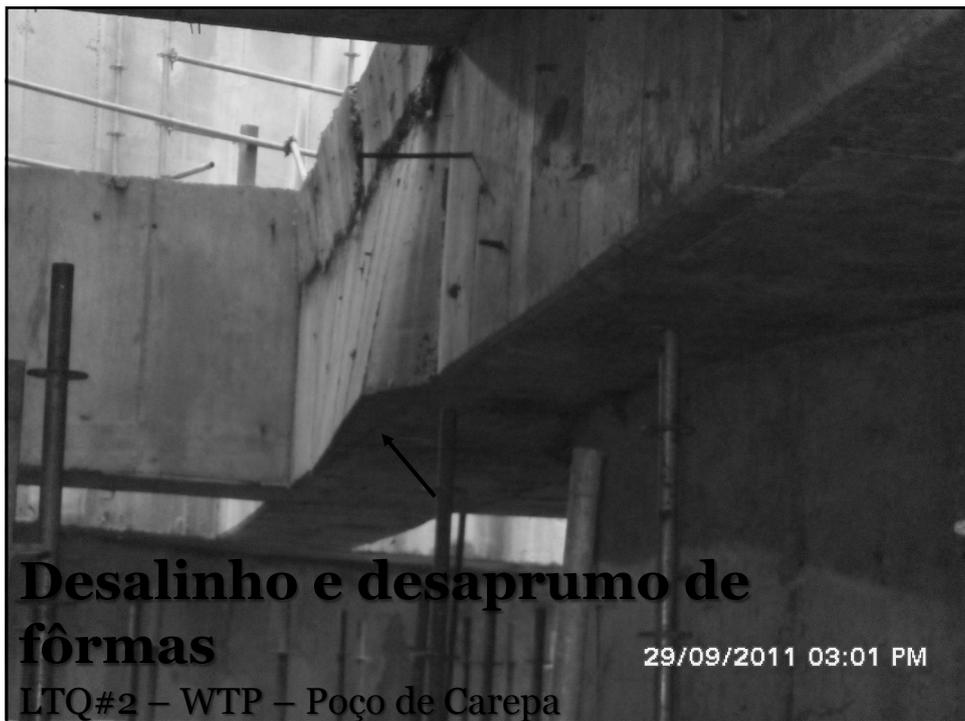
Desalinho e desaprumo de fôrmas LTQ#2

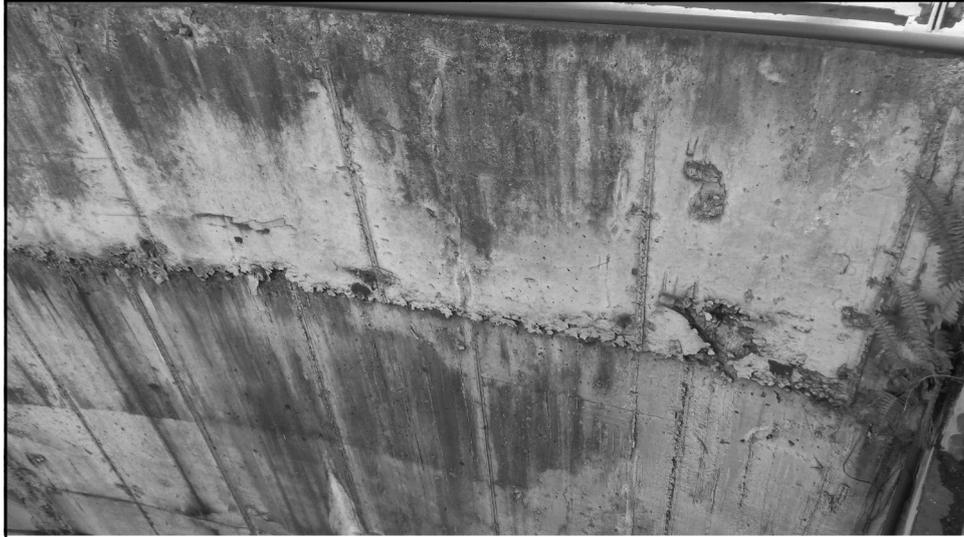
LTQ#2 – WTP – Poço de Carepa → 11/03/2015

Desalinhamento e desaprumo de fôrmas

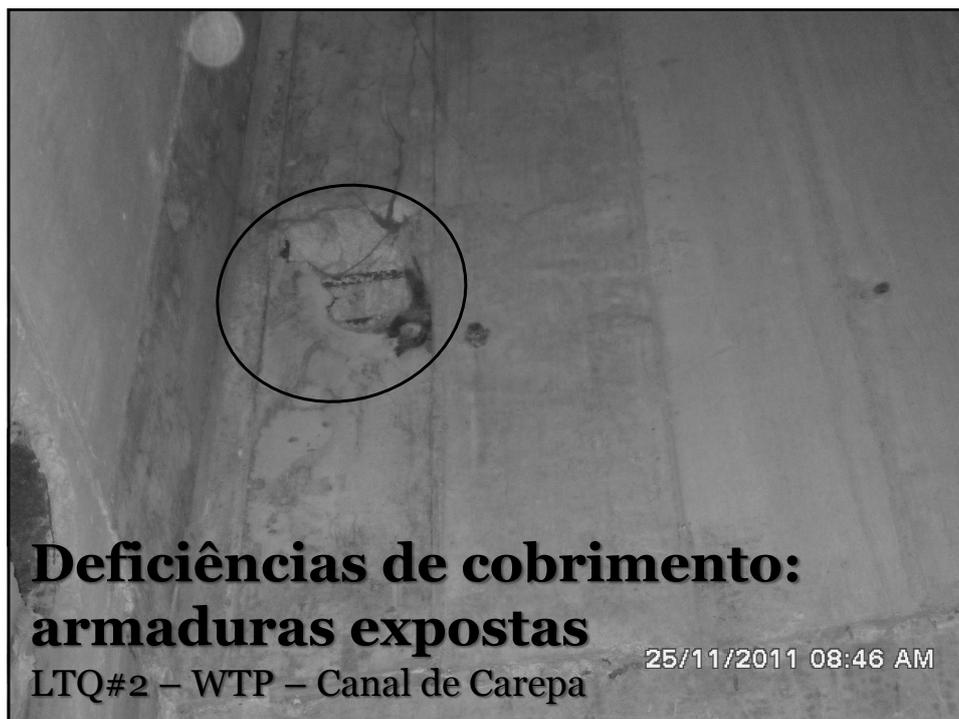
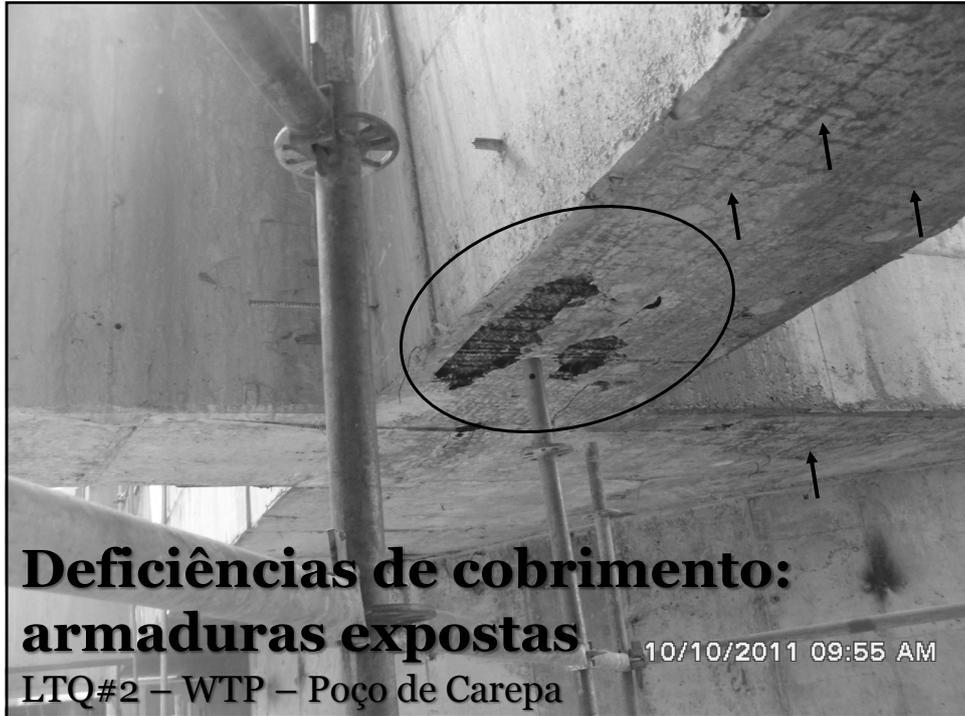
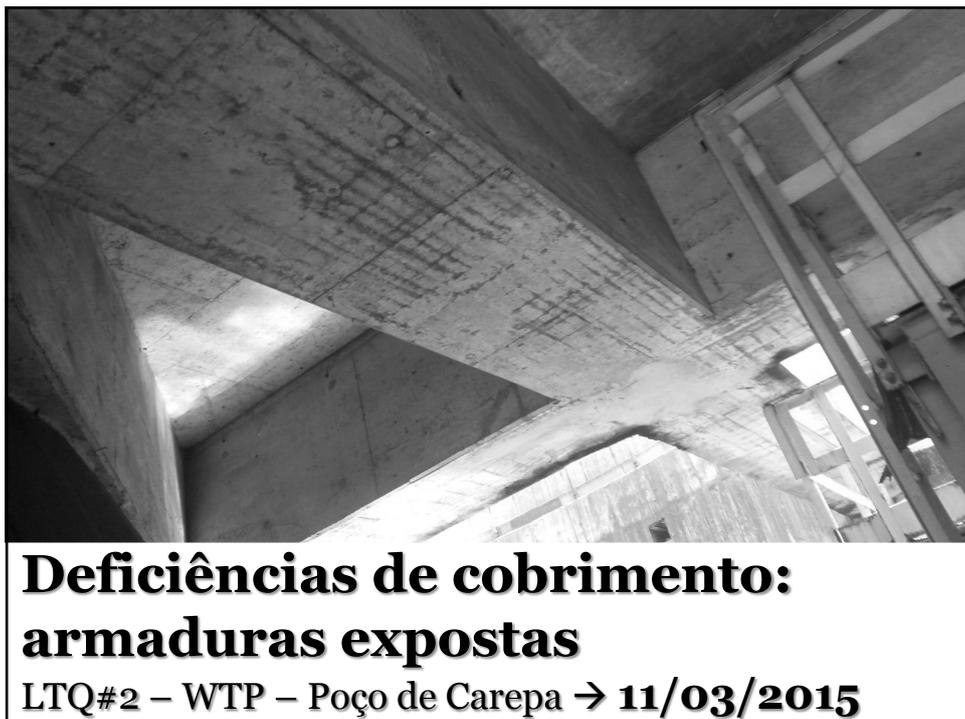
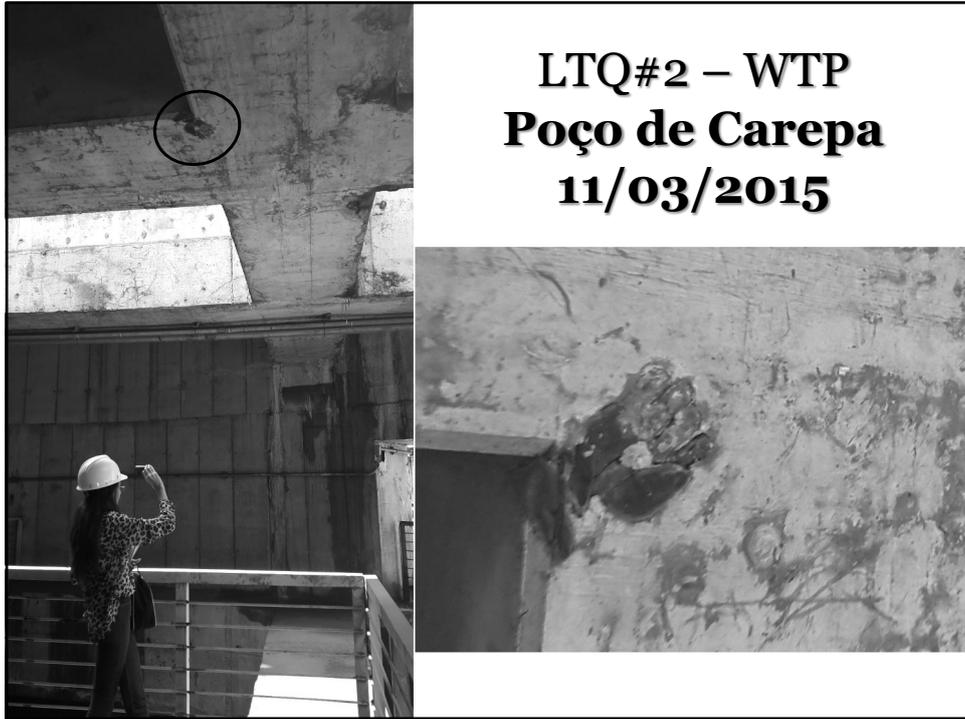
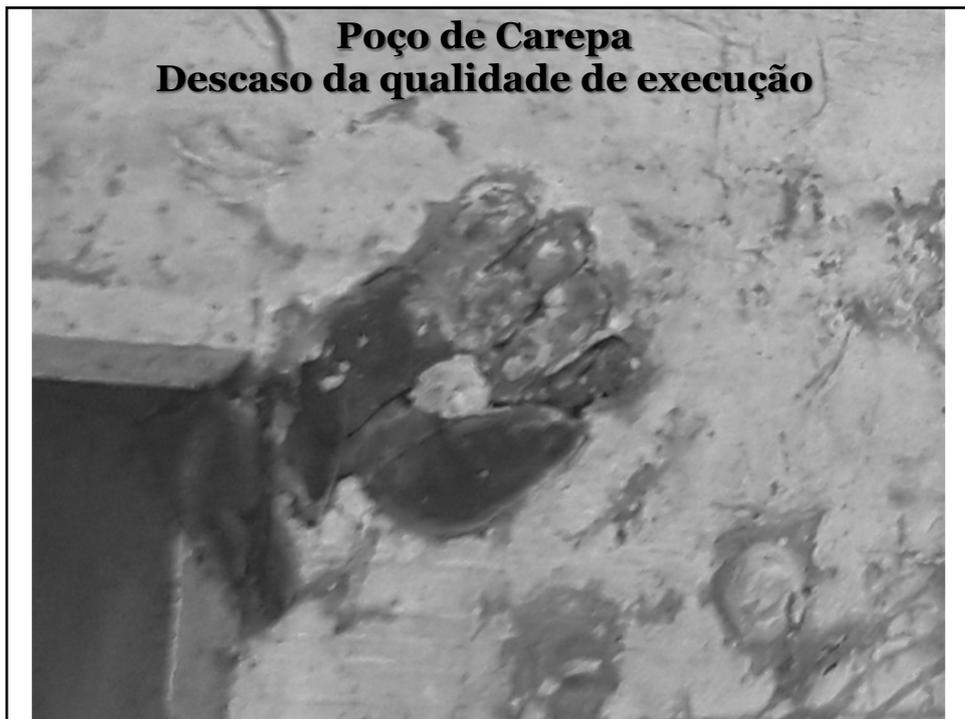
LTQ#2

Ainda nesta estrutura, há diversos pontos com ferragem exposta e até mesmo com perda de seção já por corrosão, falta de recobrimento da ferragem e concreto segregado.

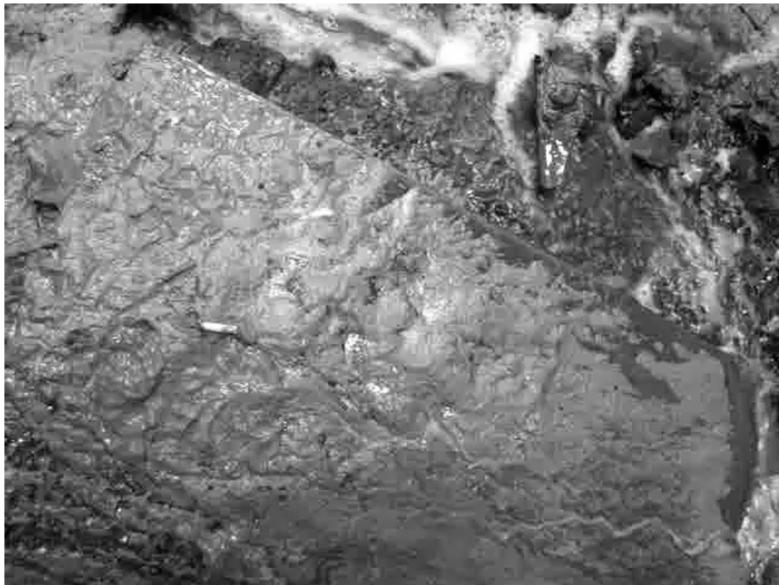
O Consórcio argumenta que a Usiminas retirou as chapas de sacrifício do fundo do Poço de Carepa, em seguida executou furos de sondagem e isso fez com que muita água penetrasse pelo Poço. Veja-se, entretanto, **de onde procedia a água que infiltrava sob as chapas.**

4. CONSÓRCIO acusa USIMINAS que furos de sondagem foram os causadores dos problemas de estanqueidade Poço de Carepa - Vídeo (Setembro/2011)

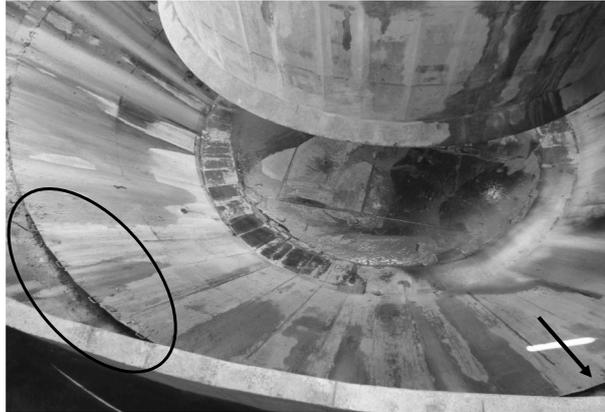
LTQ#2 – WTP – Poço de Carepa
Parecer Técnico do Prof. Urbano Alonso
Anexo A.20-B – Alegações Iniciais da Usiminas
Ruptura da placa metálica de blindagem
