# **Patología de las estructuras de hormigón. *Errores de ejecución y diseño***

**Paulo Helene**

30 Abril, 2015

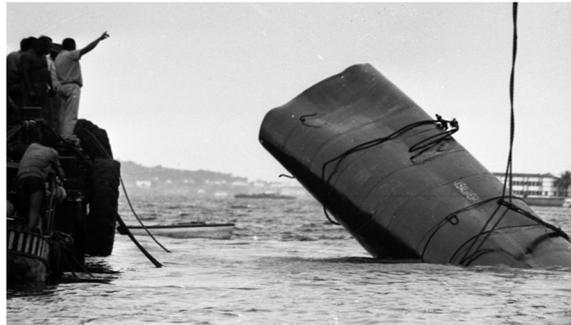
Contribuiu para a crise um grave acidente ocorrido no dia 24 de março de 1970, quando engenheiros e operários faziam um teste de carga em uma plataforma flutuante. Por volta das 15h30m, 34 tubulões de 22 metros de altura e 1,80 metro de diâmetro foram enfiados de água do mar, pesando 2 mil toneladas. A plataforma não resistiu e afundou, matando oito pessoas, três delas engenheiros.

Num teste de carga, foto em 24 de março de 1970, plataforma flutuante não resistiu e levou à morte de oito pessoas, entre elas três engenheiros. Foto: Arquivo/Ag. O Globo.

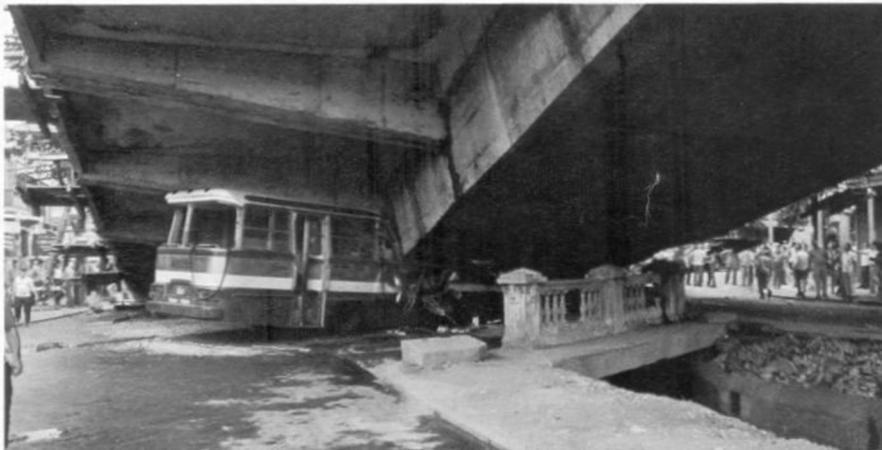
**A viagem do ônibus Usina/Leblon foi cortada pela metade quando, num estrondo, ruíram 122 metros de concreto**

O ônibus da linha Usina/Leblon foi atingido em cheio. Os bombeiros tiveram que abrir brechas na lataria para salvar os passageiros que ainda restavam vivos. Não foram poucas as cenas dramáticas durante o resgate. Um homem só ficou livre das ferragens depois que lhe amputaram as duas pernas (abaixo). O ônibus foi apanhado exatamente no centro de força dos destroços do elevado.

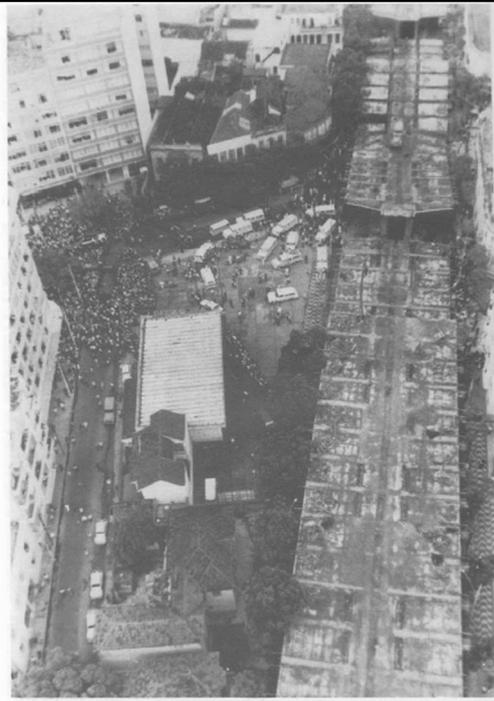
Desabamento do elevador Paulo de Frontin em 1971 — O Globo

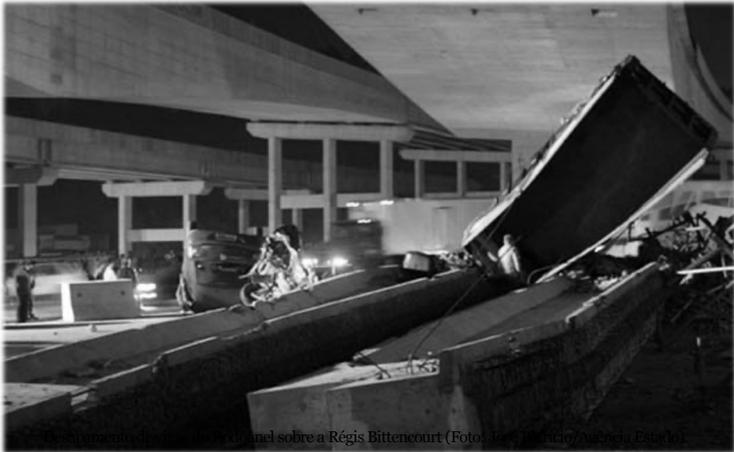
SAIBA COMO OCORREU O ACIDENTE NO RODOANEL

1 **680 m**  
O viaduto no trecho sul do Rodoanel tem 680 metros

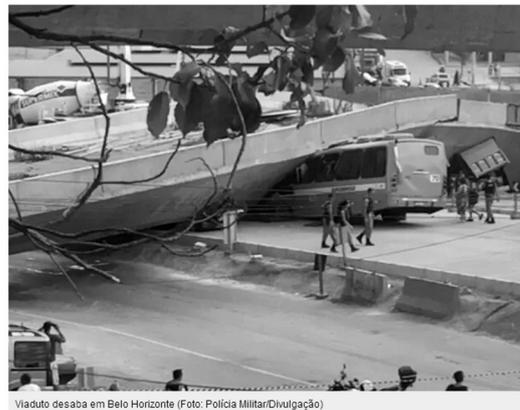
Viaduto desaba em Belo Horizonte (Foto: Polícia Militar/Divulgação)

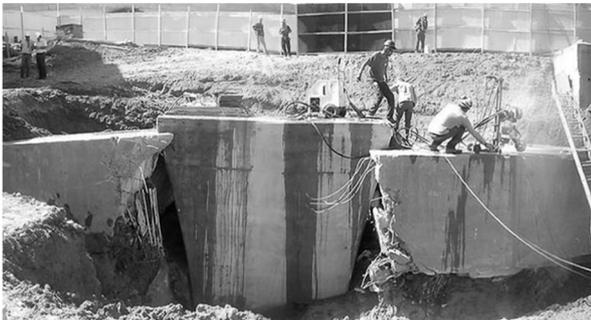
quando deveria ser de 467 tonelada-força. Isso significa que as estacas deveriam ser mais profundas ou ter um diâmetro maior.

O pilar P3, que afundou pelo meio do bloco devido a dimensões inadequadas, segundo aponta laudo do Instituto de Criminalística

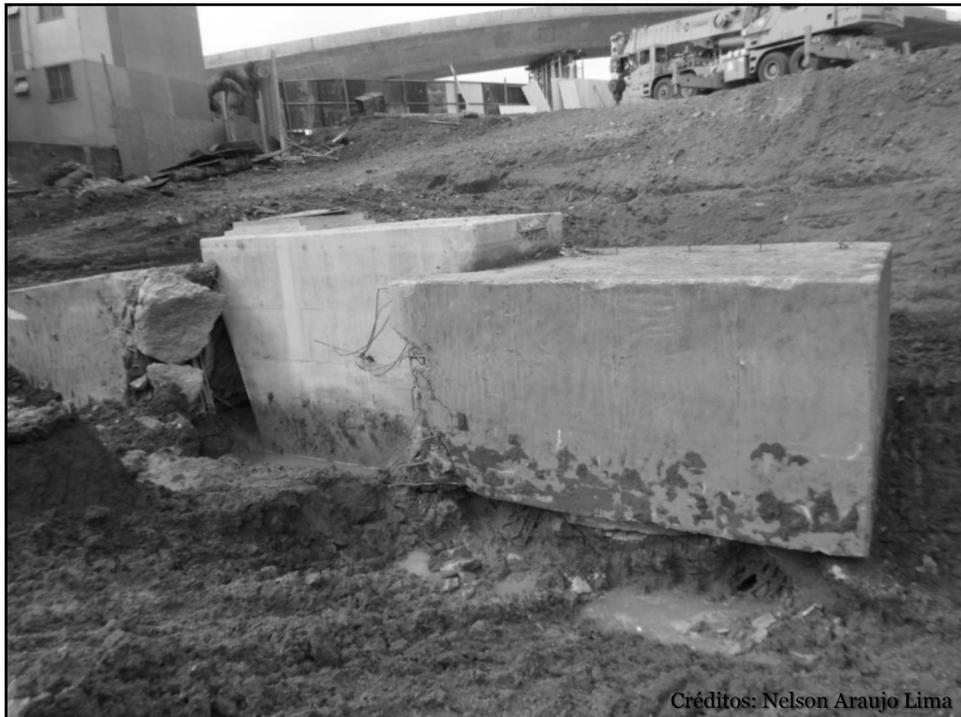
Três meses e meio depois do desabamento da alça sul do Viaduto Batalha dos Gurarapes sobre a Avenida Pedro I, entre os bairros Planalto e São João Batista, em Belo Horizonte, o projetista apontado pelo laudo do Instituto de Criminalística da Polícia Civil como responsável por ter calculado de forma equivocada a resistência de um dos pilares falou pela primeira vez, com exclusividade, ao Estado de Minas. Rodrigo de Souza e Silva negou que suas fórmulas contivessem erros e afirmou que, ainda que os dados contestados pelos peritos da Polícia Civil estivessem equivocados, isso não seria capaz de derrubar o viaduto, esmagando dois caminhões, um microônibus e um carro, o que resultou em dois mortos, 23 feridos e em prejuízos para motoristas e moradores do entorno da obra.

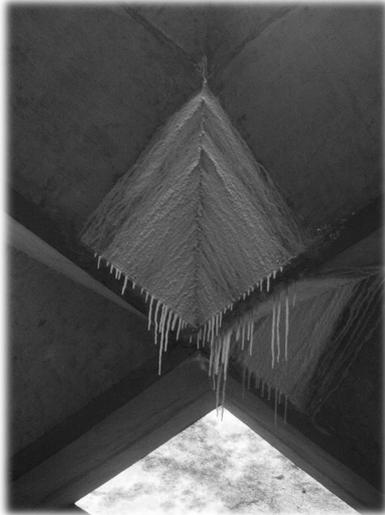
### 6.3.2 Hormigón → ***Lixiviación***

Cobertura do  
Prédio da FAU-USP

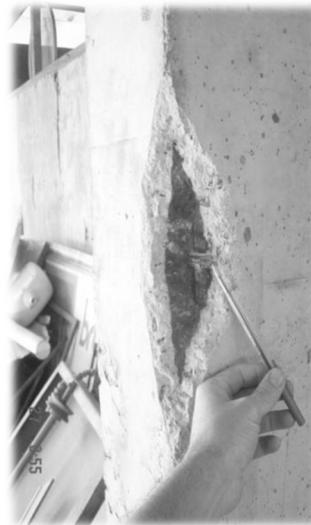
### 6.3.3 Acero → *Corrosión de las Armaduras* Despassivação por carbonatação

■  $\text{Ca(OH)}_2 \rightarrow \text{pH} \geq 12$   
(aço passivado)

■  $\text{CO}_2 + \text{Ca(OH)}_2 \Rightarrow \text{CaCO}_3 + \text{H}_2\text{O}$

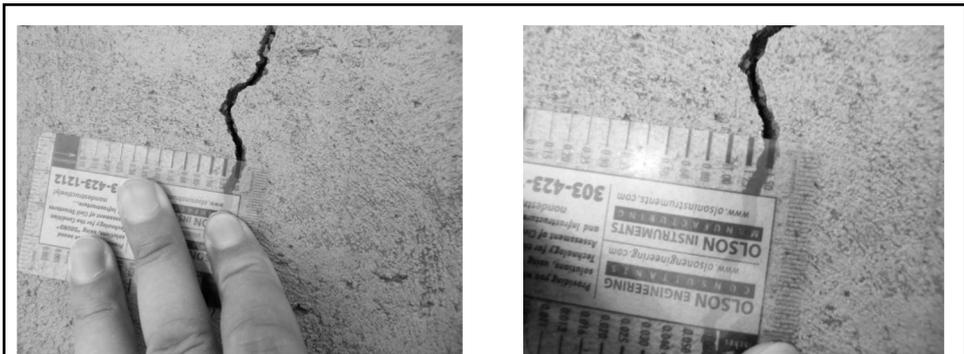
**Diagnóstico:**  
**Mal posicionamiento de la armadura negativa de las losas adyacentes, en las vigas, debido al pisoteo durante el hormigonado**

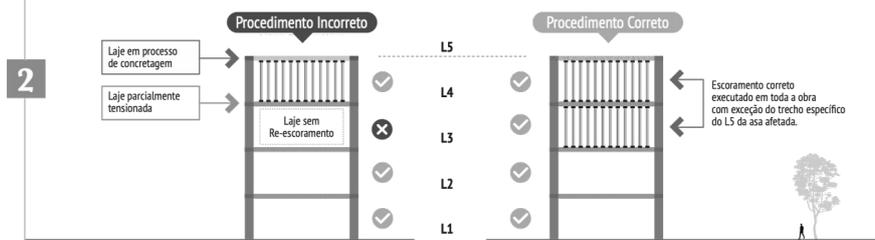
**1** Antes de iniciada a concretagem de um trecho específico da Laje do 5º pavimento (L5), foi retirado INADVERTIDAMENTE o escoramento da Laje do 4º pavimento (L4), que se encontrava parcialmente tensionada.

Na fase final da concretagem de trecho do L5, a soma das cargas de duas lajes (L4+L5), sob uma única laje (L4) PARCIALMENTE TENSIONADA e NÃO ESCORADA, acarretou no colapso em cadeia da estrutura.

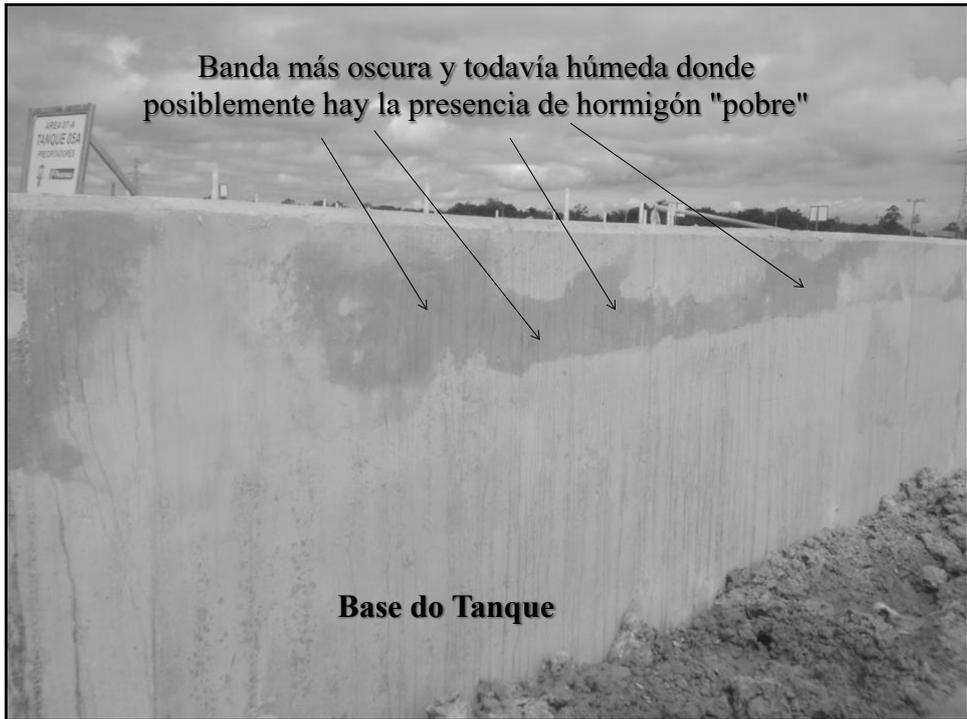
**Caso 1:  
bloco de fundação  
350m<sup>3</sup>  
 $f_{ck} = 35\text{MPa}$   
39 caminhões OK**

**6 caminhões  
com  $f_{ck}$  de 8MPa a 12MPa**

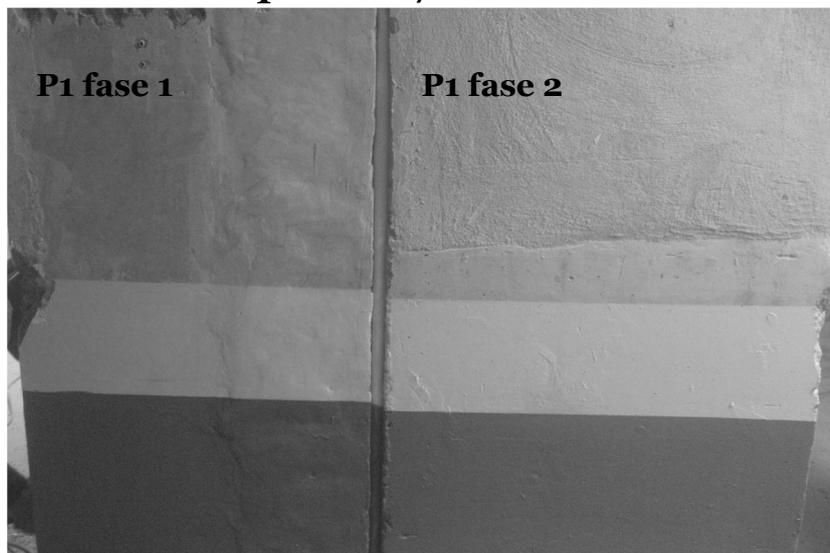
**Desnivelamento**

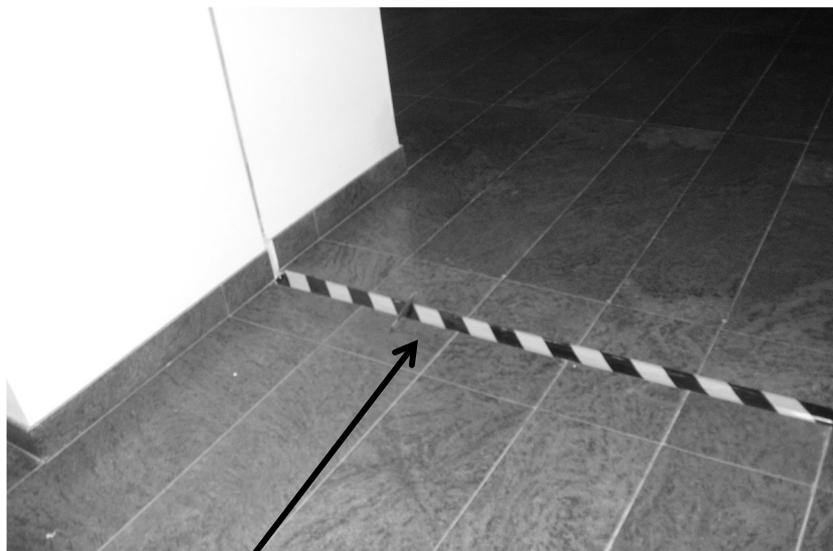
**Desnivelamento nível S3**

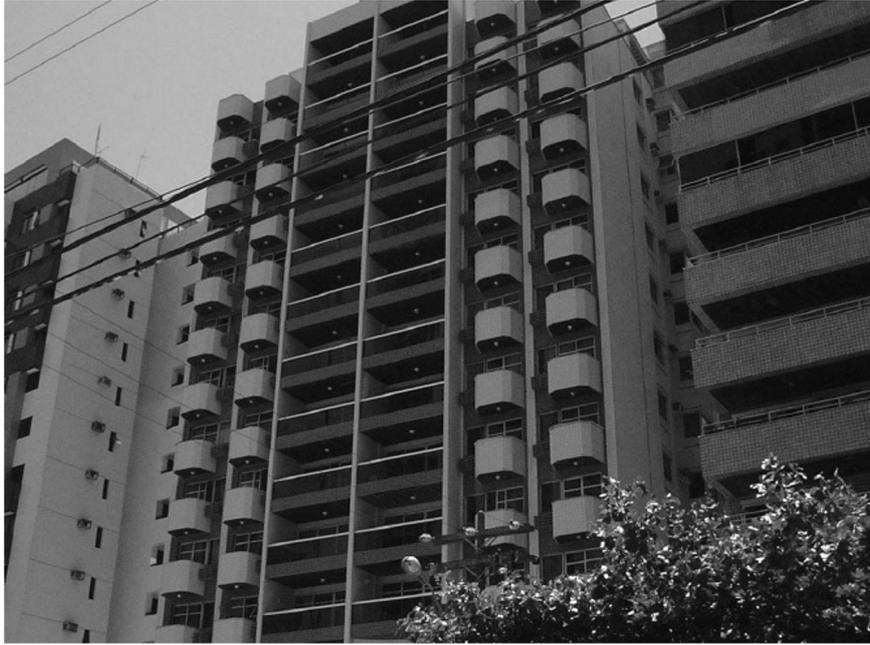
EDIFÍCIO AREIA BRANCA – Pernambuco

semanas antes

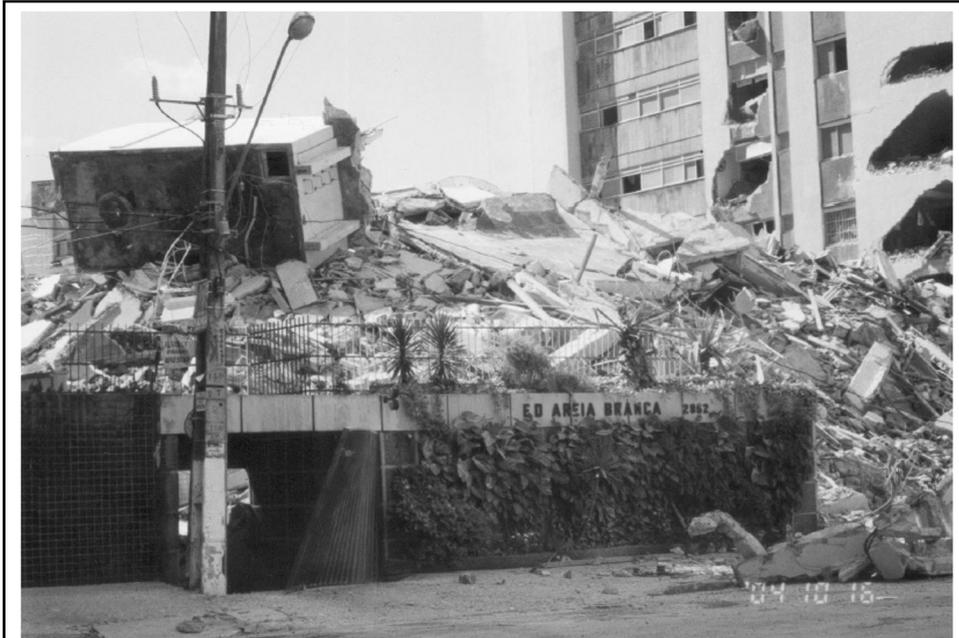
Escombros - mañana seguinte del desabamento

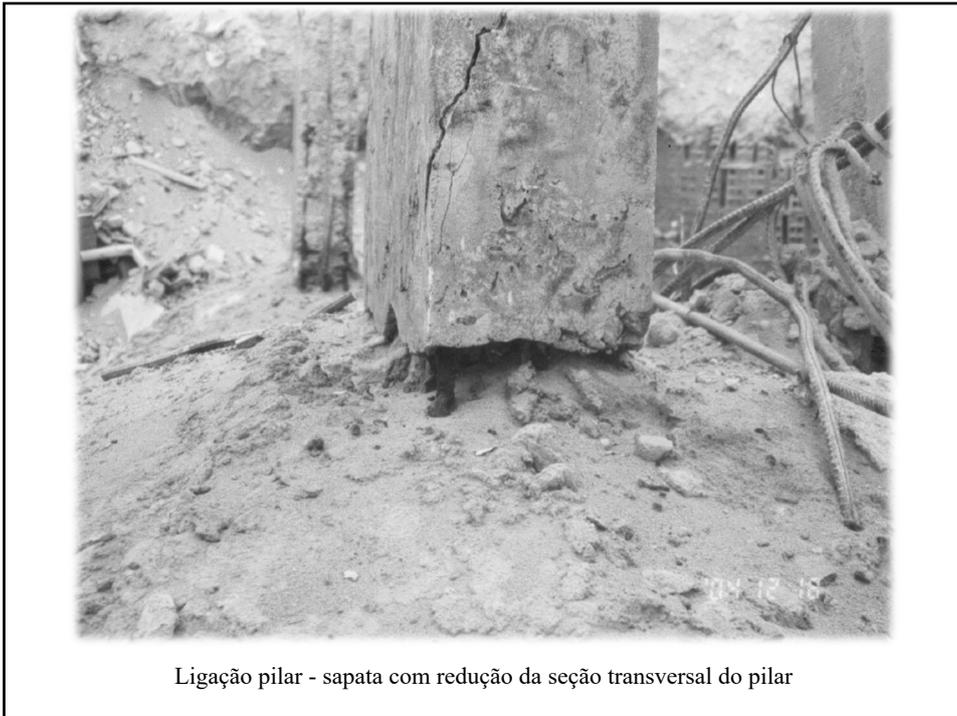
Ligação pilar - sapata com redução da seção transversal do pilar

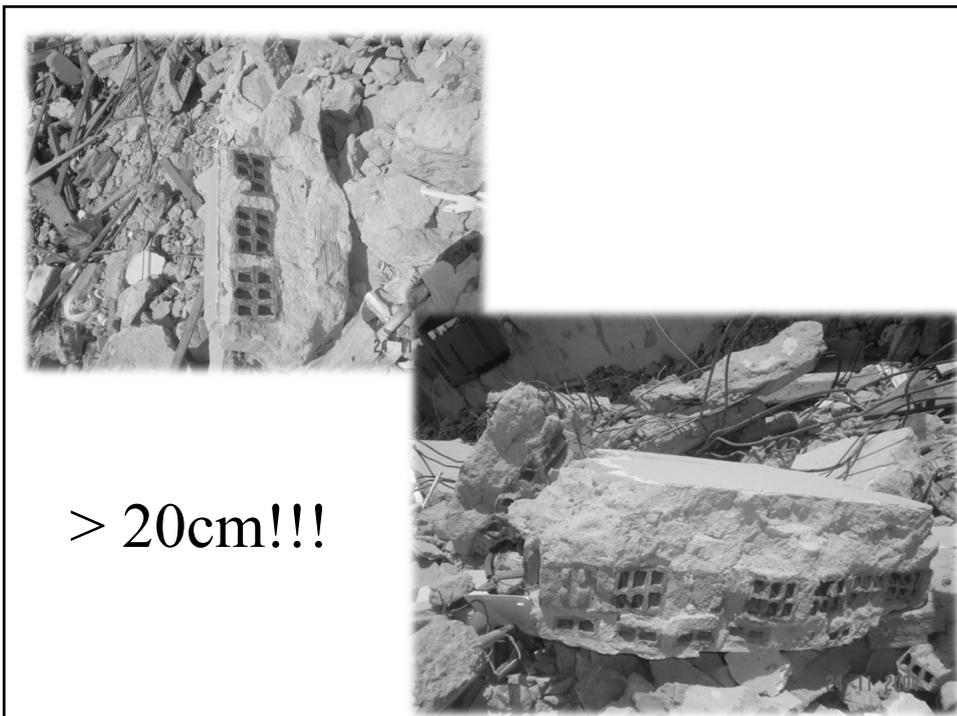
> 20cm!!!

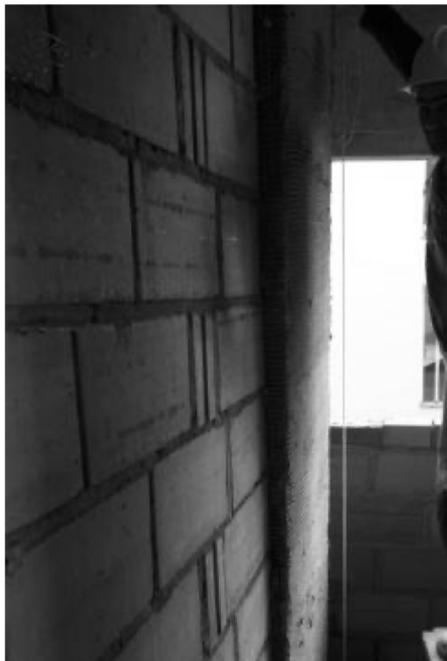
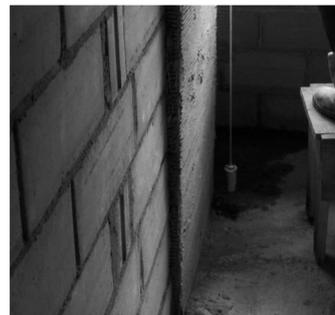
**90mm  
desaprumo**
