APRENDENDO COM ACIDENTES E FALHAS OCORRIDAS EM ESTRUTURAS DE CONCRETO

Eng. Douglas Couto
Engenheiro Civil PhD Engenharia

23/10/2015
Piracicaba - SP

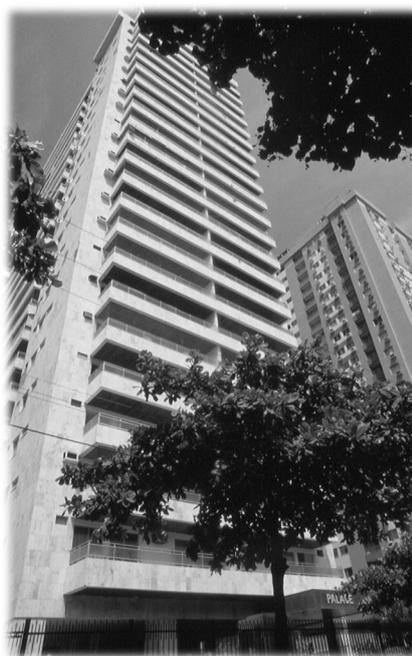
PALACE I 10anos

Um laudo técnico divulgado ontem pela Secretaria Municipal de Urbanismo do Rio aponta problemas na estrutura do Palace 1 — como trincas nos pilares — e intimou a construtora Sersan a recuperar o prédio num prazo de dois meses.

Segundo o laudo, o Palace 1 — vizinho ao Palace 2, que desabou no Carnaval e foi implodido no último sábado — está com trincas nas vigas do subsolo, armações metálicas em adiantado estado de corrosão, deformações na Laje do térreo, infiltrações, instalações hidráulicas e elétricas em estado precário e despreendimento dos revestimentos da fachada do piso.

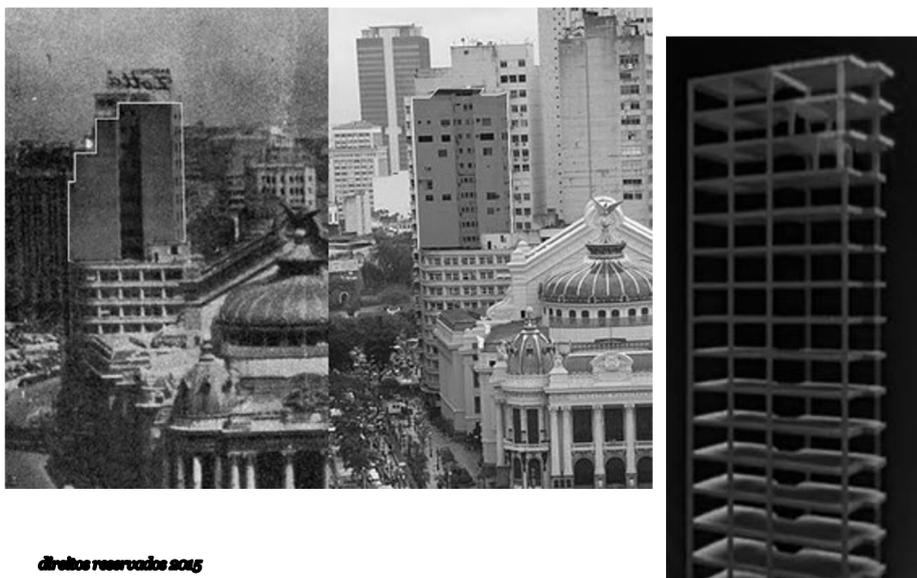
2) Alteração do projeto original: sobrecarga nos pilares frontais

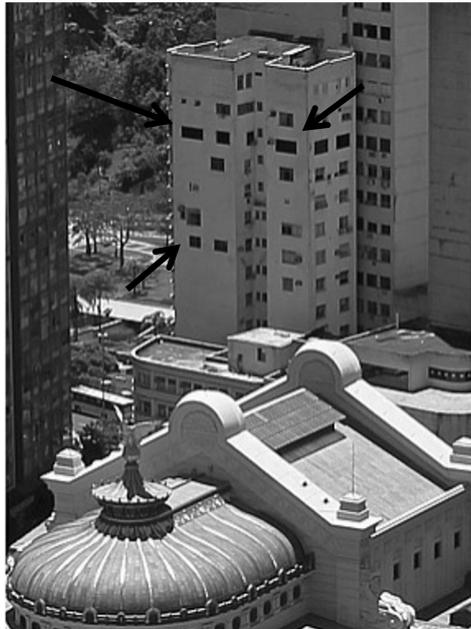
2) Alteração do projeto original

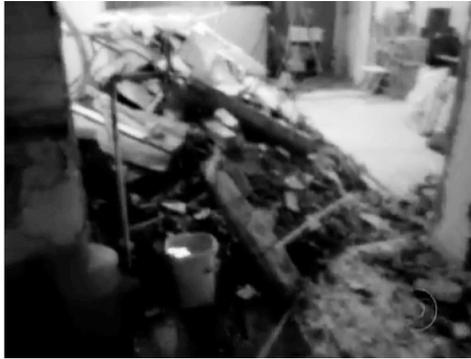
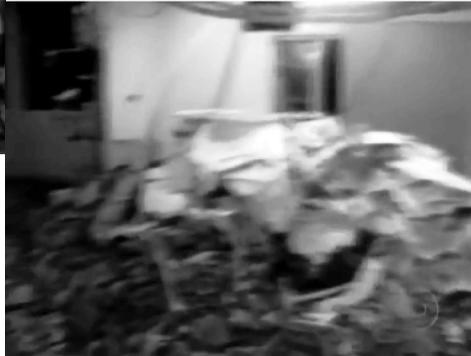
4) Reforma no 3° e 9° andar: sobrecarga nas lajes

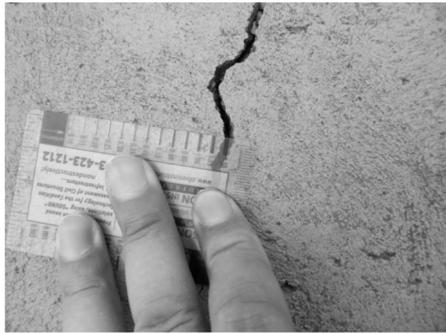
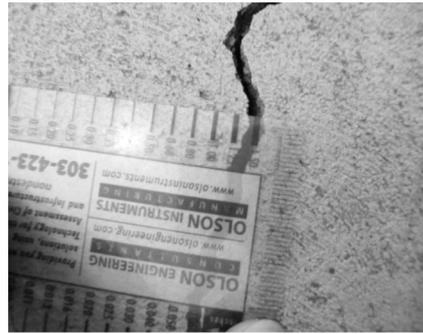
2009 fissuras em lajes *obra nova*

Diagnóstico:
Mal posicionamento de armadura
negativa das lajes adjacentes, sobre as
vigas, devido a pisoteio durante a
concretagem

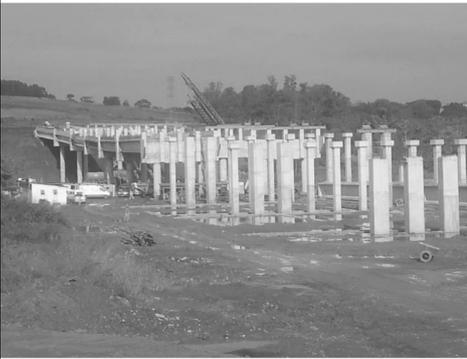
Obra do anel viário de Piracicaba tem novo acidente de trabalho nesta segunda (Foto: Fernanda Zanetti/G1)

[...] Segundo apuração do G1 junto à Polícia Militar, os trabalhadores colocavam vigas sobre um pilar em forma de T que estava fixado no Rio Piracicaba. No momento de colocação da décima viga, todas elas e o pilar vieram abaixo.

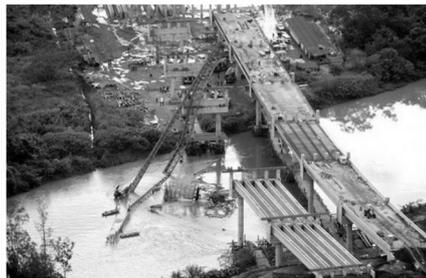
Uma coluna de sustentação da obra, que fica na rodovia do Apicár (SP-308), km 147, junto à rodovia Laércio Corte, se rompeu, derrubando vigas da obra dentro do Rio Piracicaba, onde estavam os funcionários. De acordo com a Polícia Militar, os operários foram jogados na água e desapareceram.

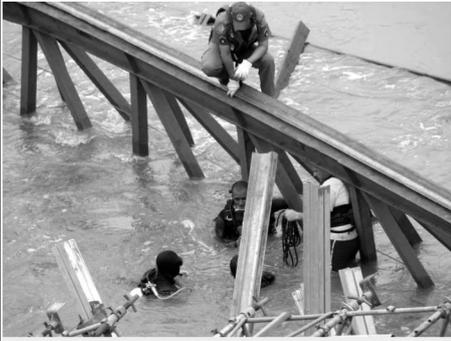
Acidente nas obras do novo anel viário de Piracicaba ocorreu na segunda-feira (Foto: Sinticom/Divulgação)

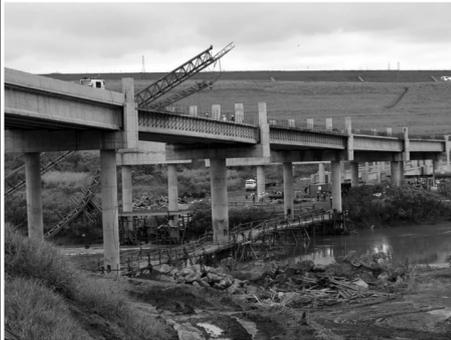
Acidente ocorreu nesta segunda-feira nas obras do novo anel viário de Piracicaba (Foto: Fernanda Zanetti/G1)

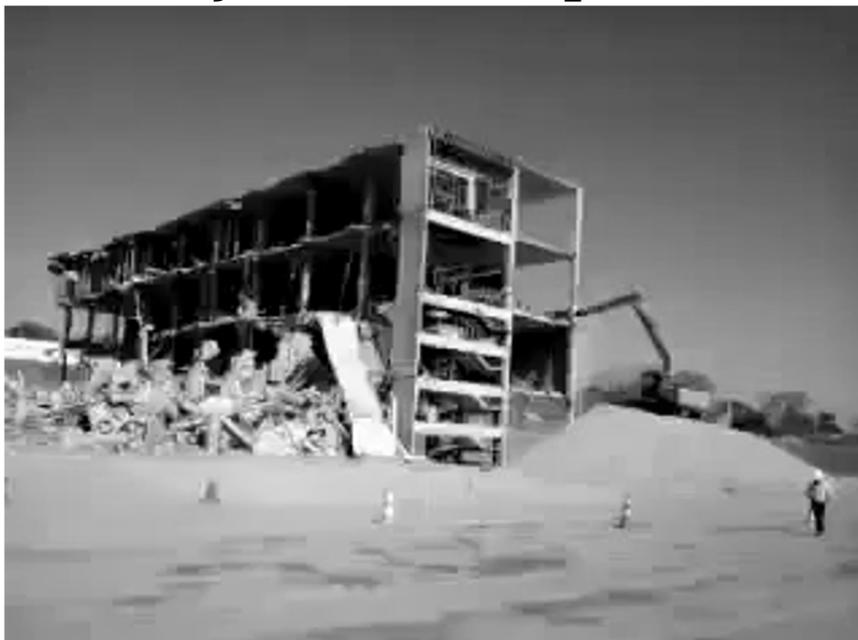
Demolição do trecho que não caiu

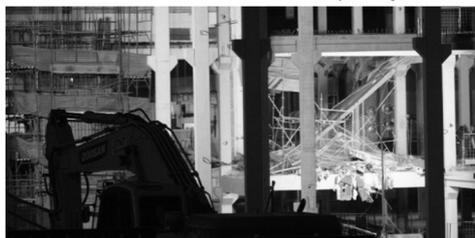
Desabamento nas obras de ampliação do Shopping Iguatemi, em Campinas (SP), matou dois operários

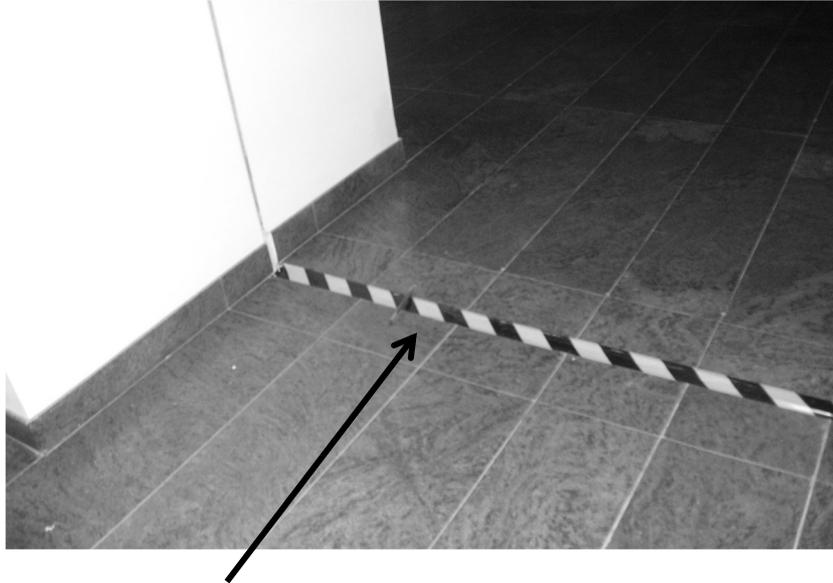
Inspeção / Evidências

Desnívelamento nível S3

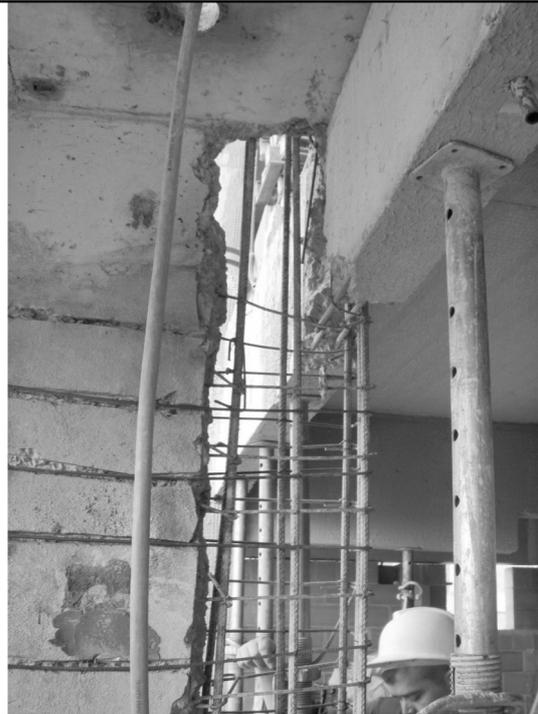
Cabeça de pilar sem
ganchos transversais
nem estribos

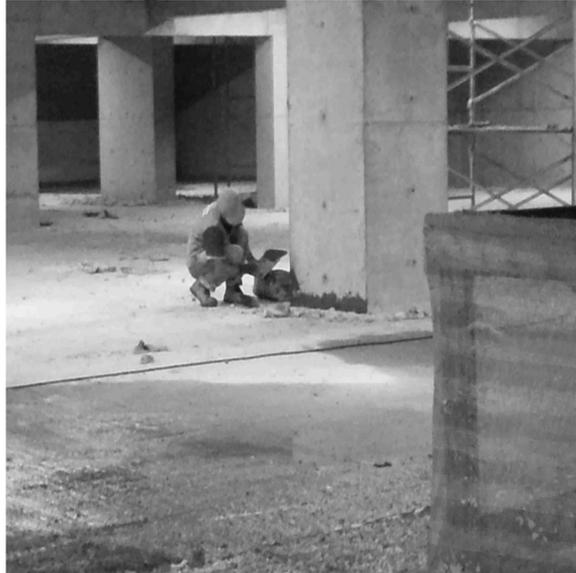
Reparo Estrutural !?

Todo reparo estrutural deve ser realizado com argamassa, graute ou concreto com resistência bem superior à da peça. No mínimo igual.

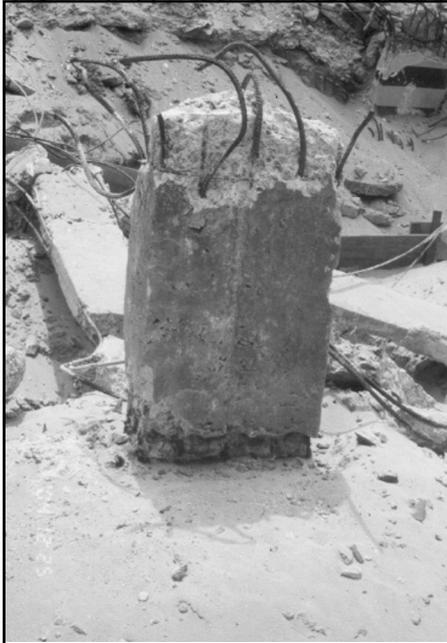
Ligação pilar - sapata com redução da seção transversal do pilar

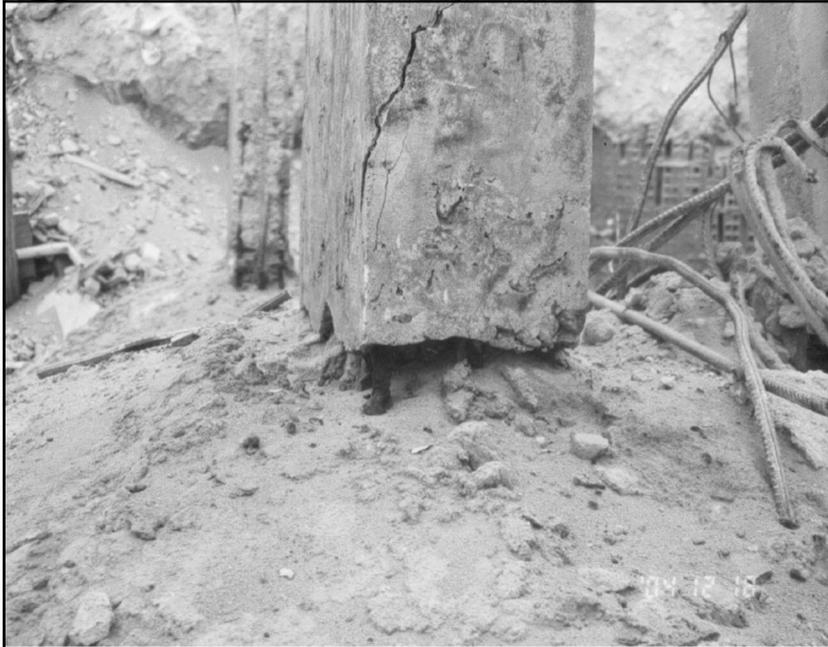
Ligação pilar - sapata com redução da seção transversal do pilar
direitos reservados 2015 **PhD Engenharia**

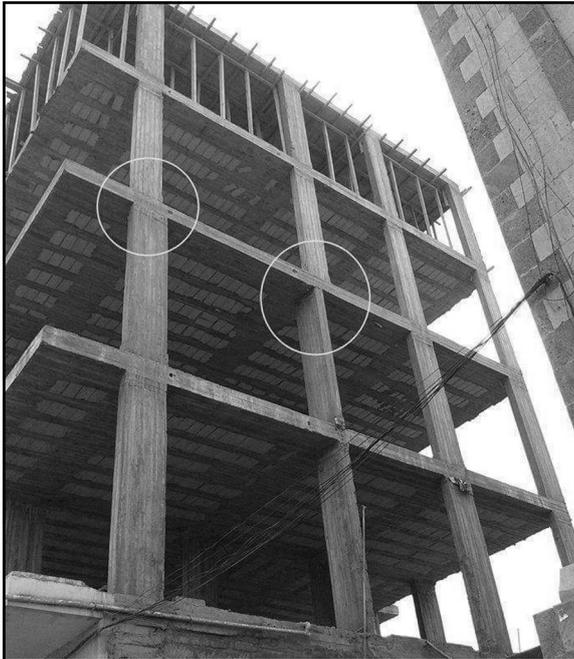
Excentricidades em Pilares

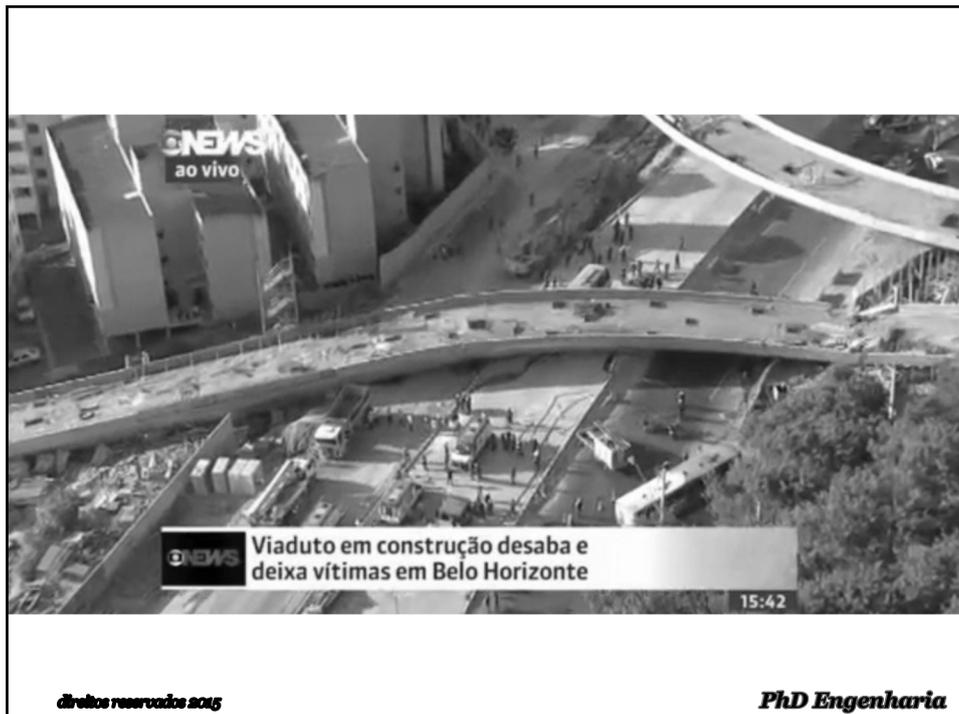
Viaduto

Belo Horizonte/MG.
Acidente: 11/07/2013,
quinta-feira às 00:30h.
Construção: 2013
Idade: em fase de construção
4 andares + térreo

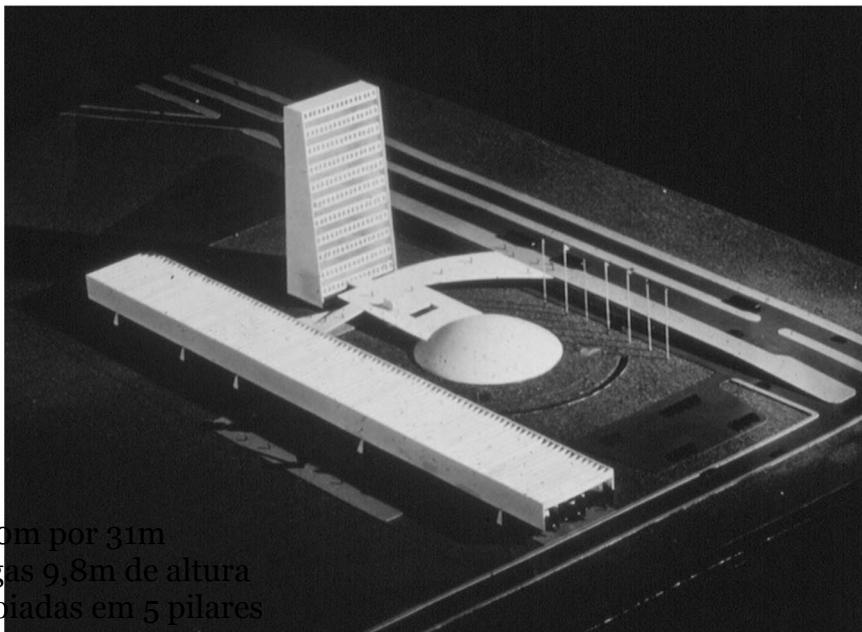
Pavilhão da Gameleira

Belo Horizonte/BH
Acidente: 04/02/1971,
manhã de quinta-feira

240m por 31m
Vigas 9,8m de altura
apoiadas em 5 pilares
Desabou na hora do almoço
