**Formação nas Estruturas de Concreto**  
**Falhas, acertos e papel do Engenheiro Construtor**  
**“lições aprendidas”**

*“do Laboratório de Pesquisa ao Canteiro de Obras”*

**Paulo Helene**  
*Diretor Presidente PhD Engenharia*  
*Prof. Titular Universidade de São Paulo*  
**FCAP**

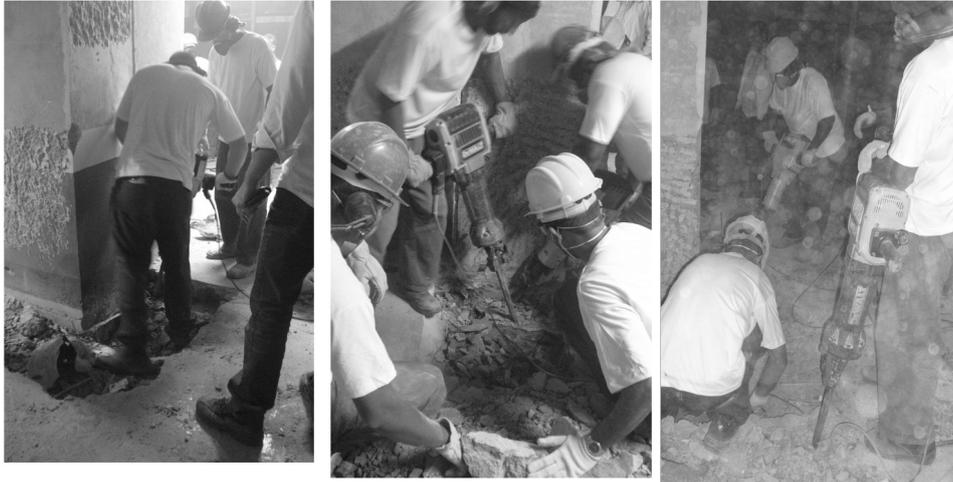
## *Inspeção*

**Demolição Piso fase 1**

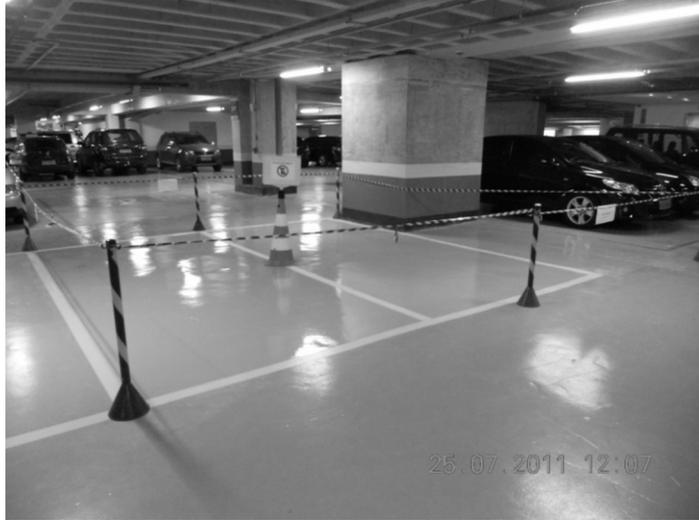
## ***Pilar P1 acabado***

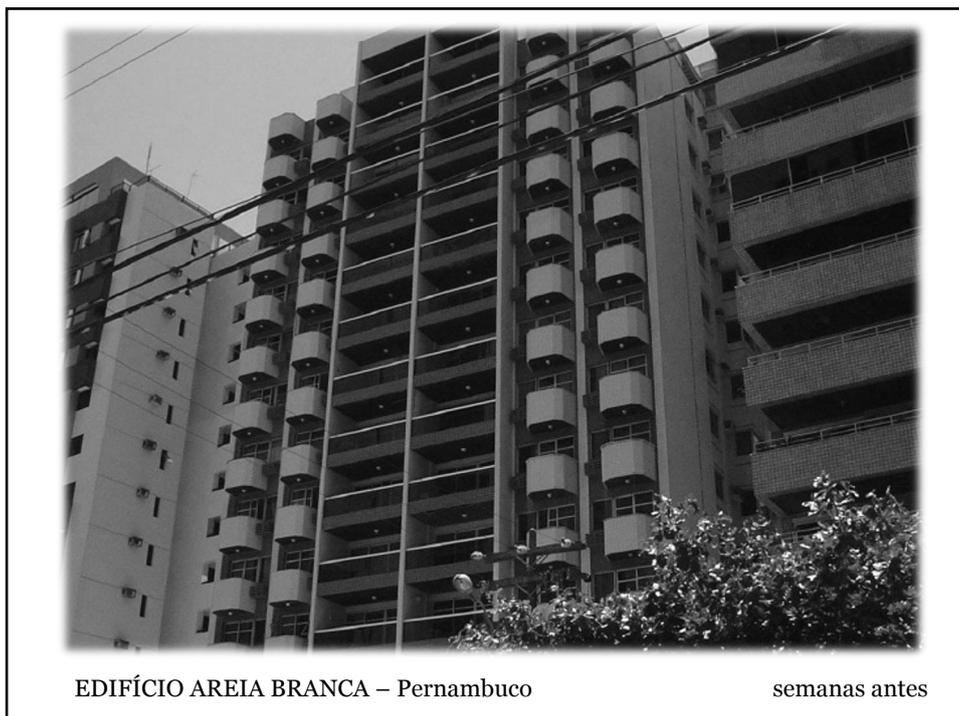
EDIFÍCIO AREIA BRANCA – Pernambuco

semanas antes

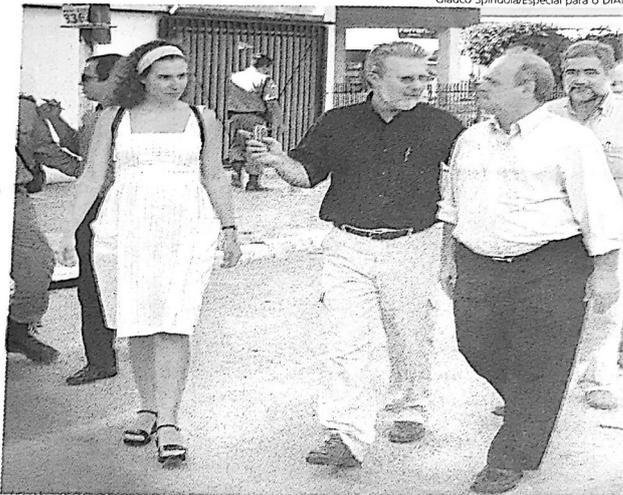
Paulo Helene (C) recomendou estudo em partes da estrutura do Areia Branca

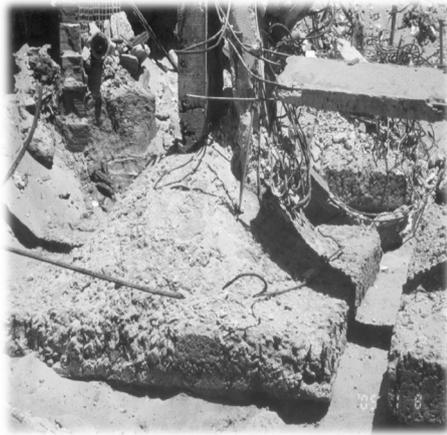
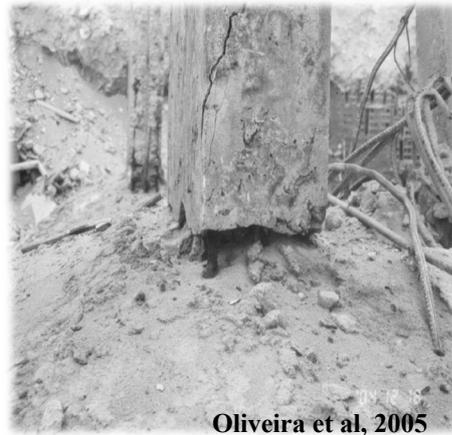
O desabamento ocorreu por ruptura dos pilares na região enterrada, no nível dos pescoços dos pilares

Observa-se que não houve controle de execução das sapatas e pescoço de pilar. Foram constatadas armaduras expostas, indícios da ausência de vibração do concreto, forma geométrica indefinida, desníveis e falta de uniformidade da espessura da camada de concreto magro
