World Trade Center *Terrorismo*

Inspeções do NCST/NIST Torres Champlain Sur

Laje Recreação Piscina → Punção

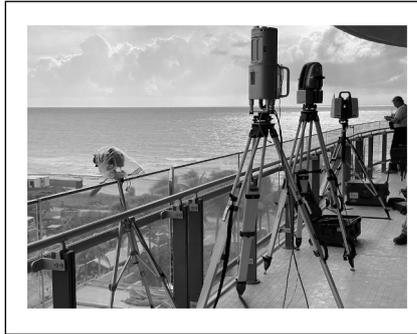
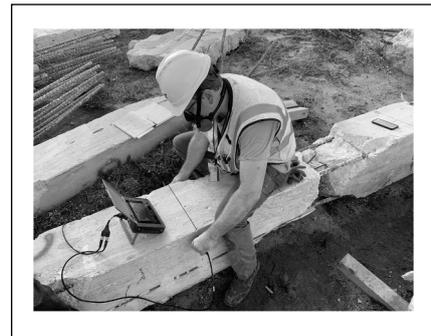
- Análise de solo e rocha
- Análise água subterrânea
- Uso raios laser (Lidar) para mapear a localização
- Drones para coletar imagens e registros
- Velocidade de pulso ultrassônico (VPU) para analisar o concreto da estrutura
- Acelerômetros para medir a vibração das Torres Champlain Norte (referência)
