# Aprendendo com Acidentes em Estruturas de Concreto

**Paulo Helene**  
*Diretor PhD Engenharia  
Diretor Técnico e Conselheiro Permanente IBRACON  
Prof. Titular Universidade de São Paulo  
Gestor e Ex-Presidente ALCONPAT Internacional  
Member fib(CEB-FIP) Model Code for Service Life Design  
Conselheiro da CNTU e SEESP*

Faculdade Ari de Sá      17 de maio de 2018      Fortaleza/CE

## Edifício Wilton Paes de Almeida

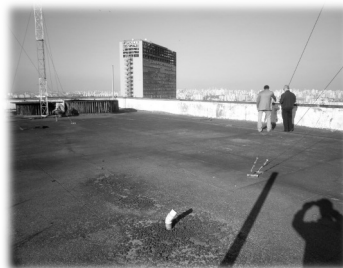
*Laje de cobertura*

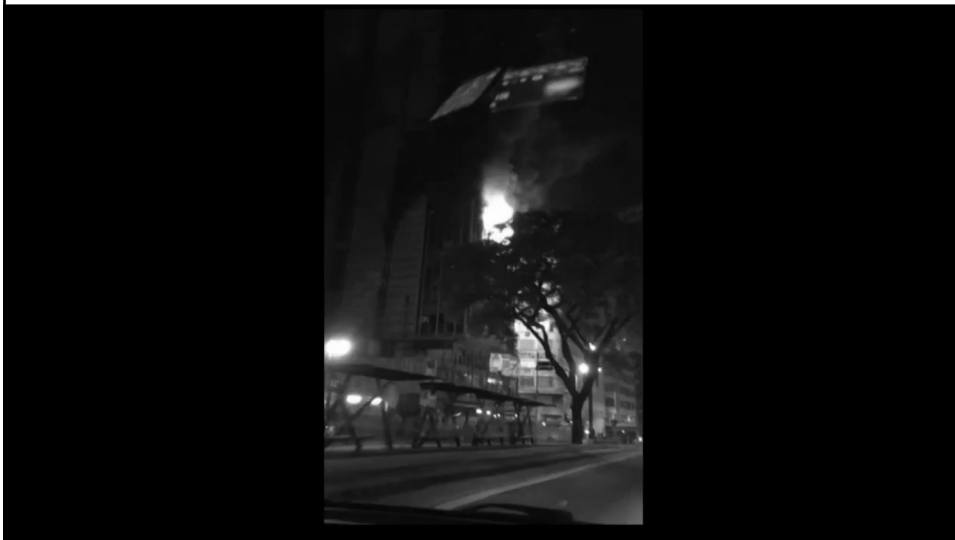
## **Início às 1h30 (vídeo)**

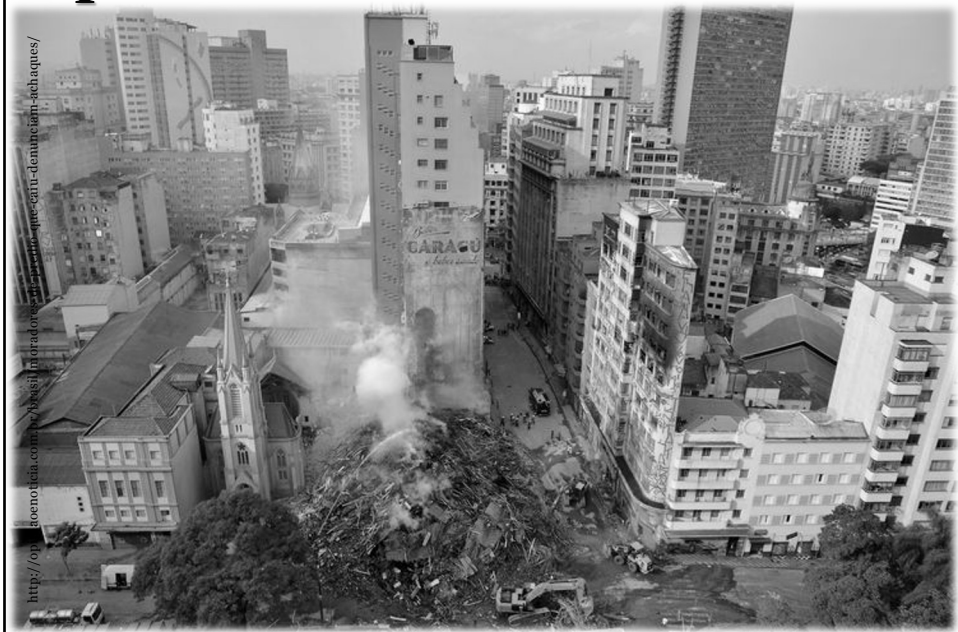
## Após o desabamento...

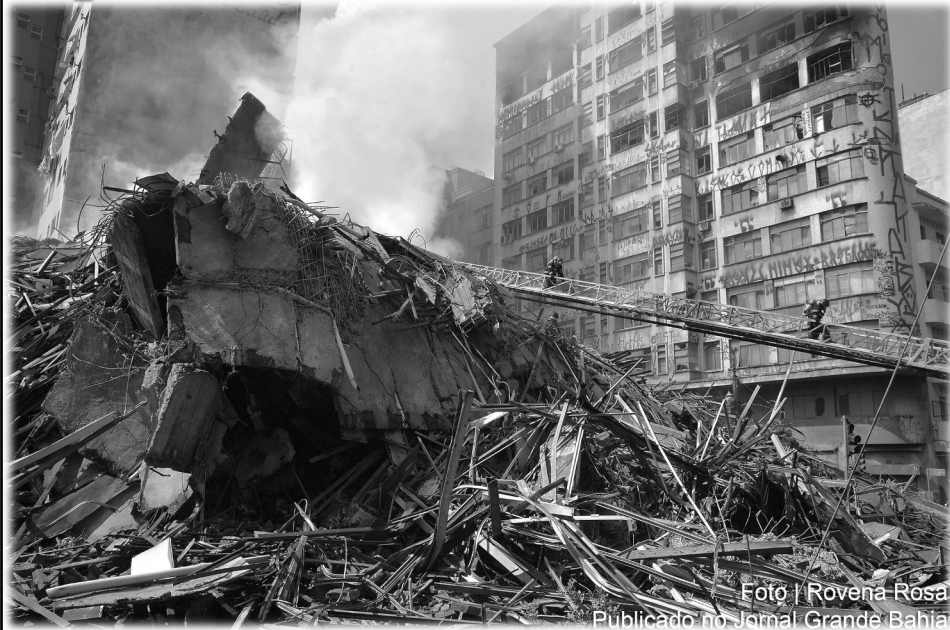
## Após o desabamento...

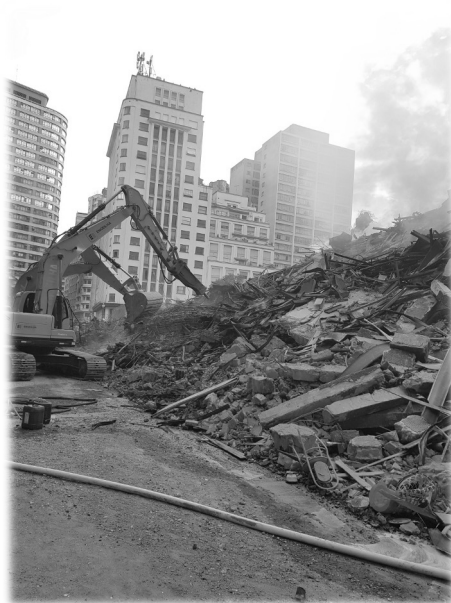
## Após o desabamento...

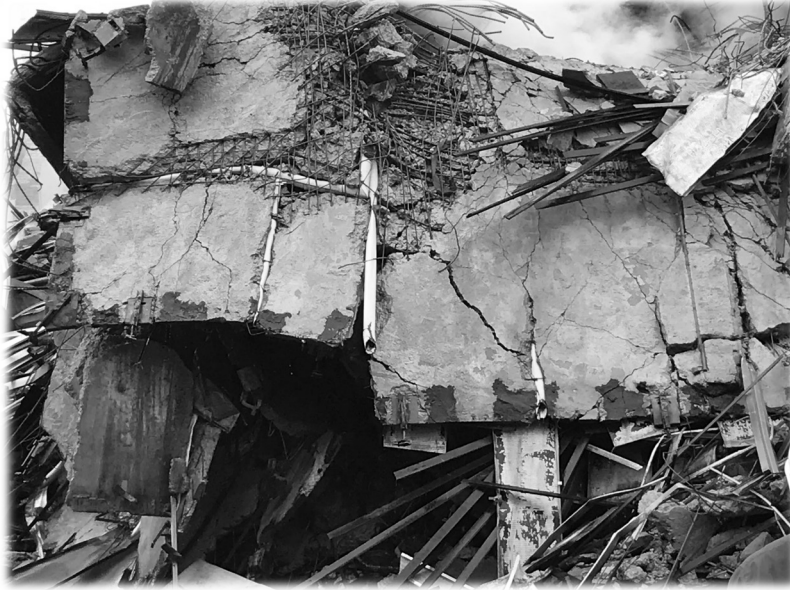
## **Após o desabamento...**

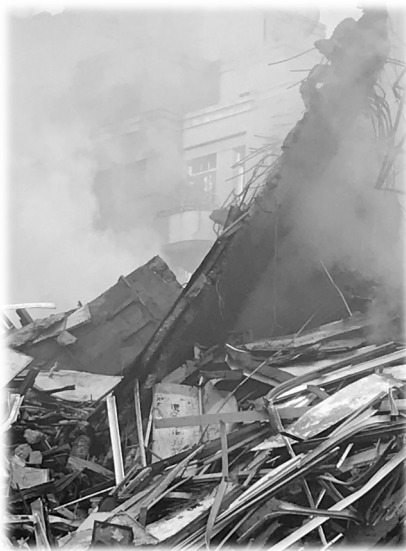
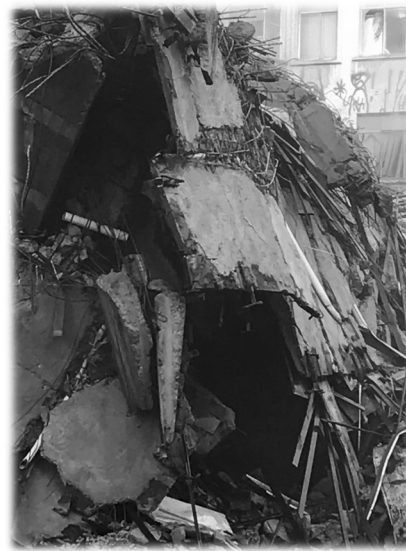
## **Após o desabamento...**

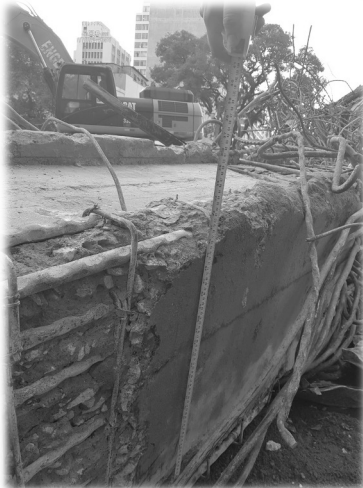
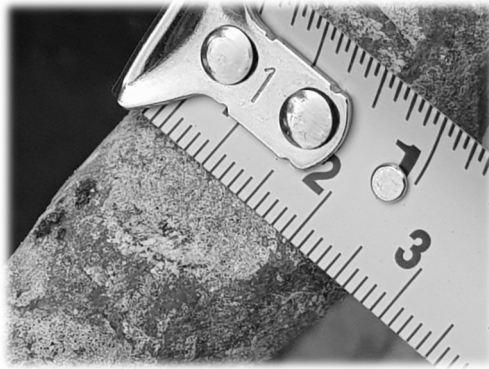
## **Após o desabamento...**

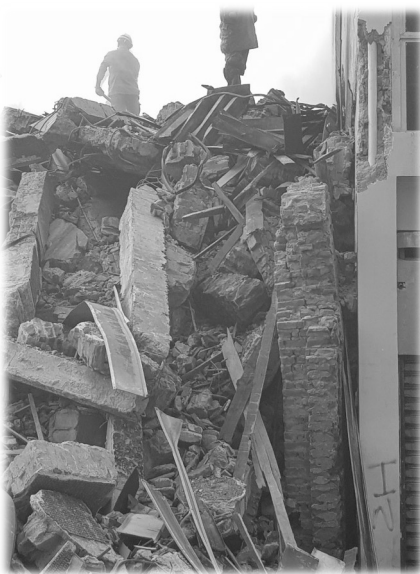
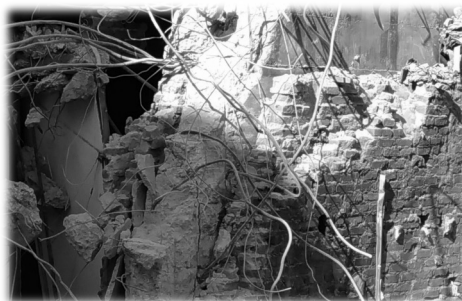
## **Após o desabamento...**

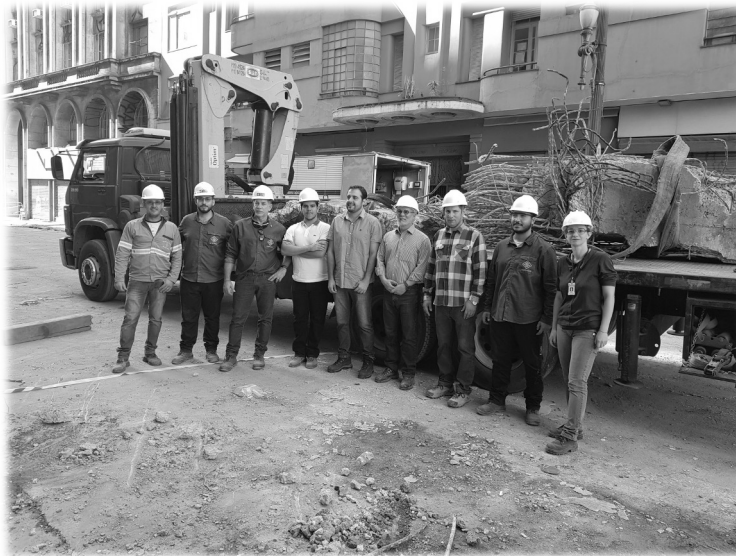
## Coletas de amostra para ensaios
