Incêndio e Colapso do Edifício Wilton Paes de Almeida - SP
Lições Aprendidas dessa Tragédia Urbana

Paulo Helene
Diretor PhD Engenharia
Diretor Técnico e Conselheiro Permanente IBRACON
Prof. Titular Universidade de São Paulo
Gestor e Ex-Presidente ALCONPAT Internacional
Member fib(CEB-FIP) Model Code for Service Life Design
Conselheiro da CNTU e SEESP

Sinduscon-GO **30 de maio de 2018** **Goiânia/GO**

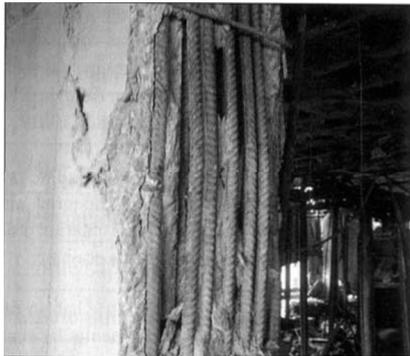
“ the reinforced concrete structure, columns, beams and slabs under 16h severe fire condition , could perform well and no collapse”

... “the penetration of the damaged, is heterogeneous and vary from 1.5cm in 19 floor to 3 cm in 12 floor...”

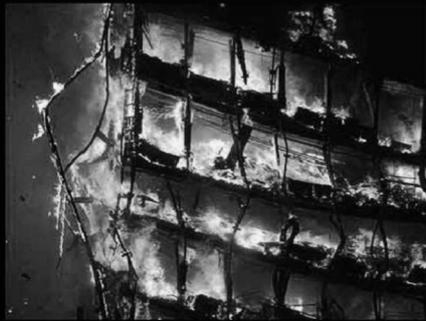
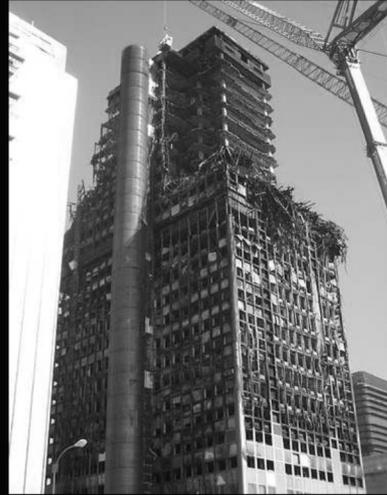
Pós-incêndio

Incêndio no Edifício Windsor em Madrid, 2005 (Calavera Ruiz et al, 2007)

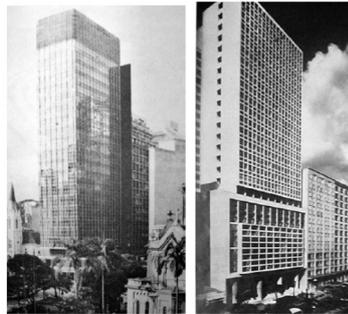
Edifício Wilton Paes de Almeida (fig.80) e Edifício Bolsa de Cereais (fig.81)

Edifício Wilton Paes de Almeida (1961): projeto de Roger Zmekohl localizado na Rua Antonio de Godoy esquina com Avenida Rio Branco. O edifício com 22 pavimentos e 2 subsolos, segue os princípios do edifício "miesiano", adotando em seu grande volume prismático a solução de "curtain wall" e estrutura metálica com perfis metálicos tipo "H" com lajes de concreto.

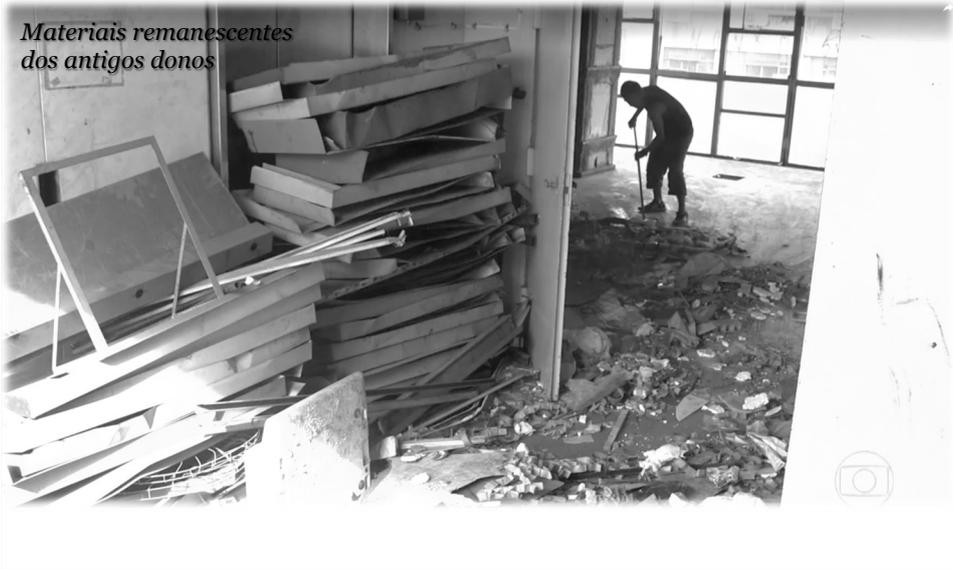
*Materiais remanescentes
dos antigos donos*

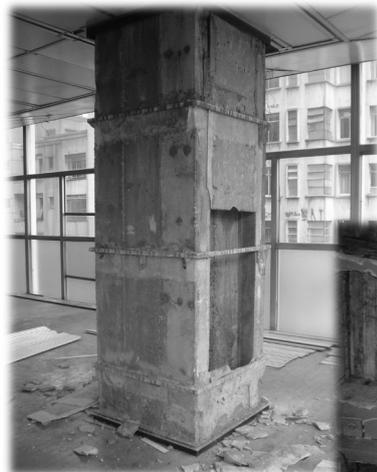
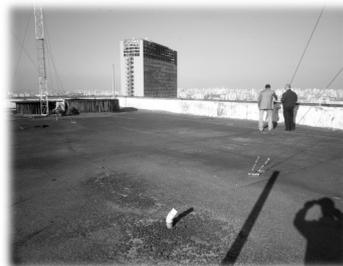
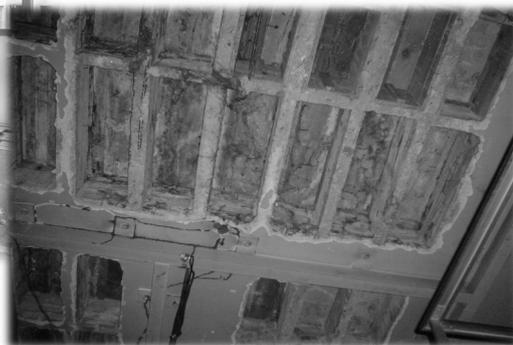
Laje de cobertura

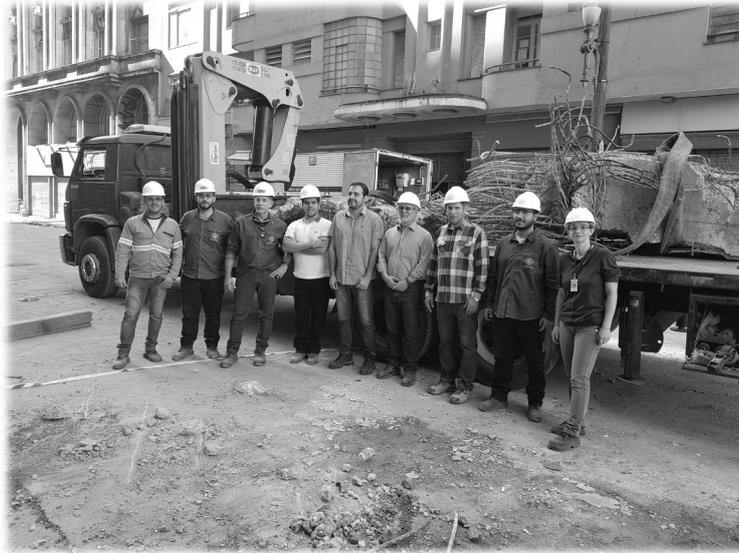
Coletas de amostra para ensaios
